横断歩道橋の塗装塗り替え工事における 湿式ブラスト併用による既存塗膜除去の報告

松山河川国道事務所 西条国道維持出張所 係長 星川 菜津美
松山河川国道事務所 西条国道維持出張所 所長 岡田 和美

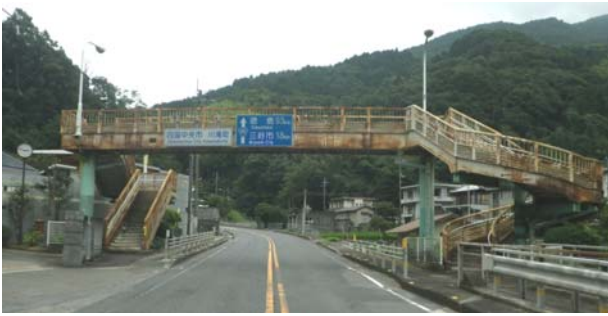
写真-1 川滝横断歩道橋 (令和2年7月時点)

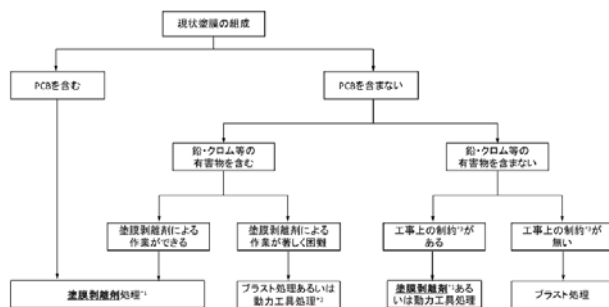
*1：塗替え塗装系で定められた素地調整の仕上がり程度に適合するよう、必要に応じてブラストや動力工具での後処理を行う。

*2：湿式による塗膜剥離作業と同程度の粉じん濃度まで低減させる方策、作業者の安全確保、周辺環境の汚染防止策を確実に講じた上で作業を行う。

*3：工事上の制約とは、狭い部の施工の場合や第三者によってブラストの使用が容認されない場合などを意味する。

図-2 塗膜除去工法選定フロー

前述のとおり、塗装塗り替えでは、塗装の前に既存の塗膜を除去する必要がある。この塗膜除去工法の選定にあたっては、既存塗膜の組成を把握して適切に工法を選定しなければならない。塗装時期によっては、既存の塗膜に鉛やクロム、PCB等の有害物質が含まれている可能性があるためである。土木鋼構造物用塗膜剥離剤ガイドライン（案）（平成29年3月）の工法選定フローを図-2に示す。図-2に示すとおり、既存塗膜への有害物の含有の有無や工事上の制約等を考慮して、工法を選定していく。

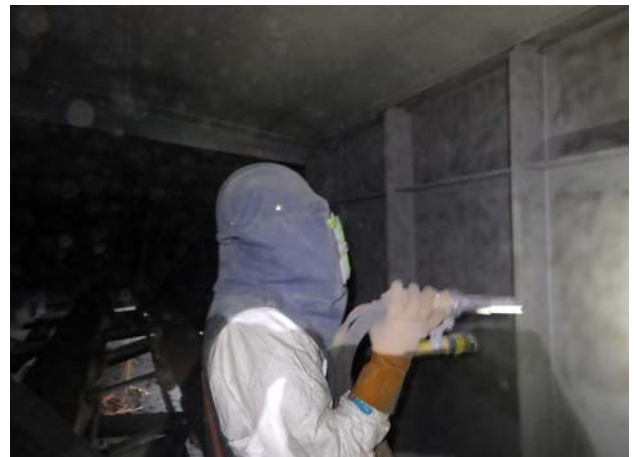
写真-2 ブラスト処理作業状況

ブラスト処理（オープンブラスト）は、研削材を鋼材に高圧噴射することによる衝撃力で黒皮や錆、塗膜等を乾式で除去する方法で、従来より橋梁、船舶、車両などの新造時における素地調整に広く利用されてきた、最も一般的な工法である（写真-2）。ブラスト処理では1種ケレンの素地調整を行うことができるため、従来は、工事上の制約がない限り採用することが望ましい工法であった。

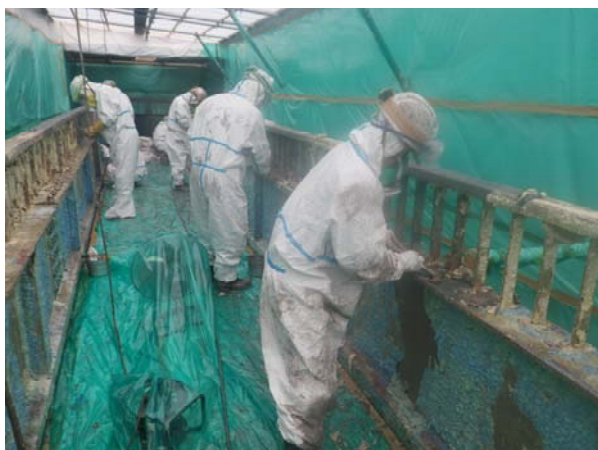
写真3 塗膜剥離剤処理作業状況

従来は乾式によるブラスト処理が一般的であったが、既存塗膜に有害物質が含まれる場合の塗膜除去工法として近年の主流になっているのが、塗膜剥離剤による湿式での塗膜除去である。塗膜剥離剤処理は、剥離剤を塗膜表面に塗布することで塗膜を溶解し、塗膜内部に浸透して塗膜を膨張・軟化させ、塗膜と鋼材との結合力を弱めて塗膜を除去しやすくするものである。結合力の弱まった塗膜は、最終的には剥離作業により手作業で除去される（写真-3）。剥離剤で結合力を弱めてから除去するため、除去作業は手工具で容易に行うことができる。よって、ブラスト処理の課題であった粉塵の飛散や騒音はかなり低減される。さらに、廃棄物は塗膜くずのみとなるので、処分量も減少する。

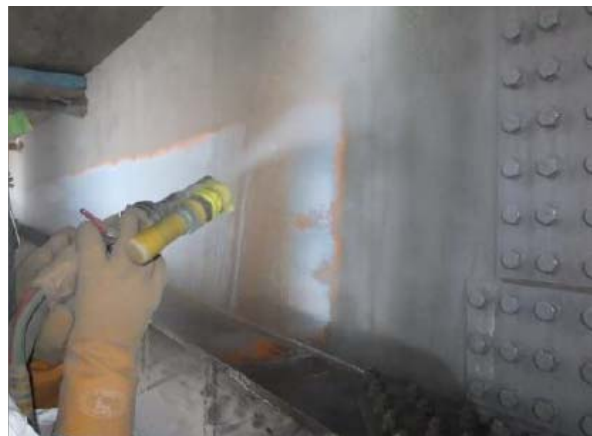
写真4 ダブルブラスト（ウエットブラスト）作業状況

まずは第1工程として「ウエットブラスト」を行う。ウエットブラストは、オープンプラストにも使用される研削材と水を鋼材へ同時に高圧噴射させることで、従来のブラスト処理を湿式で行うものである（写真4）。水を同時に噴射させることで、塗膜くずの粉塵としての飛散を抑制することができる。また、ブラスト処理であるため、従来どおり既存塗膜は確実に除去することができる。

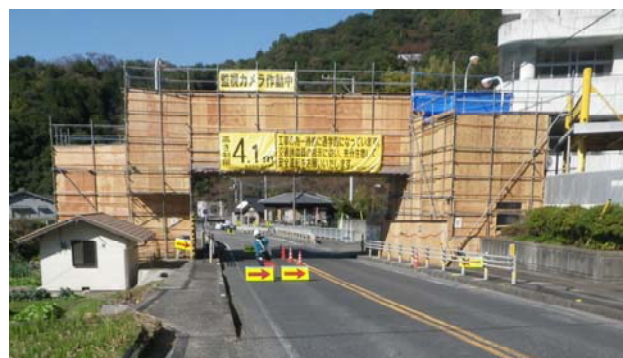
写真5 足場状況

今回の川滝横断歩道橋の塗装除去について、横断歩道橋建設時の完成調書から既設塗膜への鉛含有が推察され、施工前の含有試験を行ったところ、鉛等の有害物質の含有が確認された。また、塗膜剥離試験を行うと、より効率的な施工のためには剥離剤処理は2回行うことが望ましいという結果も出た。これらのことから、受注者からの提案により、塗膜除去の確実性や経済性、作業性（施工日数短縮）等を考慮して検討した結果、「ダブルブラスト」が有効と判断し、「ダブルブラスト」にて施工を行った。施工にあたっては、周辺環境への影響に配慮した写真5のような足場を設置して作業を行った。作業員の安全確保のため、ブラストを行っている真下では片側交互通行規制も実施した。さらに、足場内は防災シート等で養生し、足場外への飛散防止対策や漏水対策、暴露防止対策を行った。また、作業員の安全対策として、ブラスト時は呼吸用保護具を着用して作業を行った。

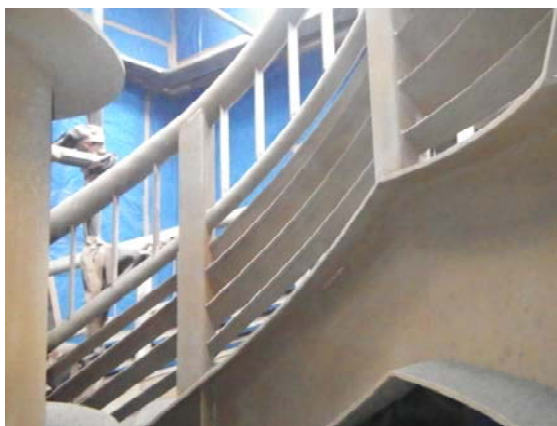
ウェットブラスト後の鋼材の状況を写真-6に、オープンブラスト後の鋼材の状況を写真-7に、それぞれ示す。写真-6では、水を利用したウェットブラスト後であるため錆は残っているものの、既存塗膜が除去されていることが確認できた。ウェットブラストでは、同じ湿式の剥離剤工法と比較して、アンカーパターン等の細部にわたって塗膜を除去することができる。また、オープンブラスト後（写真-7）では、オープンブラストにより剥離剤では除去できない錆も除去されていることが確認できた。

写真-6 ウェットブラスト後の状況

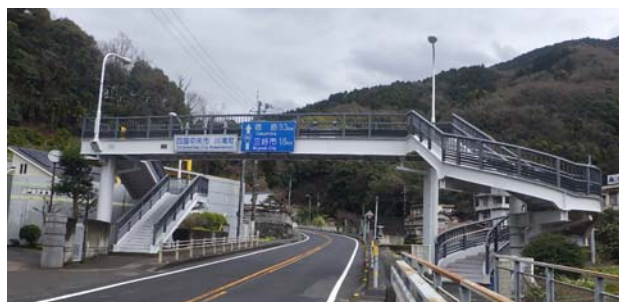
写真-8 塗装塗り替え完成後の川滝横断歩道橋

ダブルブラストによる既存塗膜除去後、5層の塗装を行い、川滝横断歩道橋の塗装塗り替えは完成した（写真-8）。
