# 一般国道32号猪ノ鼻地区における 事前通行規制区間の短縮について

香川河川国道事務所 道路管理第二課 維持修繕係

一般国道32号の猪ノ鼻地区の事前通行規制区間のうち、新猪ノ鼻トンネルの起点側(L=0.96km)について、危険箇所に対する対策を実施し、事前通行規制区間を短縮したので報告する。

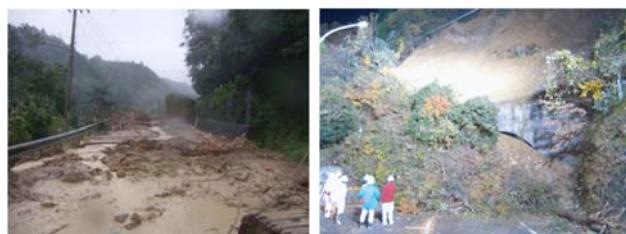
写真-1 平成16年の災害状況

対象区間の沿線では平成16年と平成27年に災害が発生している。とくに平成16年の災害では、写真-1に示すように、対象区間内で土石流が発生し、道路に土砂が流出した。また、財田第三トンネルの起点側坑口では大規模な斜面崩壊が生じた。このように、この付近の国道沿いでは、豪雨時に土石流や落石・斜面崩壊が生じやすい状況にあるため、事前通行規制区間に位置づけられている。

〔対象区間での土石流出〕 〔財田第三トンネル坑口崩壊〕
