# A I を活用した画像解析による 交通安全施策と課題

道路部 道路計画課 青江 匡剛  
道路部 道路計画課 課長補佐 木下 賢祐  
道路部 道路計画課 調査第一係長 宮川 智行

キーワード A I , 画像解析, 交通事故, ETC2.0

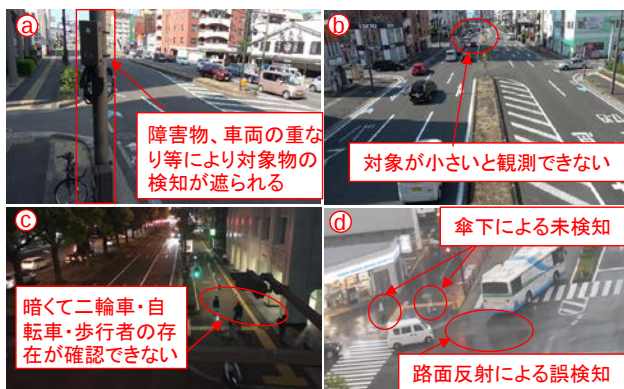
図6 AIによる画像解析における未検知事例

#### a) 車両等の障害物のため、対象物が見えない(図-6 a)への対応策

検知した対象物に固有のIDを付与することにより、一時的に見えない物体を連続的に検知するアルゴリズムの開発することや、異なる角度からの撮影（360度カメラによる相互補完）、過去の画像を時系列的に使用することで対象物が隠れた場合でも予測するアルゴリズムで対応することが有用である。（図-6 a）

#### b) 対象のピクセルが小さいと未検知(図-6 b)への対応策

解像度の高い（4K、8Kカメラ）による撮影で対応可能である。ただし、画像データが膨大となる点に留意が必要である。これについては、今後のA I デバイスの進化とネットワーク軽量化技術の進展により、より大きな解像度の入力などにより解決予定である。

#### c) 夜間のコントラスト低下、車両ライトでの幻惑等により対象物が見えないこと(図-6 c)への対応策

低照度カメラ、高感度カメラ、赤外線カメラの組み合わせにより対応可能である。

#### d) 気象の影響(降雨・降雪による視界不良、水滴付着、傘による影響(図-6 d))への対応策

傘差し状態のパターン学習による強化を行うことやカメラレンズの撥水加工の実施により対応可能である。

#### e) 気象の影響(降雨・降雪による路面反射による影響(図-6 d))への対応策

雨及び雪による水たまりに反射した反射光等の画像への影響は、画像処理の雑像除去技術が有効だが、根本的な解決にいたっていないのが現状である。

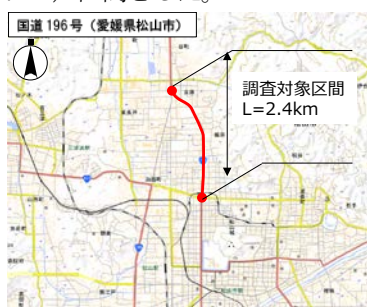
調査箇所の選定は、イタルダ事故別データ(H27-30)を基に、乱横断に関連する事故（人対車両の事故で歩行者横断中に発生した事故のうち「横断歩道横断中」を除く、「横断歩道付近横断中」，「横断歩道橋付近横断中」，「その他横断中」）が多発しているとして、松山市の国道196号（2.4km）区間とした。

図-7 調査対象区間

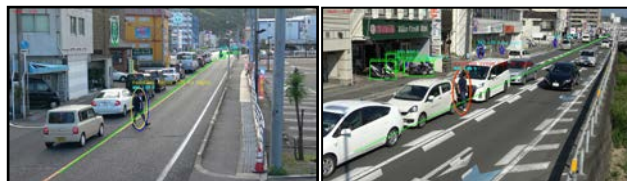
今回撮影を行った一般国道196号延長2.4kmの区間で、調査時間10.5時間の間に、歩行者で643件、自転車で451件、合計1,094件の乱横断が確認された。

図-8 乱横断検知例

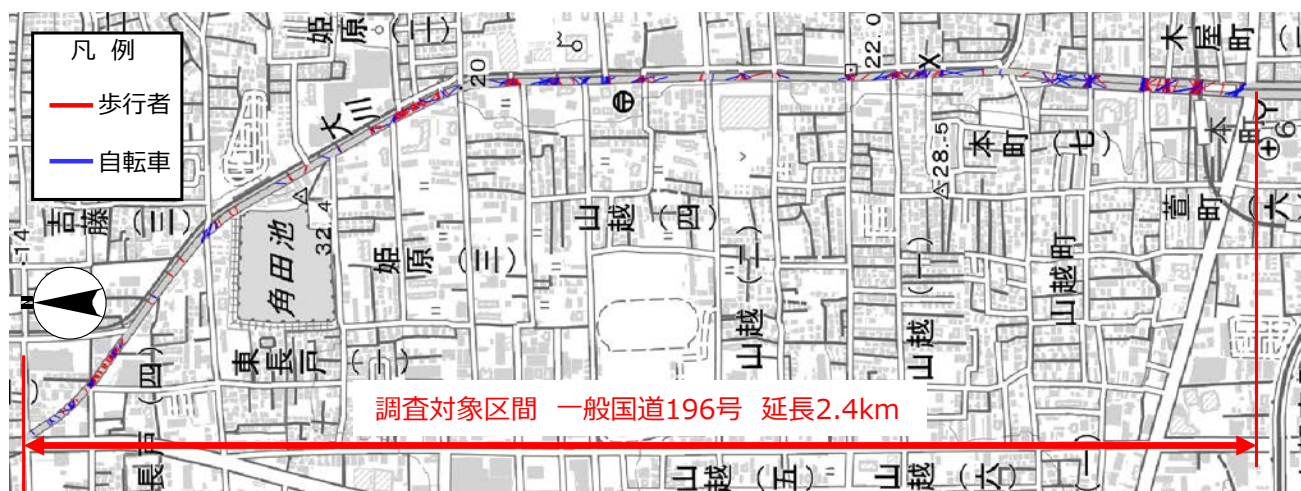
上記方法により、作成した乱横断マップを図-10に示す。当該箇所の乱横断は、①渡河部、②商業施設前において多く発生が見受けられた。

図-10 AIによる乱横断検出結果

ビデオ画像から緯度・経度座標データを変換し、乱横断マップを作成した。
