# 滑動中の地すべりにおける 応急対策実施の実状と課題について

四国山地砂防事務所 調査課 川西 康喜  
四国山地砂防事務所 調査課 課長 福井 慧  
四国山地砂防事務所 建設監督官 笠井 庸宏

今回、吉野川流域に位置する有瀬地区地すべりにおいて実施された応急対策の紹介と、その実状と課題について整理する。

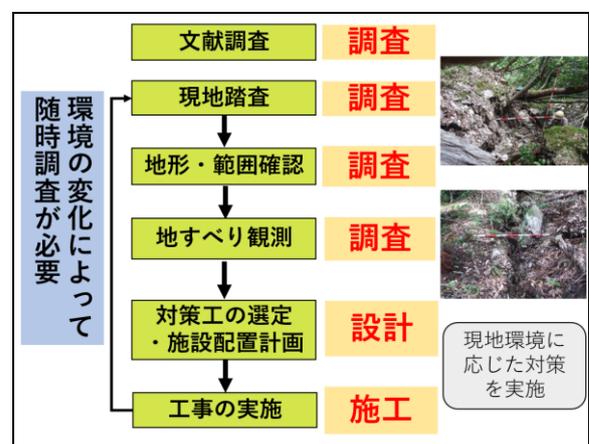
図1. 地すべり対策までのフロー

地すべりは上部に台地状の地形を持つ緩斜面に発生することが多く、粘性土をすべり面として滑動することが多い。瞬間的に発生するがけ崩れに対して、地すべり現象は長期間にわたってゆっくりと斜面が滑り落ちることが多い。地すべり対策の流れを図1に示す。対策を行うにあたって、まず地すべりの機構や特性を明らかにする必要があるため、調査を実施することになる。これは、対策工の設計や計画、施工に必要な情報集約を行うためである。調査の結果を元に、地盤の特性や周辺環境に適応した対策法を検討しなければならない。地すべりは地形、地質、地下水の条件により発生する特徴があり、あらかじめ地すべり運動の発生を予測して事前調査を実施しておくことが理想ではあるが、十分な調査ができない箇所で地すべりが発生し、早期復旧を強いられることも考えられる。この場合、緊急的な調査・応急対策が必要になってくる。

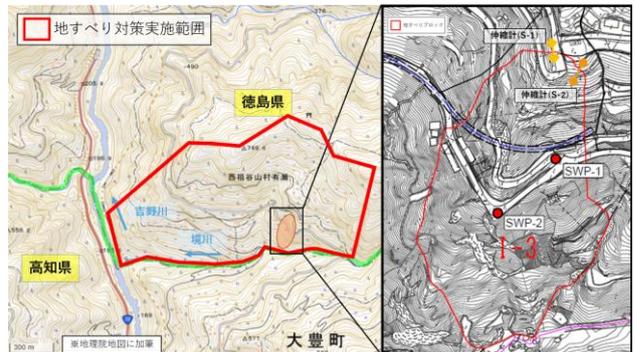
図4. 有瀬地区周辺及びI-3ブロック

有瀬地区周辺の地形図を図4に示す。有瀬地区地すべりは、吉野川右支境川に接しており、地すべり上には斜面地集落が形成されている。斜面は地すべり地特有の複雑な形態を示しており、昭和35年に地すべり防止区域に指定され境川の右岸斜面約2.5km<sup>2</sup>の範囲にて徳島県により断続的に対策が行われている。主に泥質片岩が分布しており、地すべりが発生しやすい地質となっている。平成29年10月豪雨時には、I-3ブロックの頭部でクラックが発生するなど、滑動が活発化したため、徳島県が災害関連緊急地すべり対策事業に着手した。また、平成30年7月豪雨でも側部にクラックが入り、末端部で崩壊が発生し、河道閉塞の危険が高まったため、国直轄による地すべり対策災害関連緊急事業に着手した。以降、現在に至るまで順次対策工を整備しているが、継続的に地すべり滑動が観測されており、特に道路の沈下、ガードレールの落ち込みなどが未だに拡大し続けている(図5)。

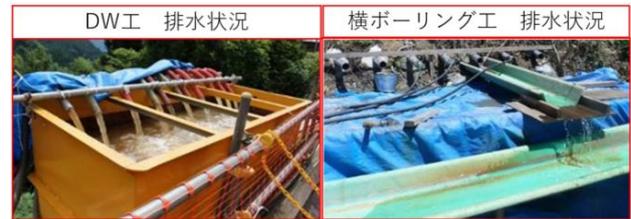
図6. 応急対策工による排水状況（当時）

排水トンネル工の施工には長い期間を要するため、整備するまでの緊急的な対応として、I-3ブロック上部に自然流入する地下水をポンプによって揚水して排水するディープウェル工（DW工）、I-3ブロック内の地下水を排水するための横ボーリング工等（図6）の追加対策工を実施することが今後の方針となった（同年11月第3回委員会）。委員会後、方針通りに計画・施工を進めていたが、令和元年8月豪雨により土砂移動が発生。同年12月の委員会にて、平成30年以降に実施した追加対策工の効果が限定的であることを確認した。そこで、追加対策工としてφ300 mmの大口径横ボーリング工を施工した上で、排水トンネルを施工することとした。大口径横ボーリング工は通常の横ボーリング工と比べて排水能力が高く、

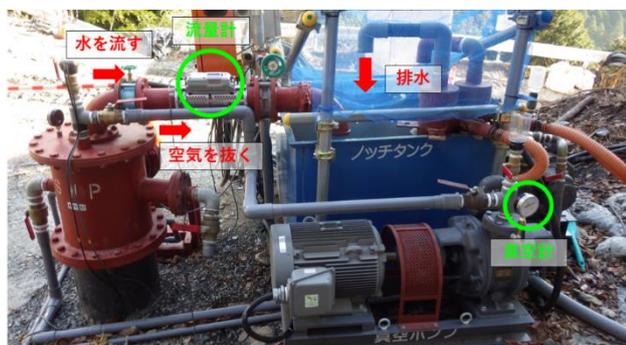
図7. SWP工を設置した状況（当時）

SWP工は排水トンネルの施工上の安全確保や、排水トンネル完成までの暫定対策として施工されたものである。SWP工を現地に設置した当時の状況を図7に示す。SWP工法は水中ポンプと真空ポンプを組み合わせ、能動的に地下水を集水・排水する工法である。地表に設置された真空ポンプにより井戸管を真空引きにし、地すべりの岩盤に負圧を与えることにより、地下水を集水する仕組みである。井戸管にたまった水は、管内に設置された水中ポンプで揚水し、周辺道路側溝を利用して地すべりブロック外へ排水する。DW工と比較すると、より深い層までの地下水を排水することができ、影響範囲も広く吸水力も強いと期待されている。しかし、施工には高度な技術力を要するとともに、ポンプ稼働のための費用が継続的に必要となることから、地すべり対策工法として一般的な工法ではない。地盤沈下対策や軟弱地盤の土地改良として利用されてきた事例はあるが、滑動

中の破碎帯地すべりにSWP工法を用いたのは当事務所が初である。そのため、効果検証について今後の出水期のデータにより引き続き検討が必要である。

一方で、有瀬地区地すべりでは、DW工法、SWP工法、UAVを活用した空中電磁探査による地下水分布状況の確認等、滑動中の地すべりに対する適用事例が少ない技術も積極的に活用してきたところである。特にSWP工法に関しては、施工後に大きな出水期をまだ経験してはいないが、一定の地下水排除工を得られることはすでに確認できている。このような有瀬地区における新技術導入の取り組みは、他地区での地すべり災害発生時においても、新技術を導入する際の参考にできるものと考えており、それに資するように手引きの形で整理していきたいと考えている。
