# 四国横断自動車道における 軟弱地盤対策について

徳島河川国道事務所 道路調査課  
徳島河川国道事務所 道路調査課長  
徳島河川国道事務所 道路調査課道路調査係長

キーワード 軟弱地盤、函渠の不同沈下、液状化対策

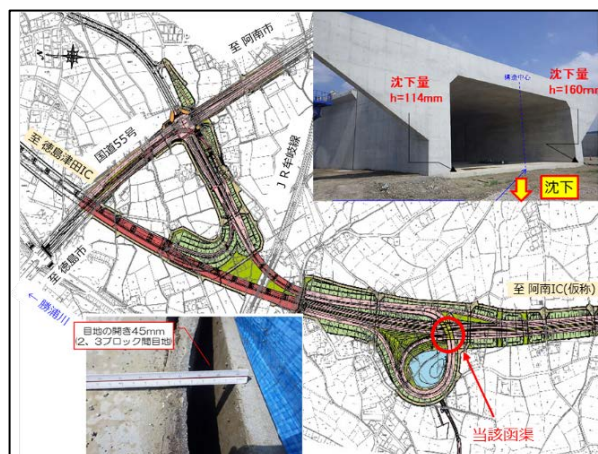
写真-1 位置図

平成19年にボーリング調査を事前に行っており、平成27年10月に工事着手し、平板載荷試験及び簡易支持力測定試験を実施し施工に問題ないことを確認したうえで、順次鉄筋組み立てコンクリート打設の施工を経て、平成28年5月18日に頂版コンクリートの打設を行ったところ、徐々に函渠の沈下が確認された。頂版部の目地の開き、端部の沈下を確認し、最終的には最西の端部ブロック（3ブロック）では最大沈下量160mm、目地の開き45mm（写真-1、図-1）を確認した。

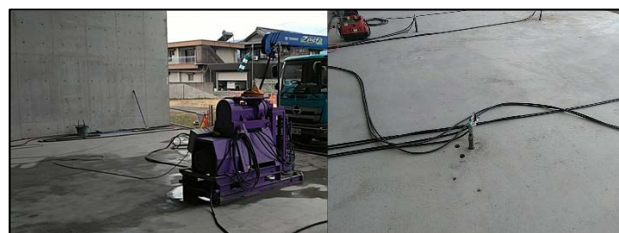
写真-2 JOG工法による施工状況（削孔・注入）

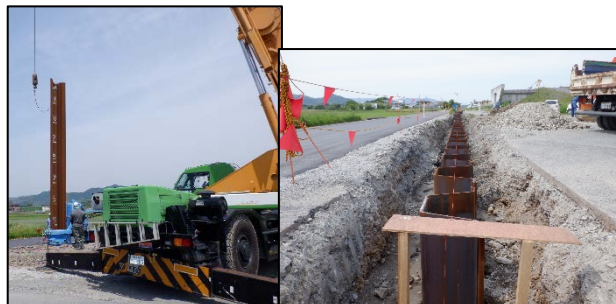
また工事は令和4年2月に開始し、6月現在施工中である。(写真-3)

写真-3 鋼矢板施工状況
