# 走行型計測車両を使用した トンネル点検について

香川河川国道事務所 道路管理第二課 維持修繕係 村上 果奈  
道路管理第二課長 佐野 修  
維持修繕係長 砂川 大和

道路トンネルについては、従来、近接目視による点検が行われてきた。しかし近年、走行型計測車両による点検等、新しい点検技術が開発され、実用化されている。当事務所では令和3年度において走行型計測車両による点検を行ったことから、その結果を報告する。

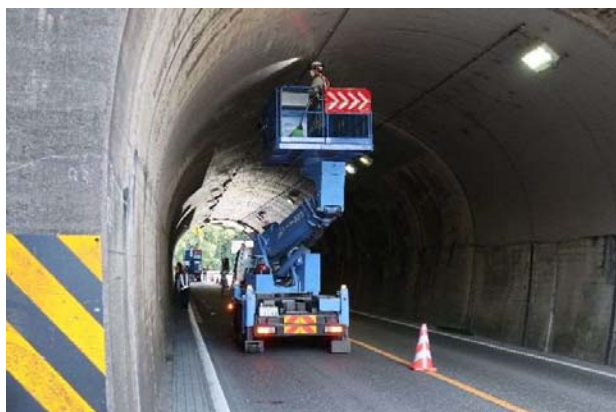
写真-5 高所作業車を用いた点検の状況

対象となった4本のトンネルについて、高所作業車を用いて、部材の変状などの状態を把握し評価が行える距離まで近接し、肉眼による近接目視点検を行った。また、点検用ハンマーを用いて、コンクリートのうき、はく離の有無とその範囲等を確認した。点検結果については道路トンネル定期点検要領等に基づき判定・診断を行った。高所作業車による点検状況を写真-5に示す。

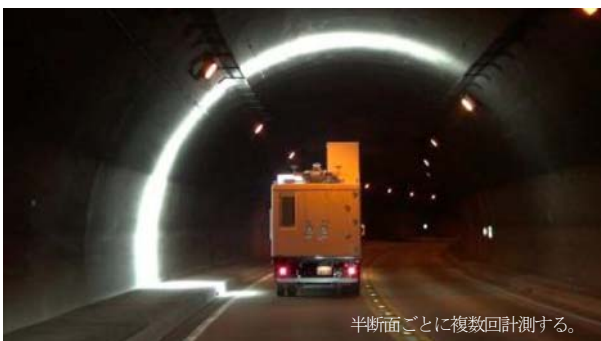
写真-6 計測状況

計測については、一般交通への影響を軽減するため、夜間に行った。計測状況を写真-6に示す。

半断面ごとに複数回計測する。
