# AI 画像解析技術を活用した交通事故対策検討

松山河川国道事務所 道路管理第二課 山本潤一  
松山河川国道事務所 道路管理第二課 浪花弘佑  
松山河川国道事務所 道路管理第二課長 川田憲男

国道 11 号小坂交差点において、従来の事故データ分析に加え、定点カメラにより撮影した動画を用いて AI 画像解析を行い、交通挙動を分析した。現況の交通挙動を分析し、事故要因となり得る事象を想定することで、交通事故対策検討に活用した。また、AI 画像解析技術を活用する中で明らかになった留意点についても報告する。

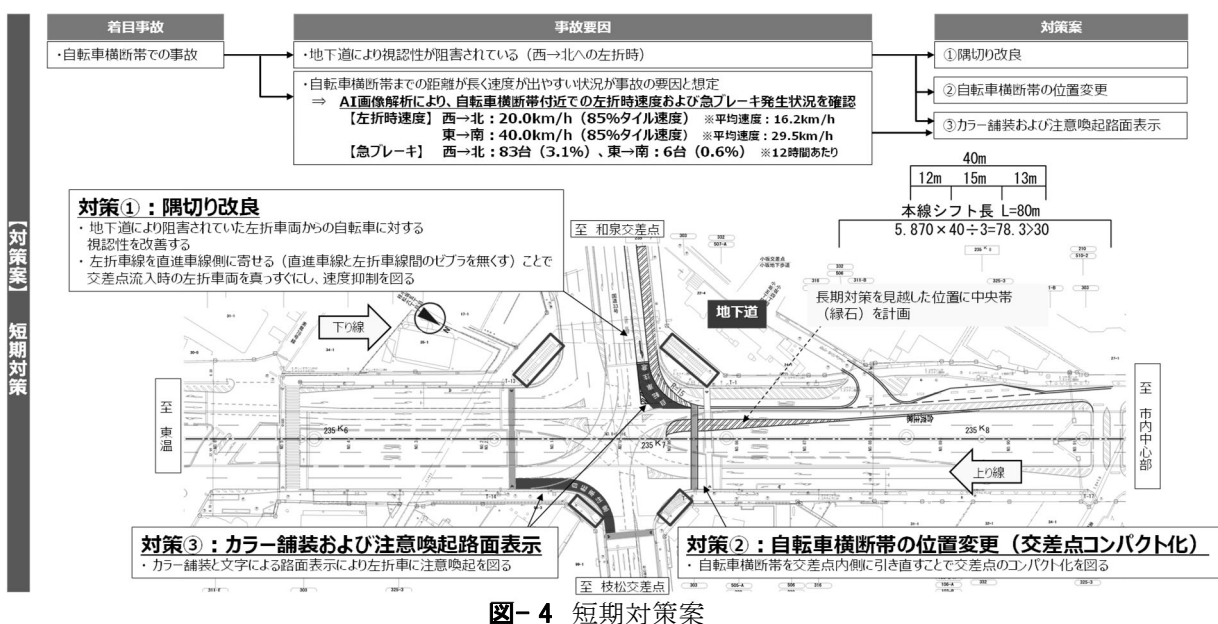
図-4 短期対策案

自転車横断帯での事故に着目し、以下の 3 点を踏まえた対策案(図-4)とした。

- ・ 隅切り改良
- ・ 自転車横断帯の位置変更
- ・ カラー舗装および注意喚起路面標示

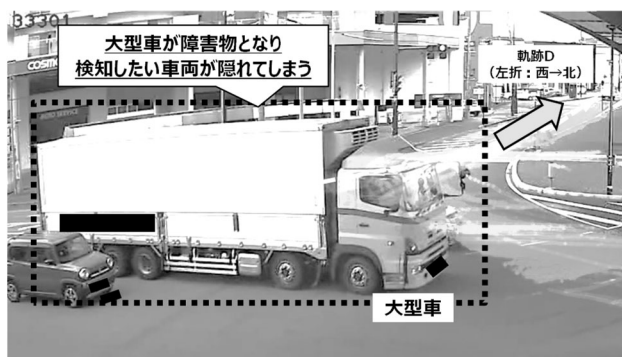
図-7 留意点②

図-7に示すとおり、大型車がカメラ手前を通過することで、その奥に位置する車両を検知できない事象が発生した。

大型車に加えて標識や看板等に留意し、検知したい車両挙動に障害物が被らないよう、読み取り範囲の設定に配慮が必要である。
