# 那賀川における侵食対策事業を 活用した浅瀬の再生について

那賀川河川事務所 工務課 係員 大島 史也  
 那賀川河川事務所 工務課 課長 住岡 久雄  
 那賀川河川事務所 工務課 係長 山崎 久美子

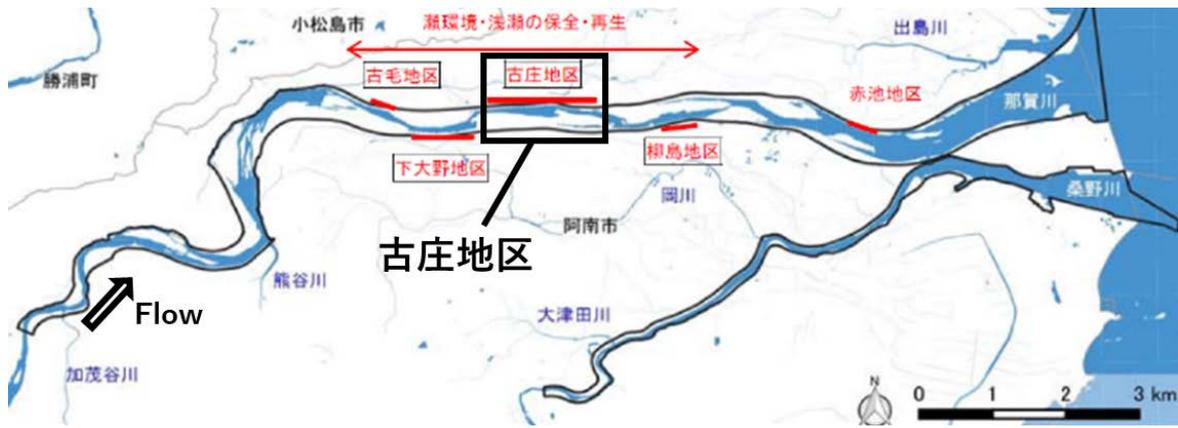
図-2 河川整備計画での侵食対策実施区間と瀬環境の保全・再生箇所<sup>3)</sup>

の造成を実施しており<sup>2)</sup>、6/200～8/200 左岸に位置する古庄地区（図-2）も事業対象箇所にあたる。

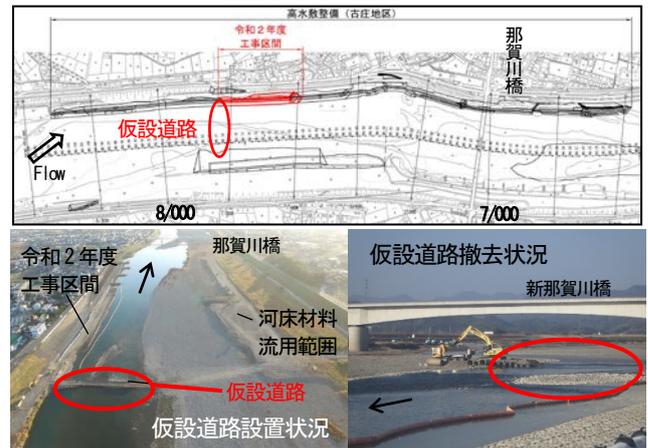
図-4 高水敷整備予定区間(古庄地区)と令和2年度工事状況

その施工においては、①渡河、②近辺の砂州の河床材を仮設道路に流用、③現状で浅い箇所(経済性・施工性)の条件から、工事区間上流の瀬の位置に仮設道路を設置した(図-4)。

前述したように、古庄地区は侵食リスクをもとにした検討を踏まえて、那賀川河川整備計画<sup>2)</sup>にて高水敷整備箇所として選定されており、「河川環境にも配慮しつつ、自然再生と一体となった局所洗掘対策を実施する」という方針に則り、施工を行っている。その初年度である令和2年度は、上流右岸側からの流路が流れ込む水衝部で、洗掘傾向が強い7/600～7/800の左岸側、地区内でも特に侵食リスクの高い区間の高水敷整備を行った(図-4)。

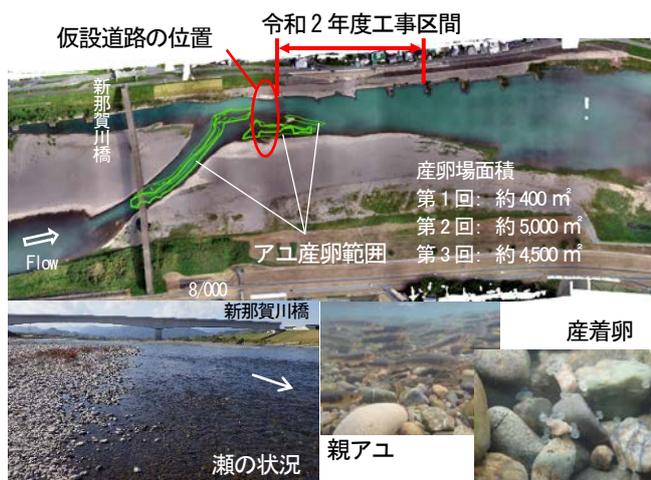
図-5 アユ産卵場位置図

那賀川の特徴の一つとして河床が安定せず、瀬・淵が移動しやすいことが挙げられる。そうした中で、本稿で報告するアユ産卵場の形成を期待して行った試験的対策について、仮設道路の撤去に際した浅場づくりを実施した区間が、産卵場の条件である瀬として残っているか検証した。施工区間近辺の産卵場面積を計測した産卵場位置図（図-5）を確認したところ、左岸側は流れが速く深みがあるものの、浅場づくり実施区間はほぼ残存し、その上流区間も瀬として存していることが確認できた。

これは、先述したように高水敷の施工区間は水衝部として侵食リスクの高い区間、つまり淵としては安定した区間と言え、それによりその上流にあたる浅場づくりを実施した区間が瀬として安定しやすい区間であったためと考えられる。

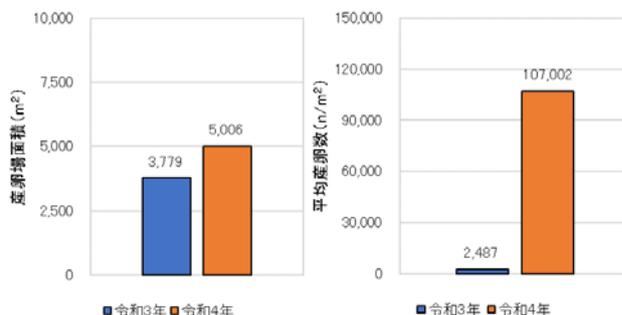
図-6 アユ産卵場面積と平均産卵数（R3・R4比較）

いるかを検証することが最も重要なことである。このため、令和2年度工事の完了以降に古庄地区で行われた産卵場調査の結果を基に評価を行うこととした。産卵場調査では、潜水目視によりアユ産卵場を探索し、卵数を測定するとともに、産卵床確認位置では物理環境条件（水深、流速、河床材料、河床の貫入度）の測定を行った。産卵場の潜水目視による調査の結果（図-6）、施工完了から約半年後に実施した令和3年度調査では、産卵場としては十分な面積が利用されていることが確認されたが、平均産卵数が少なく、産卵場として良好とは言い難い状態であった。しかし、その一年後の令和4年度調査では、産卵場面積は3割程度増えている上に、平均産卵数は数十倍に増加しており、産卵場として非常に良好な状態にあり、高く評価できる結果が得られた。ただし、令和4年度は、そもそも親アユの個体数が多かったことがその要因であるとも考えられるため、物理環境面からも評価した。

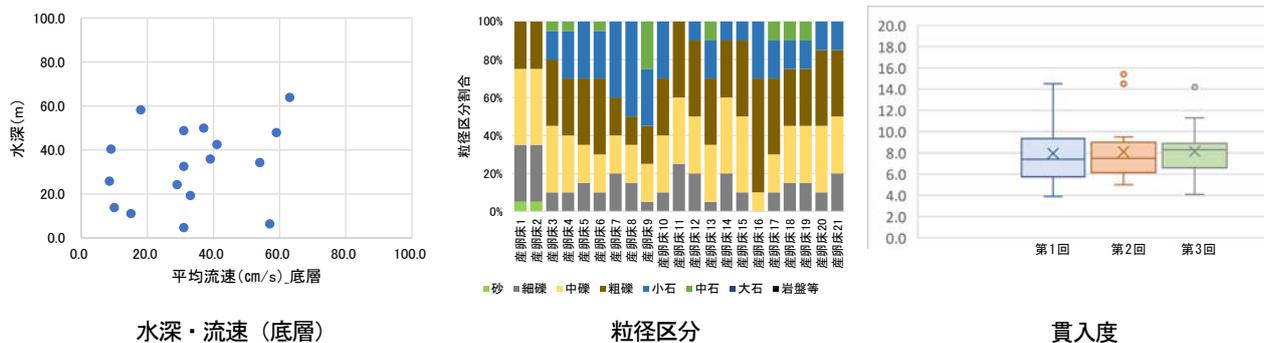
図-7 アユ産卵床の物理環境調査結果 (R4)

産卵床の物理環境調査では、水深は約0.0～0.6m、底層の平均流速は約0.1～0.6m/s、礫分（細礫、中礫、粗礫）の構成割合が7割以上となっていることが確認できた（図-7）。貫入度は平均8.0cm程度であり、定性的な表現となるが、貫入度が6.0cm以上になるような箇所は、人が歩くと河床が沈み込む（崩れる）感触があり、軟らかいと感ずる箇所であった。つまり、これらの現地状況は、アユの産卵場の条件として、挙げられている浮き石状態であることと合致している<sup>4)</sup>。
