園瀬川における環境保全の取り組みについて

徳島県県土整備部建設管理課 主任主事 島田 奈実

キーワード 園瀬川、シオマネキ、環境調査、環境保全措置

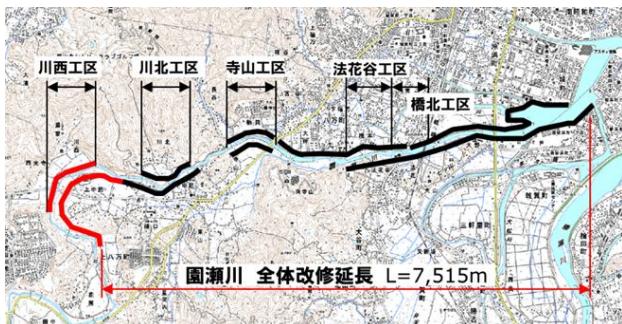
図1 園瀬川流域図

園瀬川では、平成16年10月20日の台風23号によって氾濫被害が発生するなど、度重なる出水に対する治水安全度の向上を図るため、昭和21年より大野橋より上流に向け引堤工事やJR橋の架替等さまざまな河川改修工事が実施してきた。（図1）

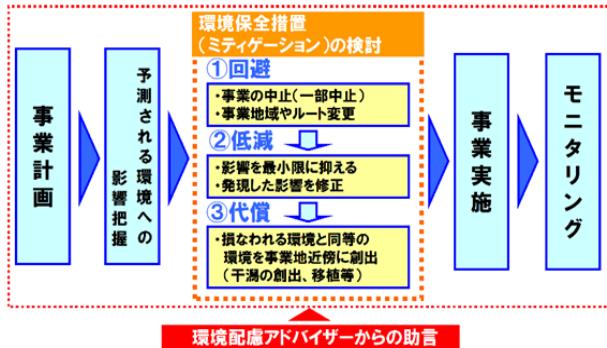
図2 事業における環境配慮の取組の手順

そのため、園瀬川の河川改修工事により影響を受ける希少生物等に対し、「徳島県公共事業環境配慮指針」及び環境配慮アドバイザーの助言により、現時点で実現可

能な保全措置について検討し、実施した。（図2）

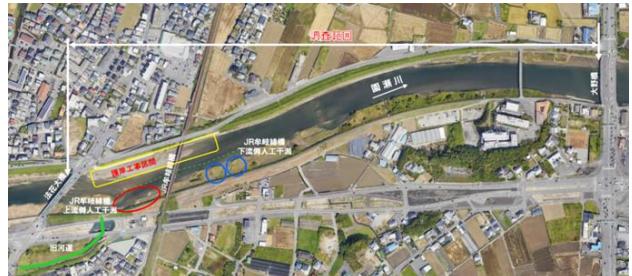
図3 調査範囲位置図

平成15年度にJR橋付近（法花大橋下流～JR橋上流）の堤防整備工事に着手した。（図3）

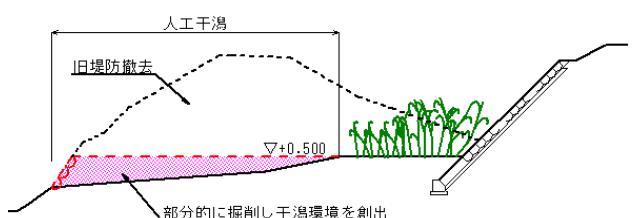
図4 JR橋下流人工干潟横断図

元々旧堤防に生息していたシオマネキの生息環境が消失するため、代償措置として平成15年4月にJR橋下流の2箇所で人工干潟を造成した。潮位による環境の変化を考慮し、一律TP+0.500で掘削を実施した。（図4）

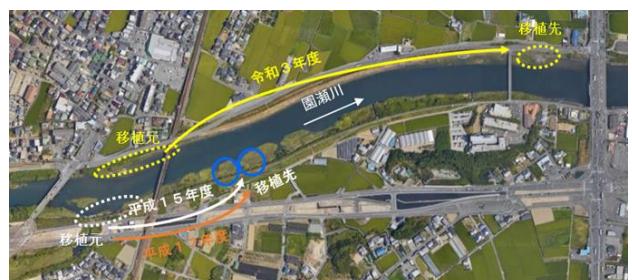
図5 シオマネキ移植図

平成15年7月18日に地元からの要望もあり、シオマネキ計8匹をJR橋下流人工干潟への移植を行った。（図5）

JR橋上流旧堤防の撤去工事前は、旧堤防沿い川側のわずかな空間にシオマネキが生息していた。そのため、平成17年10月4日にも計8匹をJR橋下流人工干潟へ移植を行った。

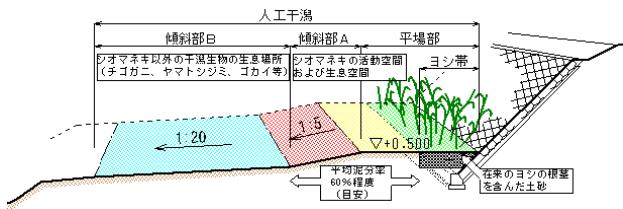
図6 JR橋上流人工干潟横断図

平成18年にJR橋上流側の旧堤防の撤去に際して、平成15年に造成されたJR橋下流の人工干潟について

地形、底質等の調査を行った。横断方向にも傾斜部や平場部を設けたエコトーンを行い、平成18年3月頃にJR橋上流の人工干潟を造成した。（図6）

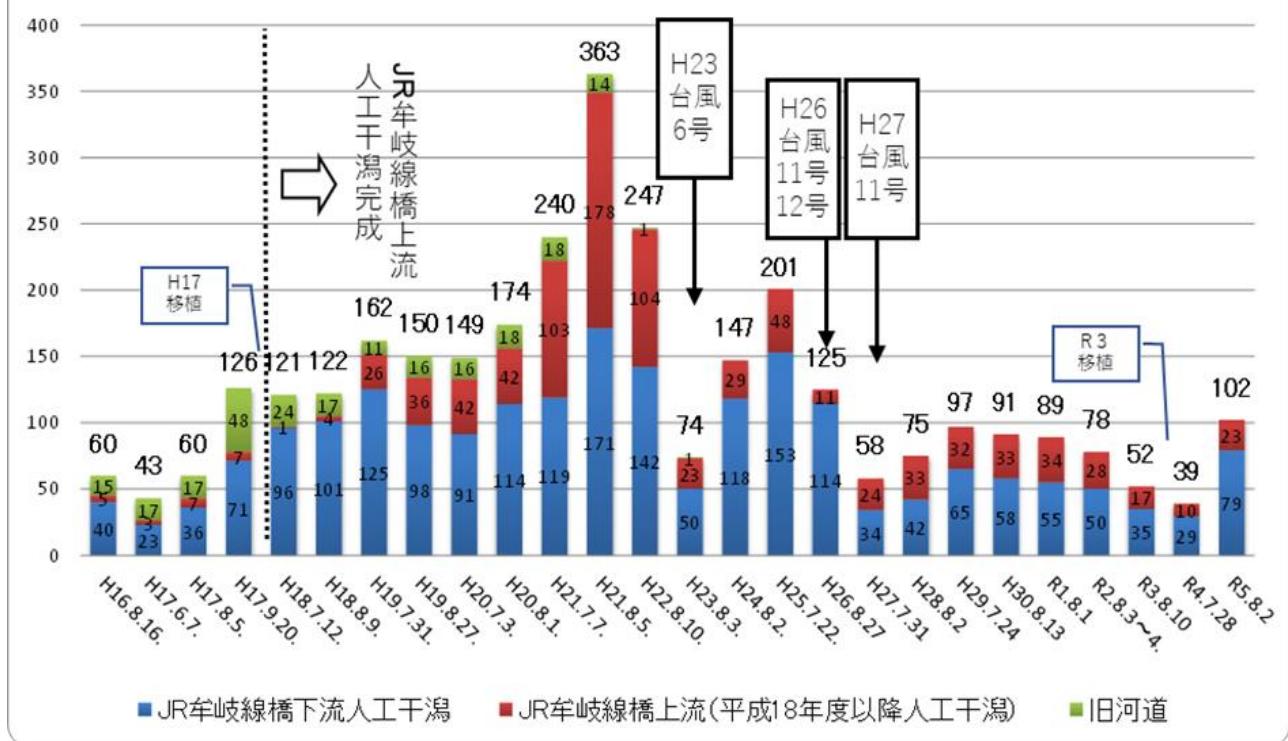
図7 人工干潟のシオマネキ確認個体数調査結果

平成16年より実施しているモニタリング調査（法花大橋周辺下流～大野橋周辺）の結果については、図7のとおりである。

調査開始から個体数は増加傾向にあり、平成18年に造成した人工干潟においても個体数が増加しており、平成21年には最大となった。

しかし、平成23年、平成27年に個体数が大きく減少している。人工干潟のシオマネキの減少の要因としては、上流側人工干潟の位置が水衝部にあたり、台風に伴う洪水時に流水が作用し、人工干潟の泥質部分が流出したことが考えられる。これによりシオマネキにとって良好であった生息環境が他種のカニ類が優占する環境に変化したことが考えられる。

また、令和3年に人工干潟対岸のシオマネキの移植を行い、令和4年の個体数が減少している。これは人工干潟に生息していた個体が、移植対象となった可能性があると考えられる。この区間については今後も継続してモニタリング調査を行う必要がある。

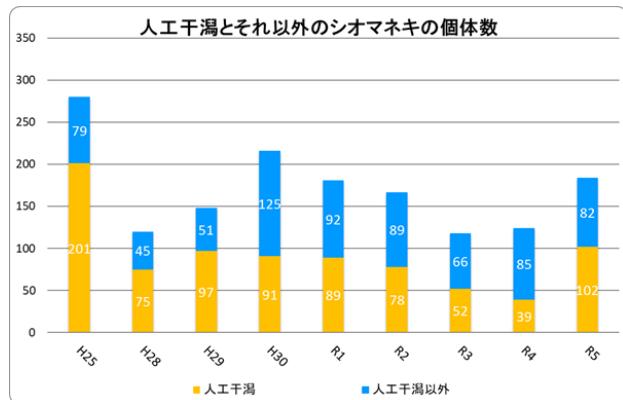
図8 園瀬川シオマネキ確認個体数調査結果

次に、モニタリング調査区間のシオマネキの分布状況との関連性を把握することを目的に、人工干渉以外のシオマネキについても補足調査を行った。その結果は、図8のとおりである。

年度によって多少異なるが、人工干渉と人工干渉以外のシオマネキの個体数の割合はほぼ同じ割合で推移しており、人工干渉の個体数だけが減少しているわけではない。人工干渉で減少していた令和4年についても、シオマネキ個体数は増加しており、令和3年の移植先が人工干渉外であったからと考えられる。

よって、人工干渉におけるシオマネキの個体数は、生息環境の消失や他の干渉へ移動したのではなく、自然環境の変化による生息環境の流出等により生息するシオマネキの総個体数が変化していると考えられる。JR橋上下流の人工干渉周辺は、園瀬川におけるシオマネキの半数程度が生息していることとなり、重要な生息環境であると言える。
