# 水中ロボットによる新たなダム放流設備の点検方法の試みについて

那賀川河川事務所 工務課 渡部 雄也  
那賀川河川事務所 事業計画課 課長 清水 正仁  
那賀川河川事務所 工務課 係長 中川 貴文

長安ロダム7,8号洪水吐ゲートにおいて、点検を行うための予備ゲートを洪水吐ゲートより上流側に設置するが、予備ゲートが問題なく設置されているか潜水士による水中確認を行っている。一方で、水深が深いことに対応した潜水機材が必要であり、加えて作業可能な潜水業者も少なく、手配困難による高額な費用が課題である。本課題に対して、DX技術である水中ロボットを活用することで、潜水士による作業を低減し、省人化に伴うコスト縮減や安全性向上の可能性について検証を行った。本稿では、この検証に係る取組みについて報告する。

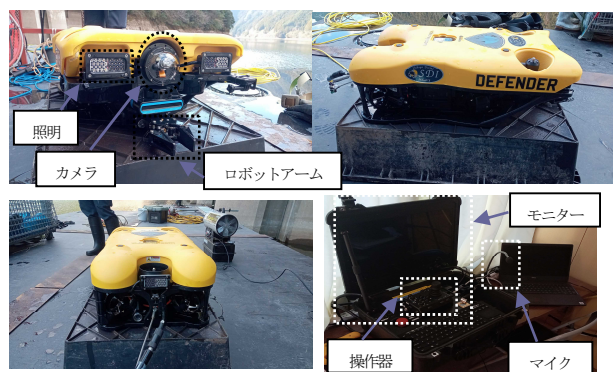
図-6 水中ロボットと操作機器

試行にあたり、試行確認の実績がある水中ロボット(RoV)を使用することとした。

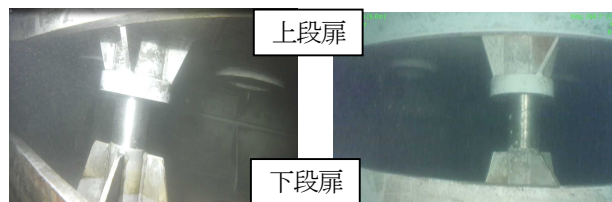
図-7 潜水士と水中ロボット確認における比較状況

潜水士のカメラ映像と水中ロボットのカメラ映像の比較写真を図-7に示す。概ね、水中ロボットと潜水士では見え方に相違がないことが確認できる。また潜水士のカメラは同じ207万画素で撮影したもので潜水送気員がダイバーコントロール室のモニターで確認しているものを比較として並べている。

試行時の現場環境について、水中の濁度は6～14度であり、出水等がなかったため濁度は低い状態であり、潜水士の肉眼による視界は約2mであった。

堆積物確認の結果、流木などの大きな堆積物は確認されず、砂状の堆積物が数cm程度沈殿していた。水中ロボットはスクリュにより堆積物が巻上げられ視界不良により確認作業が困難なことから、水中ロボットの活用

水中ロボットで問題なく確認できた。見え方についても潜水士と遜色ないため、水中ロボットの活用が可能である。

2段目以降は、水中ロボットで問題なく確認できた。見え方についても潜水士と遜色ないため、水中ロボットの活用が可能である。

ただし、1段目設置後の水密確認において、底部水密ゴムの確認が水中ロボットでは死角のため確認できない結果となり、潜水士が覗き込むようにして確認する必要があることが分かった。よって、1段目設置時は水中ロボットの活用はできず、引き続き潜水士の作業が必要である。
