# 現状のリスク情報や取組状況の共有 【物部川】

## (1) 現状の水害リスク情報

現状のリスク情報や取組状況の共有  
【仁淀川】

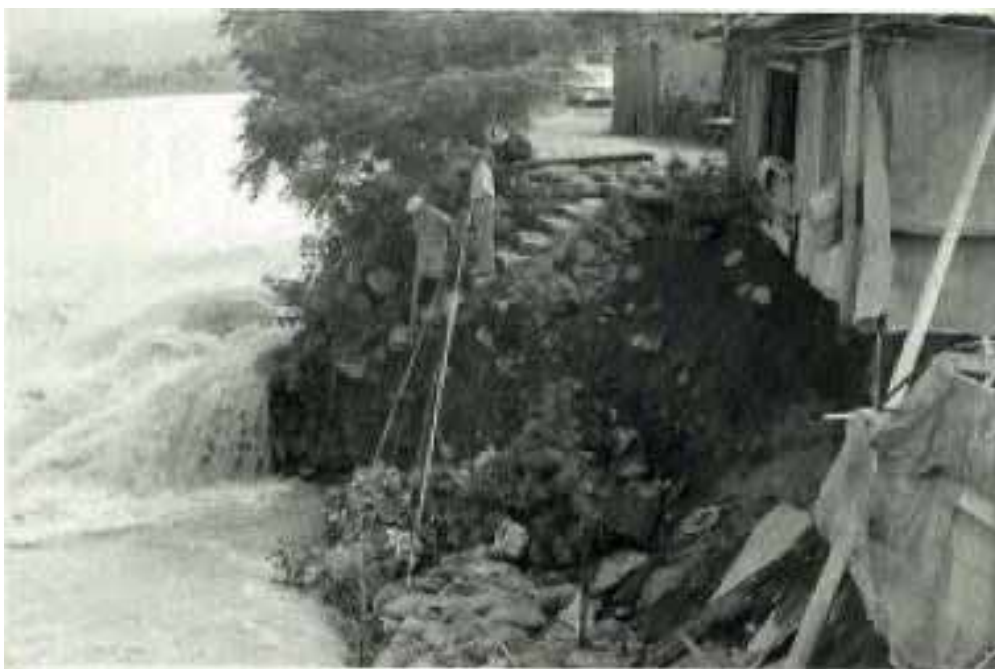
○昭和45年8月洪水  
深淵流量: 約4,600m<sup>3</sup>/s(戦後最大)  
左岸7k/0付近の河岸の侵食

- 昭和45年8月台風10号(土佐湾台風)により、深淵地点流量は戦後最大を記録。宅地・農地への浸水や物部川橋の橋脚欠損、物部川下の橋(現物部川大橋)の落橋等の大きな被害をもたらした。
- 昭和47年7月梅雨前線により橋脚被災等の被害をもたらした。

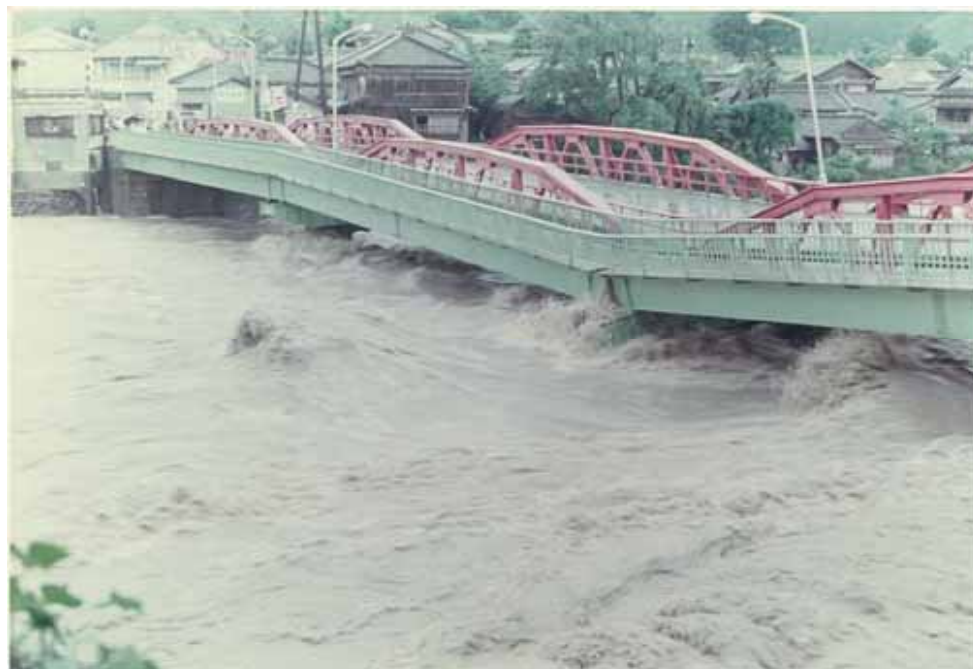
○昭和47年7月洪水  
深淵流量: 約4,400m<sup>3</sup>/s(戦後第2位)  
香我美橋の橋脚の被災

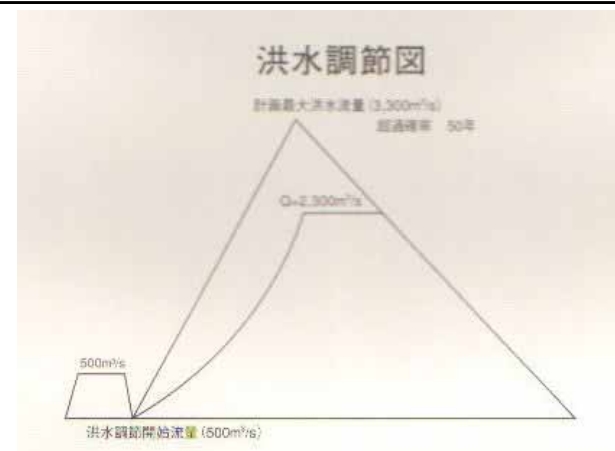
流入量が500 m<sup>3</sup>/sに達するまでは放流量＝流入量とする。流入量500 m<sup>3</sup>/sから洪水調節(ダム貯留)を開始し、計画最大流入量3,300 m<sup>3</sup>/sに対し2,300 m<sup>3</sup>/sを放流する。

洪水時最高水位はE.L200 mとする。

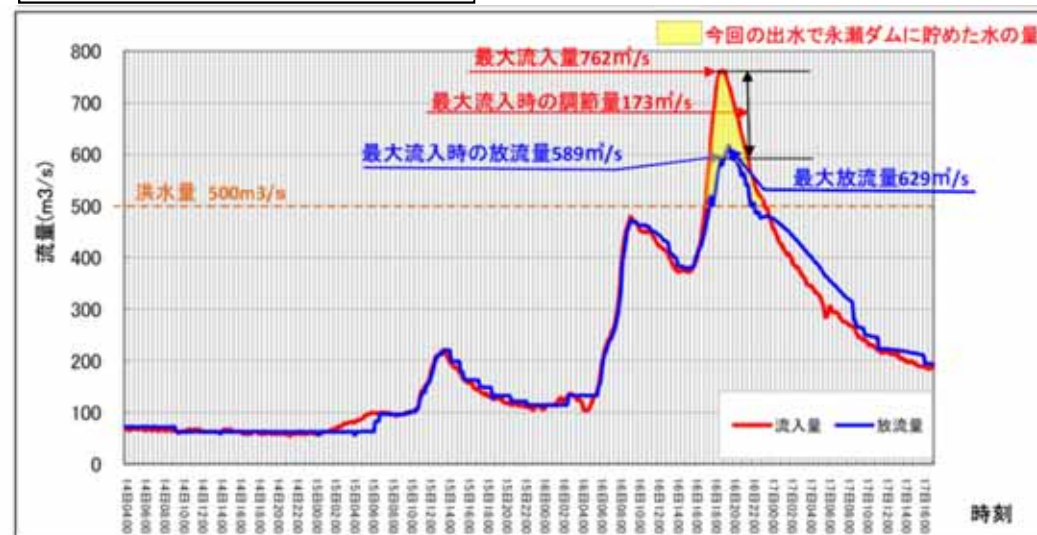
## ●永瀬ダム洪水調節図

永瀬ダムでは、ダムへの最大流入量762m<sup>3</sup>/sの22%を貯留し、ダムからの放流量を589m<sup>3</sup>/sに低減しました。

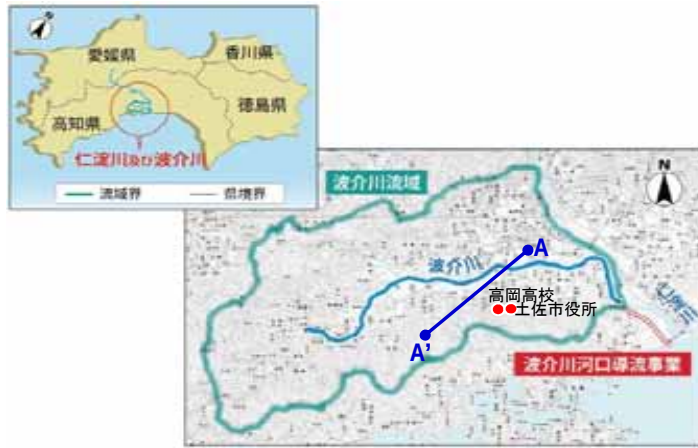
波介川河口導流事業の効果

- 昭和50年台風5号による豪雨災害を受け、波介川河口導流路を整備しました。(平成24年6月運用開始)
- 台風12号・11号の影響により8月2日～8月10日までの9日間で1,187mmの降雨を記録しましたが、波介水位観測所地点では、**約1.0mの水位低減効果**がありました。
- 浸水被害軽減効果は、面積約720ha、家屋数約170戸を減少させ、被害軽減額は約27億円**と推定されます。

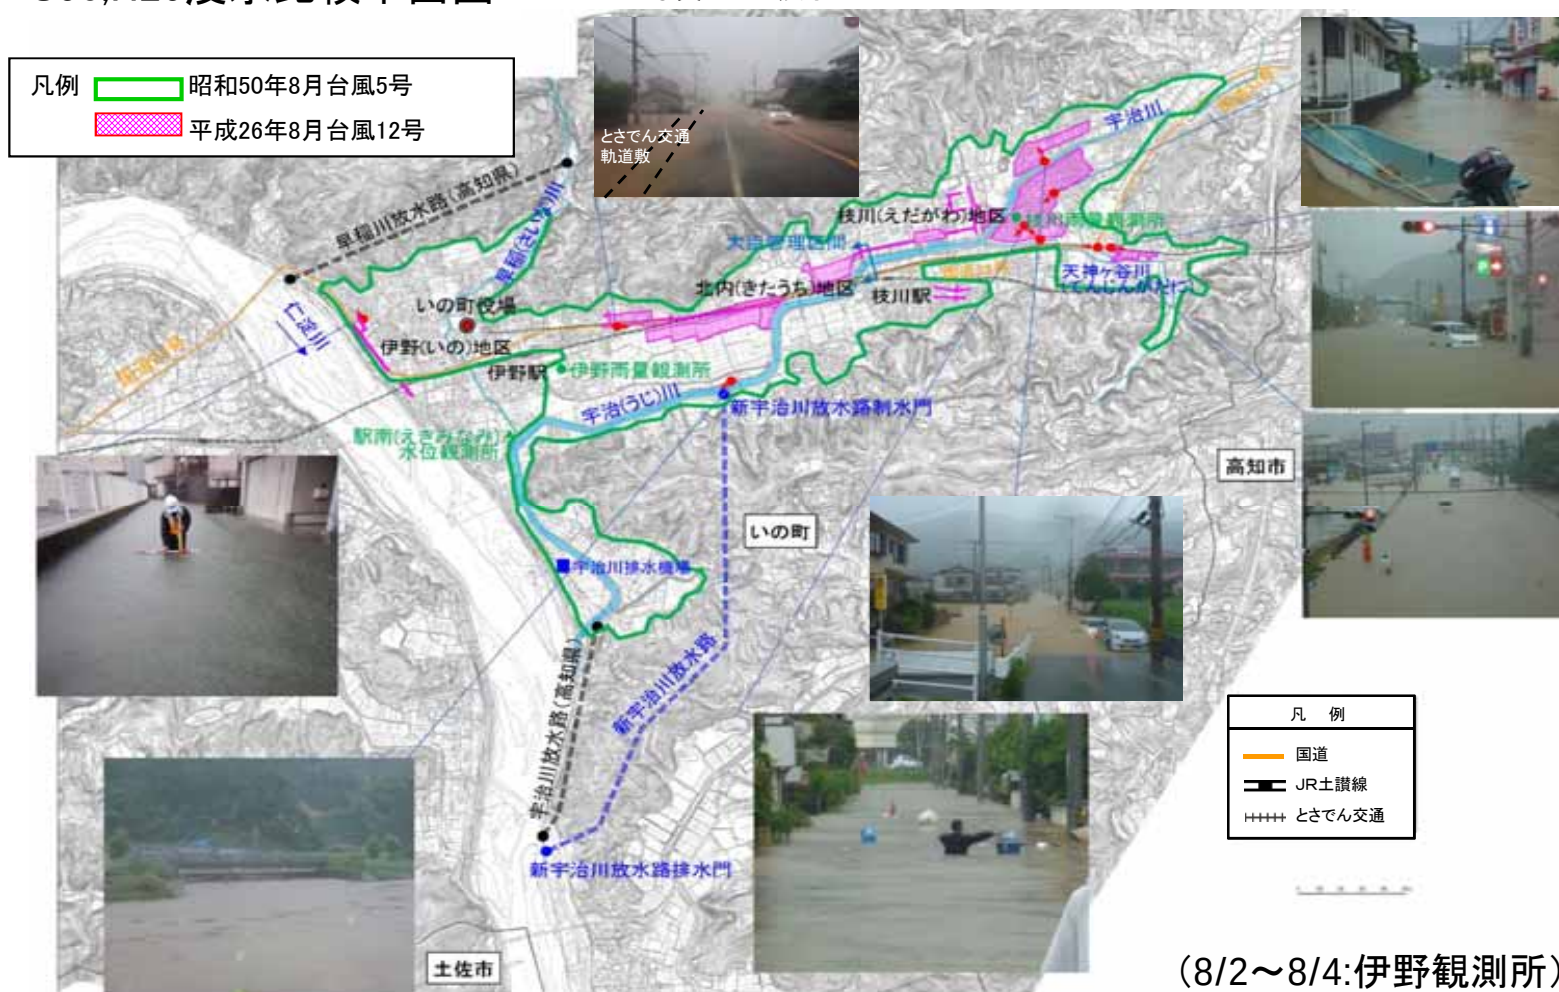
### S50,H26浸水比較平面図

○平成26年台風12号では、2日雨量751mmの猛烈な豪雨となりましたが、浸水面積30ha、浸水 家屋256戸と被害を大幅に軽減しました。

**【S50. 8月豪雨と比較】⇒ 浸水面積 約88%減、浸水家屋 約91%減(2日雨量 約1.7倍)**

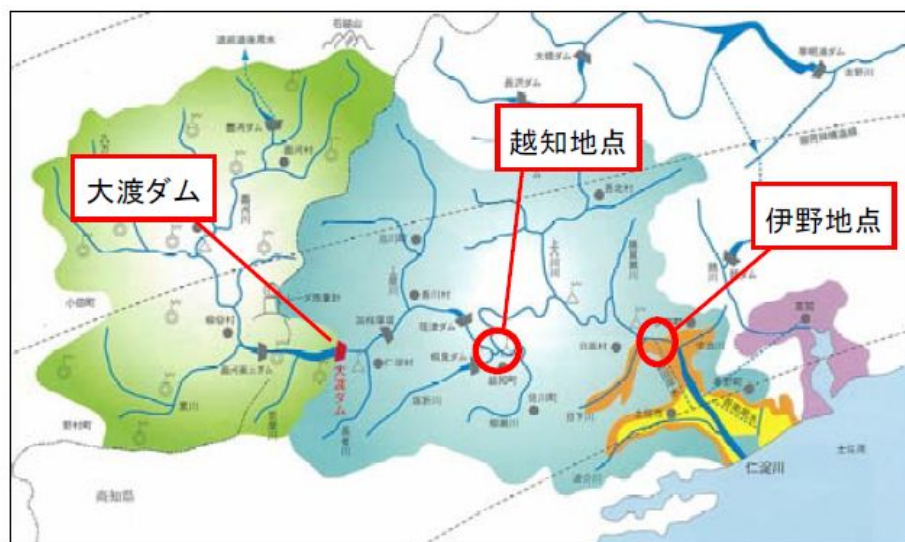
■大渡ダムの洪水貯留状況

○大渡ダムでは、平成26年8月台風11号において、約620m<sup>3</sup>/sの洪水貯留を行い、越知、伊野地点の水位を低下させ、浸水被害の軽減に寄与したと推定される。
