# 波介川河口導流事業 第6回環境調査委員会

モニタリング等の状況・結果及び現時点での評価

平成27年 3月 5日

四国地方整備局 高知河川国道事務所

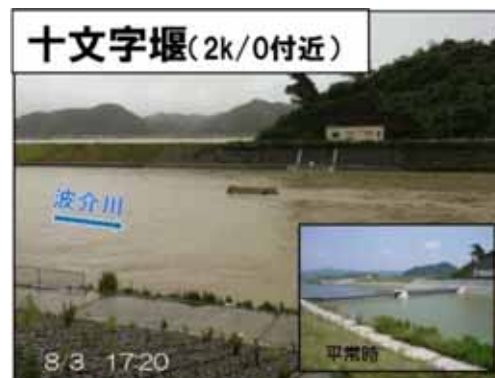
十文字堰(H26.8.3 17:20)

洪水操作中の状況(平成26年8月台風12号)

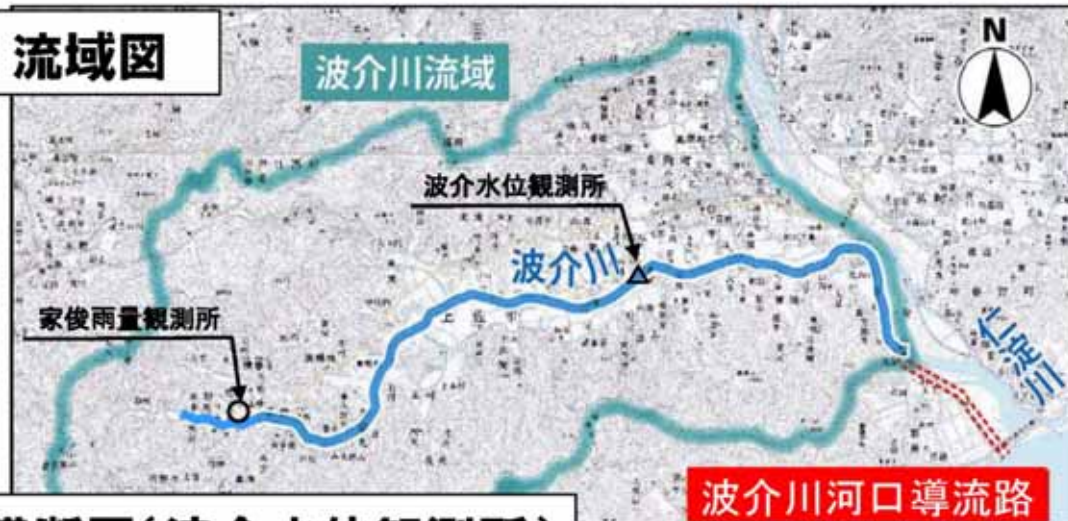
### 流域図

- 仁淀川水系波介川では、昭和50年8月台風5号による豪雨災害を受け、波介川河口導流事業に着手し、本年6月より運用開始。
- 平成24年6月19日の台風4号により、土佐市家俊で総雨量85mmの降雨に見まれ、波介水位観測所で20時00分にピーク水位約2.8mに達し、波介川導流路により波介水位観測所で約50cmの水位低減効果が発現された。

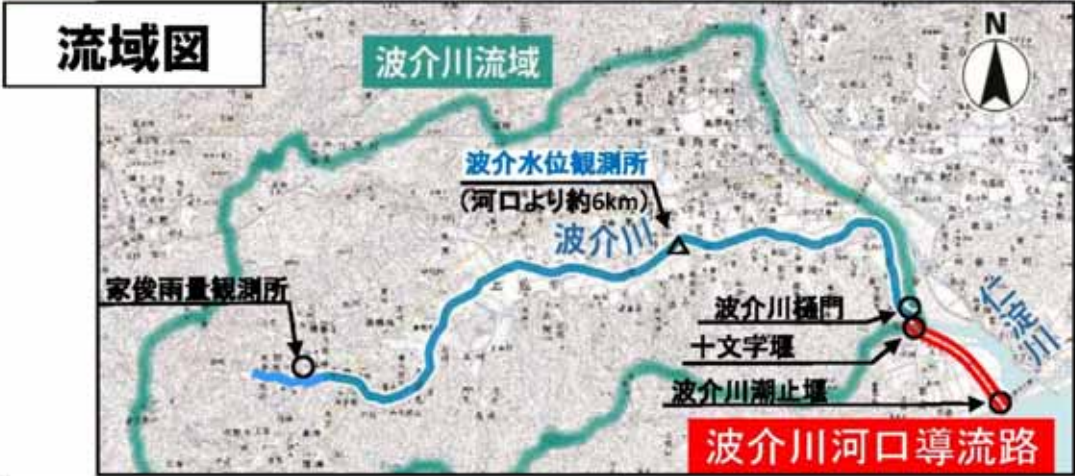
波介川河口導流路により波介川の水位を約1.6m低減【速報値】

○平成25年9月4日の台風17号により、土佐市家俊で総雨量246mm(9月3日～4日の2日間)の降雨を観測し、波介水位観測所で12時00分にピーク水位約3.99mに達しました。

○波介川河口導流路の整備により同観測所地点で約1.6mの水位低減効果があり、結果として水防団待機水位を下回る水位で収まりました。また、約110haの浸水被害を防ぎました。

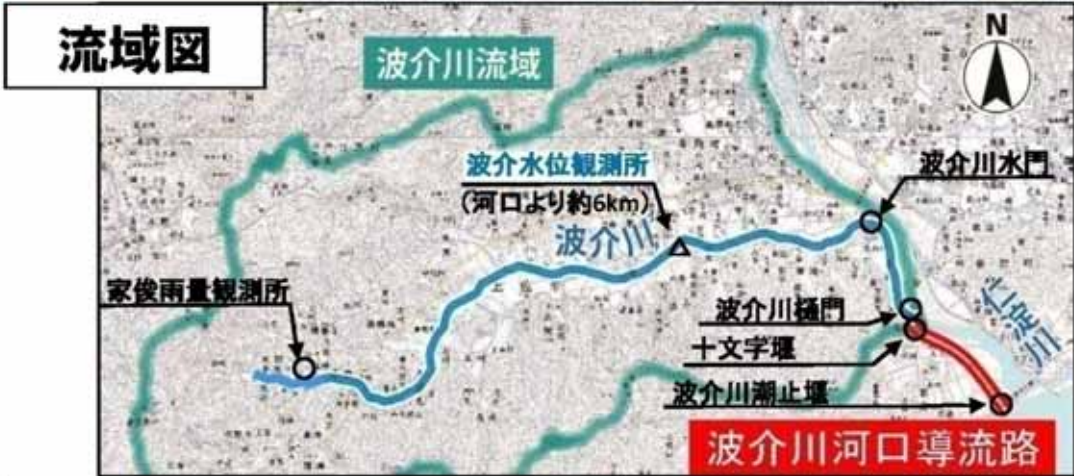
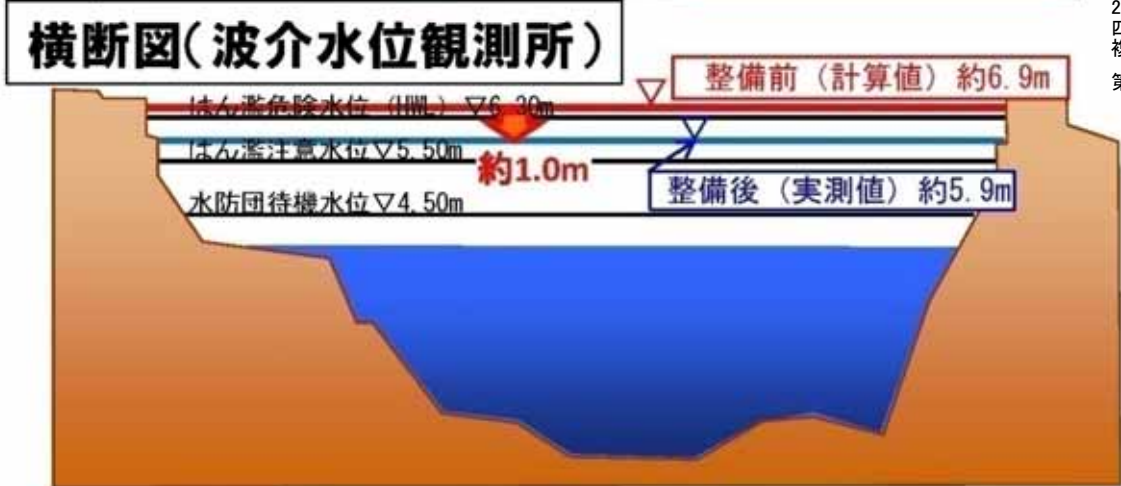
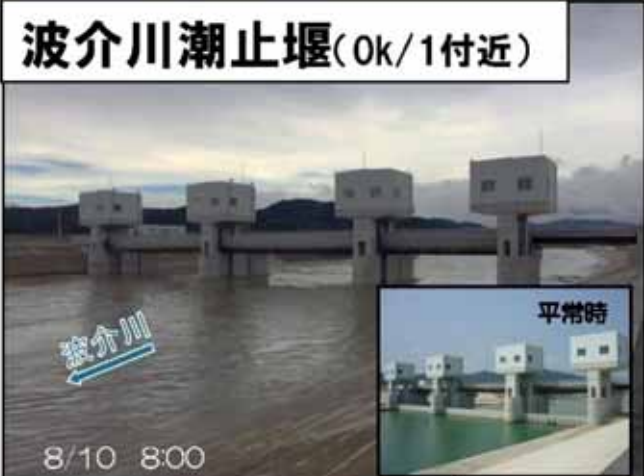
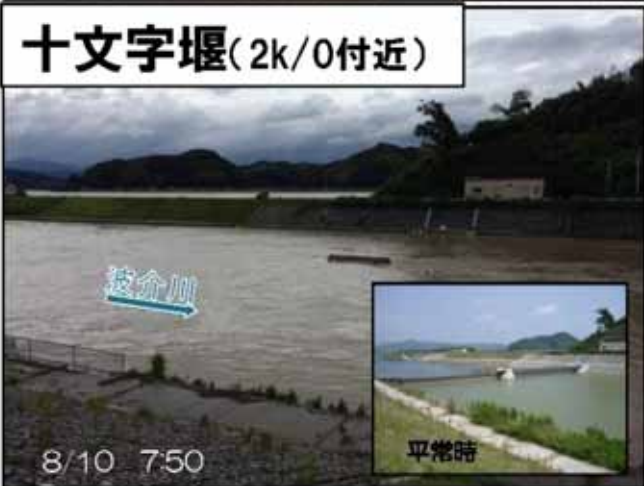
- 仁淀川水系波介川では、昭和50年8月台風5号による豪雨災害を受け、波介川河口導流路を整備し、平成24年6月より運用開始。
- 平成26年8月10日に最接近した台風11号により、土佐市家俊で総雨量473mm（8月8日～8月10日までの3日間）の降雨を観測し、波介水位観測所で5時20分にピーク水位5.94mに達しました。
- 波介川河口導流路の整備により同観測所地点で約1.0mの水位低減効果があり、結果としてはん濫危険水位を下回る水位で抑えました。また、約336haの浸水被害を防ぎました。

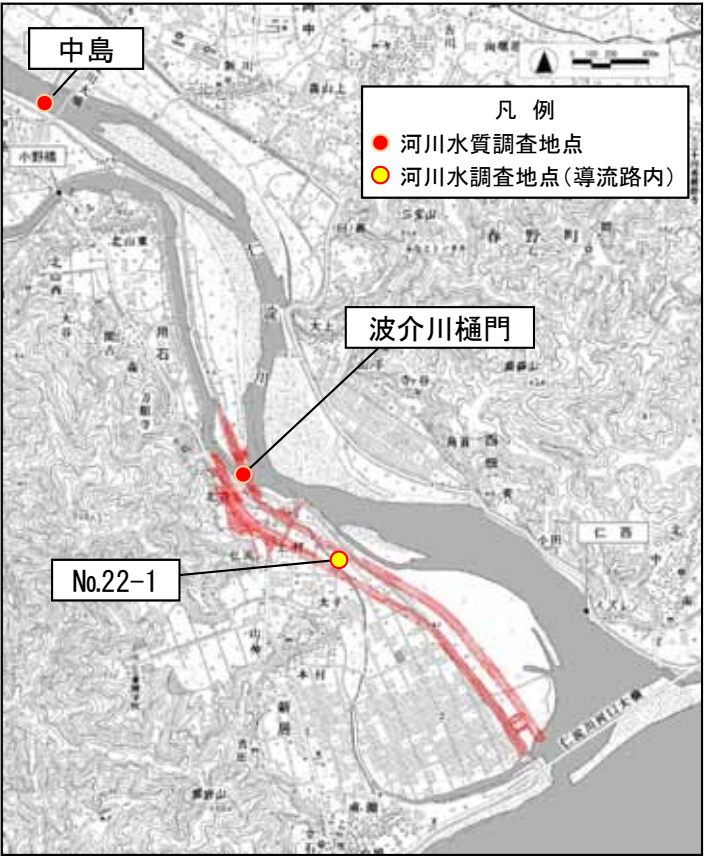
◆調査地点

・ 仁淀川水位が低く、かつ満潮時潮位が高くなる大潮前後には波介川樋門まで塩水が遡上し、最大で20PSUを超える状況がみられた。

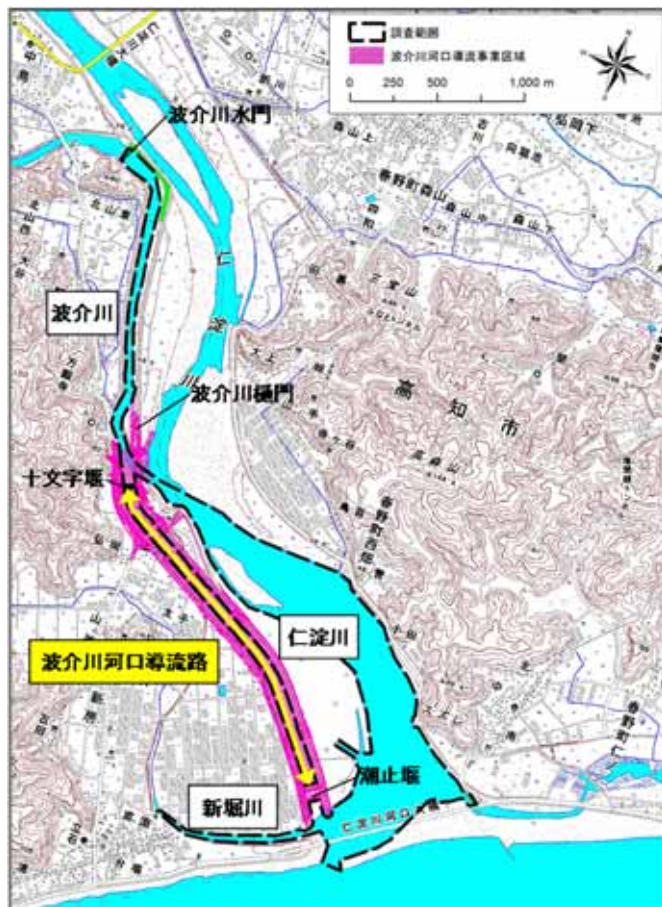
#### ◆調査区域

- 【平成24年度の分布状況】 確認された水生植物群落はヒシ、ホザキノフサモ、クロモ、ササバモが優占する計4群落で、ササバモ群落は群落全体の77%を占めた。群落面積は約2.2haであり、水面面積に対する割合は15%程度であった。
- 【平成25年の分布状況】 確認された水生植物群落はヒシ、ササバモが優占する2群落で、ヒシ群落は群落全体の約60%を占めた。群落面積は約2.2ha(水面面積に対する割合:16%程度)であった。
- 【平成26年の分布状況】 確認された水生植物群落はヒシ群落のみであった。群落面積は3.4ha(水面面積に対する割合:24%)で、H24・H25年度より増加した。
- 【平成24～26年度の共通点】 分布範囲は区間の上流側(夢渡し橋～下流約700m区間)にまとまっており、下流側は小規模な群落は点在している状況であった。
