第7回 物部川流域学識者会議

現地調査資料

令和8年2月13日

国土交通省 四国地方整備局

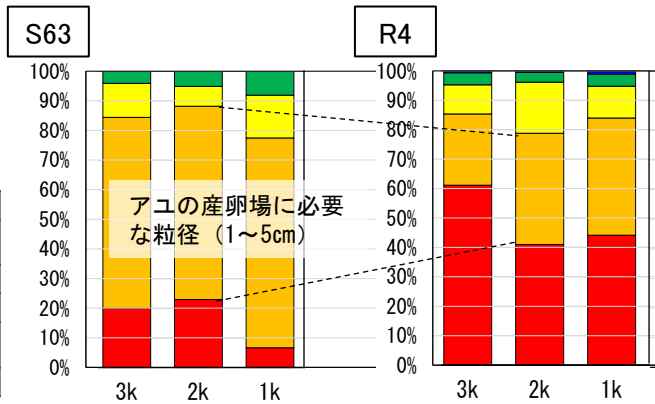
集団	粒径		特徴
I	~0.075mm	シルト・粘土	地形変化にあまり影響しない濡りのような粒径
II	0.075~0.85mm	細砂・中砂	海岸領域(水深10m以深)に多く存在する粒径
III	0.85~4.75mm	粗砂・細礫	海岸領域(砂浜等)に多く存在する粒径
IV	4.75~75mm	中礫・粗礫	河川領域に多く存在する粒径 アユの産卵場に必要粒径(1~5cm程度)
V	75mm~	粗石・巨石	粒径の大きな石

- ・昭和年代に比べて、粒径の大きな粒径集団V（粗石・巨石）の割合が増加
- ・アユの産卵場に必要粒径（1~5cm）を含む粒径集団IV（中礫・粗礫）の割合が減少し、粗粒化傾向

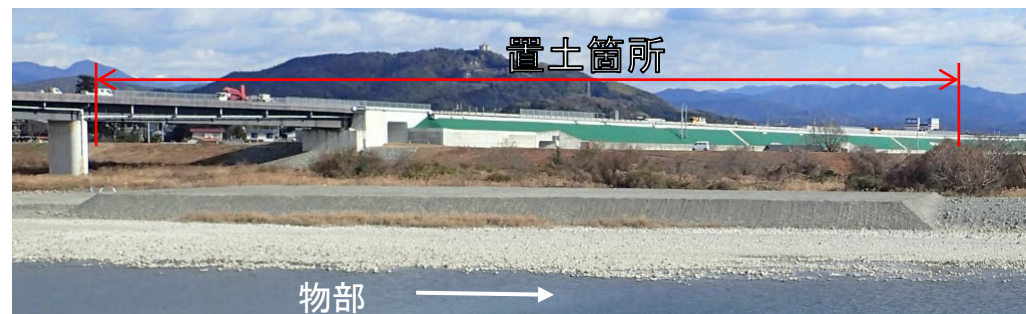
左岸2k/0地点の置土の状況 (R7. 1. 8)

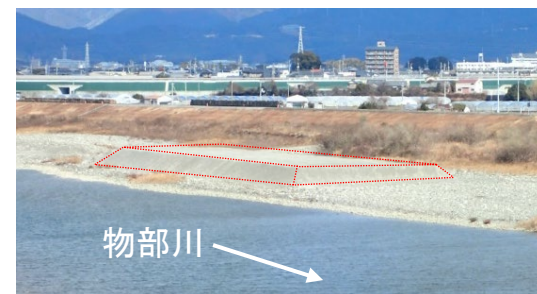
左岸1k/0地点の置土の状況 (R7. 2. 4)

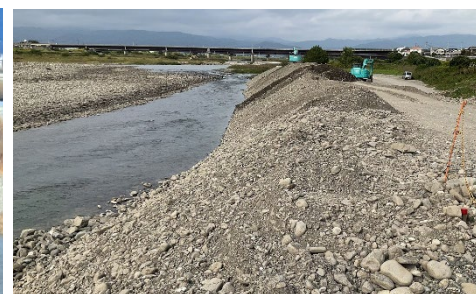
右岸2k/8地点の置土の状況 (R7. 10. 16)

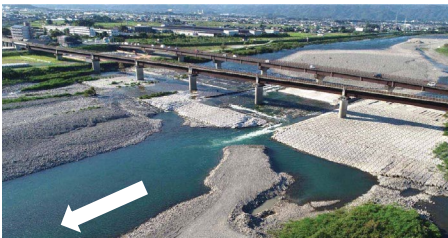
深淵床止め (H26年度 改修)

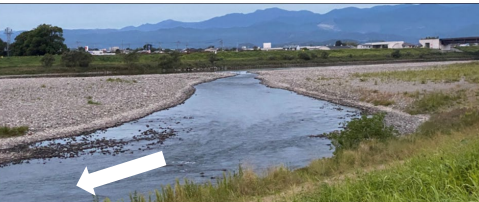
平松の瀬

- 物部川においては瀬及び澁が連続して存在することがアユ等の生息場として重要である。
- 平成30年出水において「平松の瀬」と呼ばれる箇所が河床材で覆われ砂州化。
- その後洗掘を受けたが、堆積したばかりの河床と中州の境近辺のみ局所的に洗掘を受けることとなった。
- 瀬の洗掘が進み過去よりロングトーンの良好な「平松の瀬」が失われつつあった。

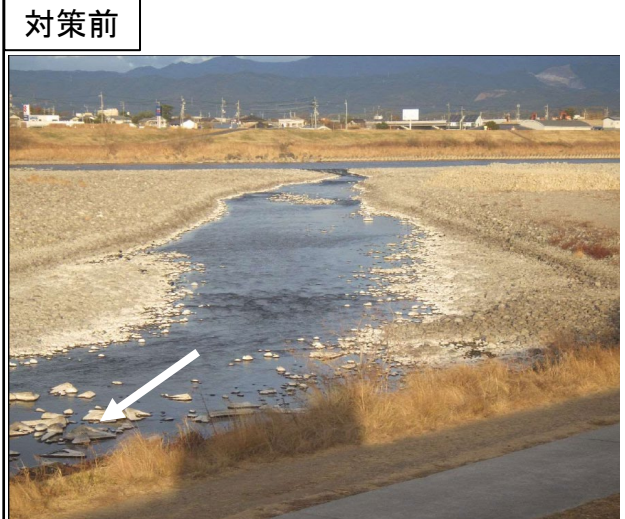
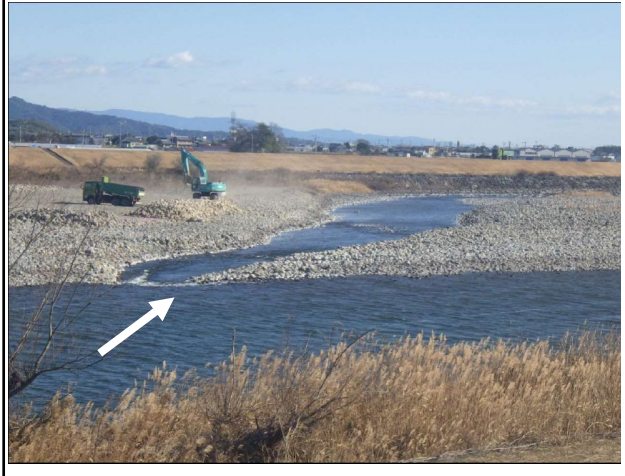
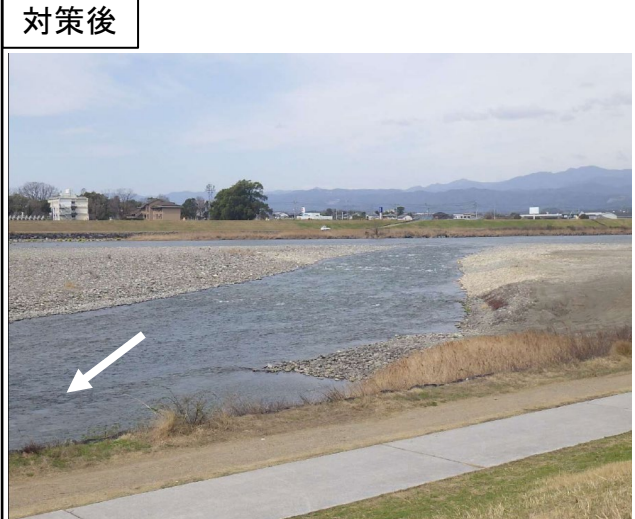
平松の瀬 (瀬の復旧)

- 濤筋のみ洗掘された瀬の復元を物部川漁業協同組合と協力の上、平松の瀬の復旧を実施。
- 永瀬ダム河床材のうち25cm以上の材料を用い、河床に敷きならし。
- 25cm以下の河床材にて間詰めを実施。
- 洗掘防止の帯工として、特に大きな40cm以上のものを選別し、瀬の要所に横断的に配置し行った。

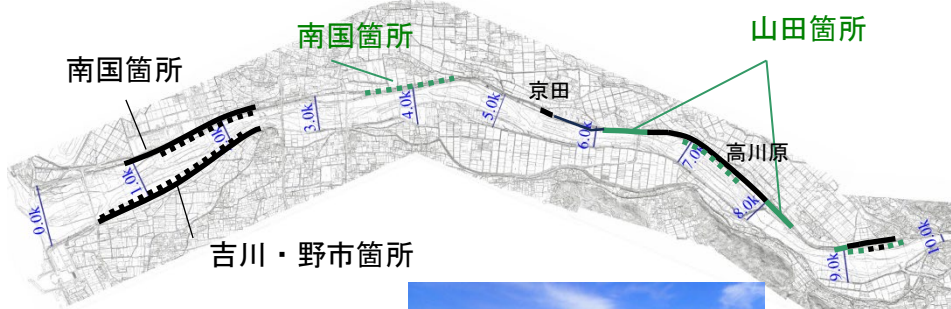
【堤防の拡幅、高水敷の造成の実施区間】

- 吉川・野市箇所、南国箇所は、東日本大震災を踏まえ、津波対策と合わせて、堤防の拡幅及び高水敷の造成を実施し完了。
- 山田箇所において、樋管改築工事に合わせて、平成22年度に0.1kmの堤防の拡幅、平成29年度に0.23kmの高水敷の造成を実施。令和3年度には、0.51kmの堤防拡幅を実施。
- 令和6年度までに、山田箇所（京田地区、高川原地区）において、一部堤防の拡幅を実施。

- 凡例
- 事業完了
 - - 未着手
 - 実線 堤防拡幅
 - - 破線 高水敷造成

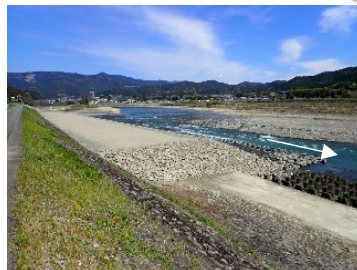
高水敷の造成（山田箇所9.2k付近）

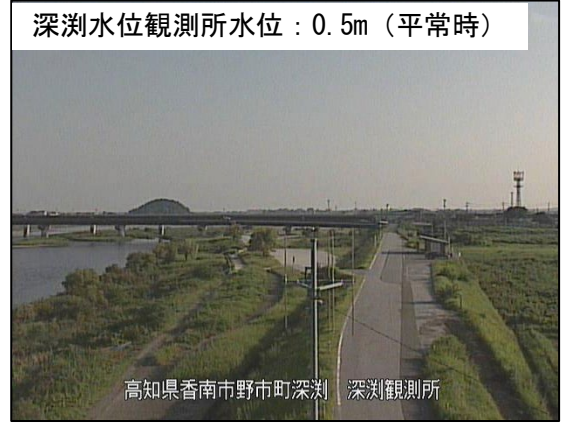
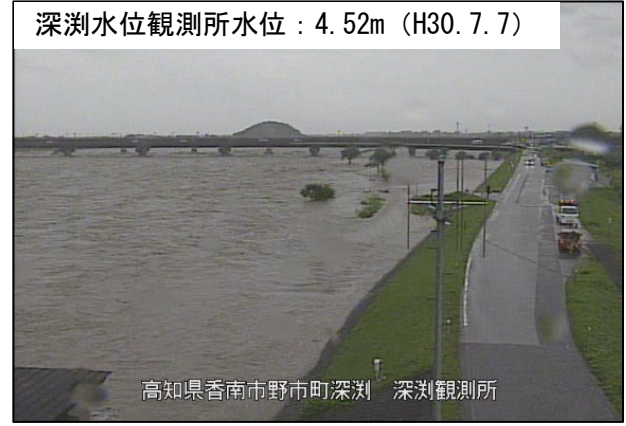
引堤による水位低減イメージ図

- 平成30年7月豪雨では、基準地点深淵において、最高水位が4.52mまで達し、氾濫危険水位まで3cmであった。
- 下ノ村地区では平成22年度より引堤事業を実施しており、当該降雨時点では暫定的ではあるが、河積が確保されていた。
- 平成30年7月3日から7月7日までの流域平均総降水量は1,219mmにも及んだが、当該事業により河口より8.6kmの地点において約20cmの水位低減効果を発現。
- 引堤事業がなければ、下ノ村箇所で堤防が決壊するリスクが高まり、もし決壊した場合は浸水面積3,144ha、被害額約300億円に及ぶ浸水が発生する可能性があった。

約4m水位上昇

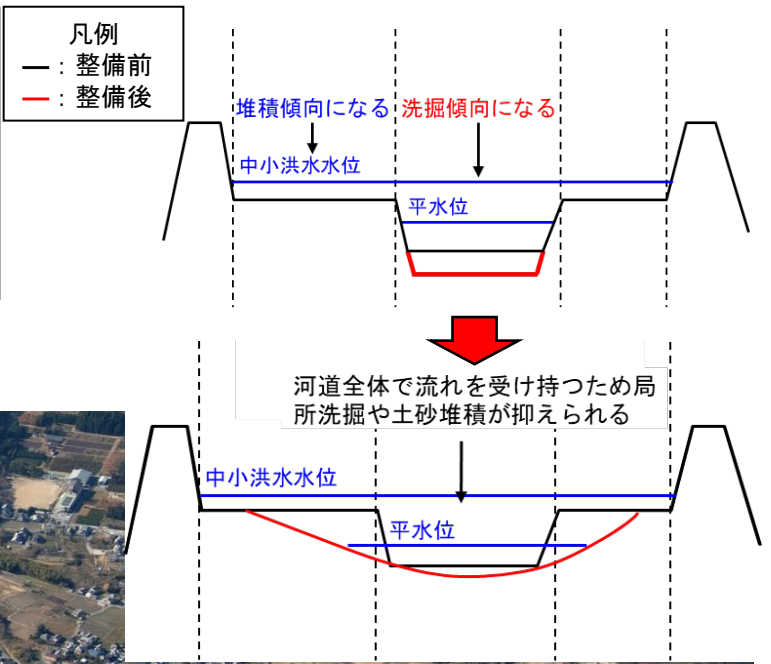
河道掘削断面形状の検討

- 物部川9k0～9k6では流下能力不足を解消するために複断面形河道で河道掘削を予定していたが、土砂再堆積の抑制や局所洗堀の解消、河道内樹木繁茂の抑制、環境面・景観面に配慮した掘削形状を検討した結果、船底形断面河道で掘削を実施する。
- 河道の断面を船底形にすることで、特定の場所に土砂が堆積したり局所的に掘れることを抑制。
- 横断方向が緩傾斜であるため、多様な生物が生息できる環境になることが期待。
