波介川河口導流路の効果について

(平成25年10月台風27号)【速報値】

約1.3mの水位低減効果、約230haの浸水被害を防ぐ

国土交通省 四国地方整備局 高知河川国道事務所

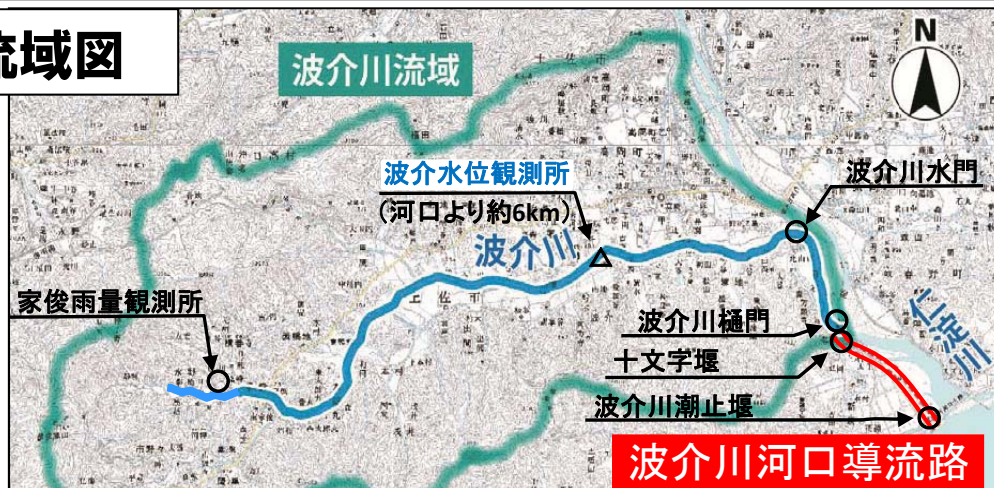
流域図

- 仁淀川水系波介川では、昭和50年8月台風5号による豪雨災害を受け、波介川河口導流路を整備し、平成24年6月より運用開始。
- 平成25年10月25日に最接近した台風27号により、土佐市家俊で総雨量376mm(10月23日～25日の3日間)の降雨を観測し、波介水位観測所で10時00分にピーク水位約4.61mに達しました。
- 波介川河口導流路の整備により同観測所地点で約1.3mの水位低減効果があり、結果としてはん濫注意水位を下回る水位で抑えました。また、約230haの浸水被害を防ぎました。

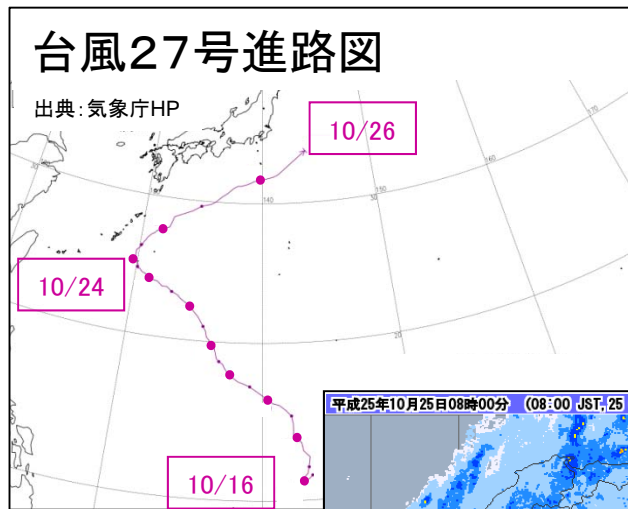
【参考】平成25年10月台風27号の気象概要

- 平成25年10月16日にマリアナ諸島の北東海上で**台風27号**が発生。
- 強い台風27号はゆっくりとした速度で北西に進み、24日には北北東に進路を変え、日本の南海上を通過した。この間、台風27号から暖かく湿った空気が流れ込むことで、停滞している前線の活動が活発になり、発達した雨雲が断続的に発生した。
- 仁淀川流域平均雨量(10月23日～25日の3日間)は457mm(速報値)を観測した。**

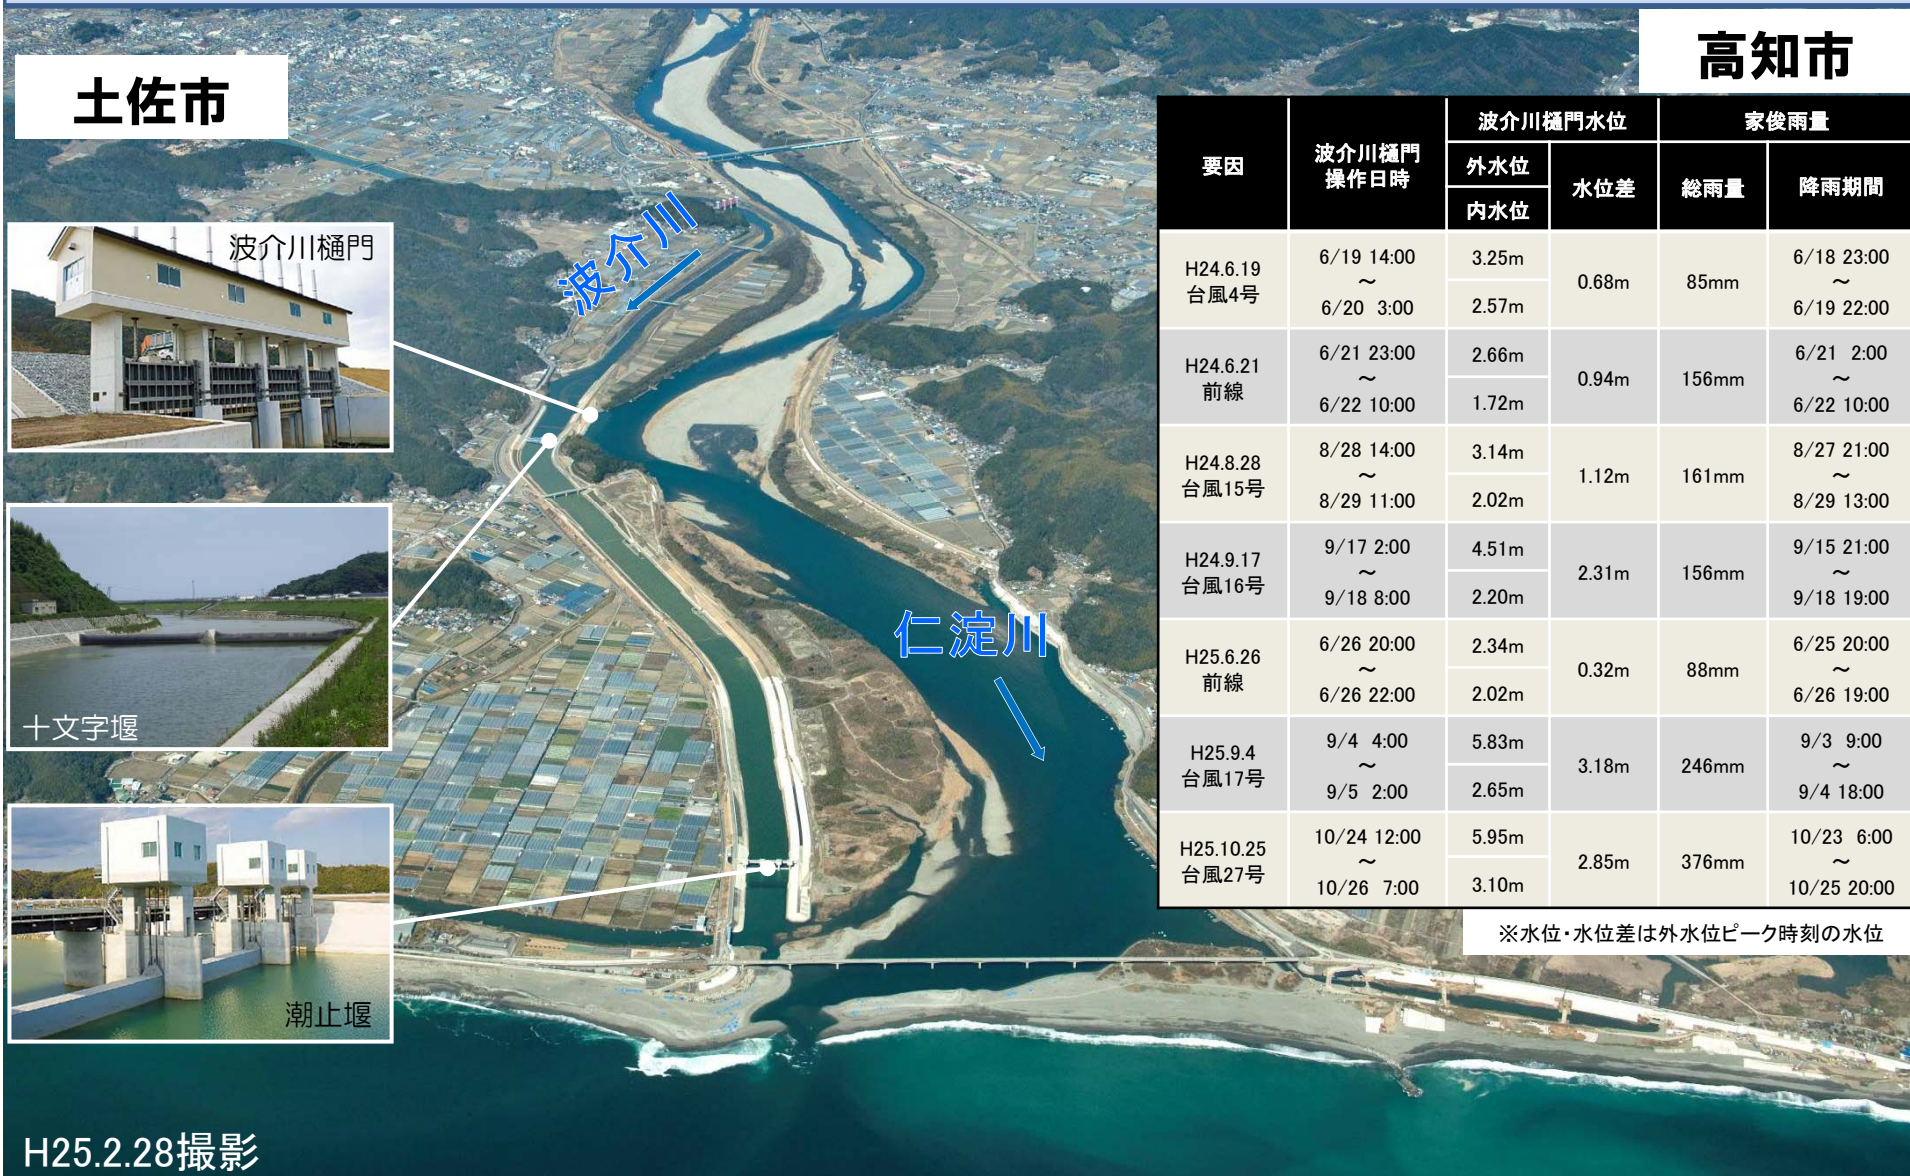
- ・波介川河口導流路は、本格運用が開始された平成24年6月から1年4ヶ月が経過した。
- ・運用開始から現在までに前線や台風による出水で7回の洪水操作を行った。(H25.10現在)
