波介川河口導流路の効果について

(平成25年9月台風17号関連)【速報値】

国土交通省 四国地方整備局 高知河川国道事務所

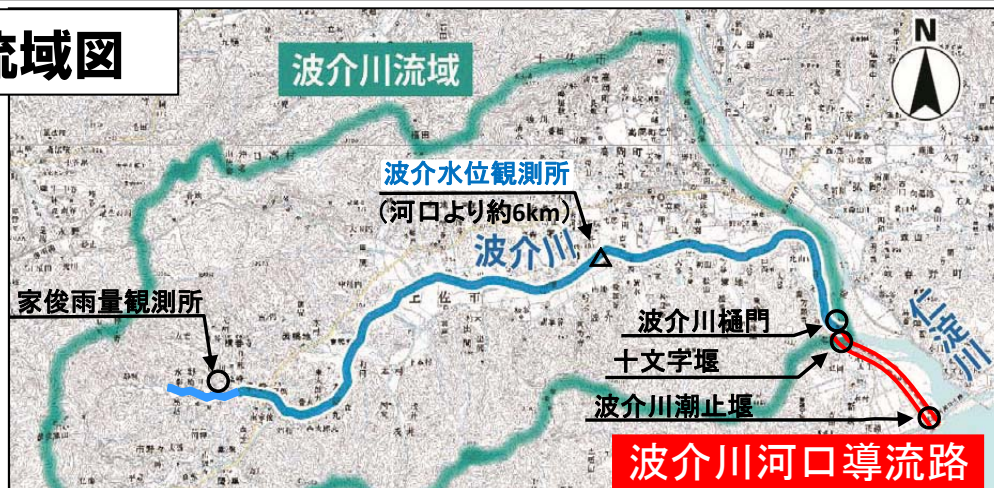
流域図

- 仁淀川水系波介川では、昭和50年8月台風5号による豪雨災害を受け、波介川河口導流路を整備し、平成24年6月より運用開始。
- 平成25年9月4日の台風17号により、土佐市家俊で総雨量246mm(9月3日～4日の2日間)の降雨を観測し、波介水位観測所で12時00分にピーク水位約3.99mに達しました。
- 波介川河口導流路の整備により同観測所地点で約1.6mの水位低減効果があり、結果として水防団待機水位を下回る水位で収まりました。また、約110haの浸水被害を防ぎました。

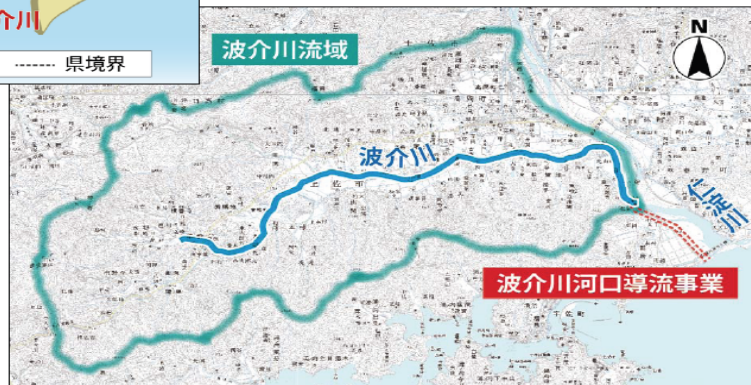
波介川は、仁淀川の河口から2.0km付近に合流する右支川で、流域面積73.3km²、流路延長19.0kmの土佐市を貫流する一級河川です。
