仁淀川水系河川整備計画 事業の進捗状況及び点検結果

令和7年12月22日
国土交通省 四国地方整備局
高知県

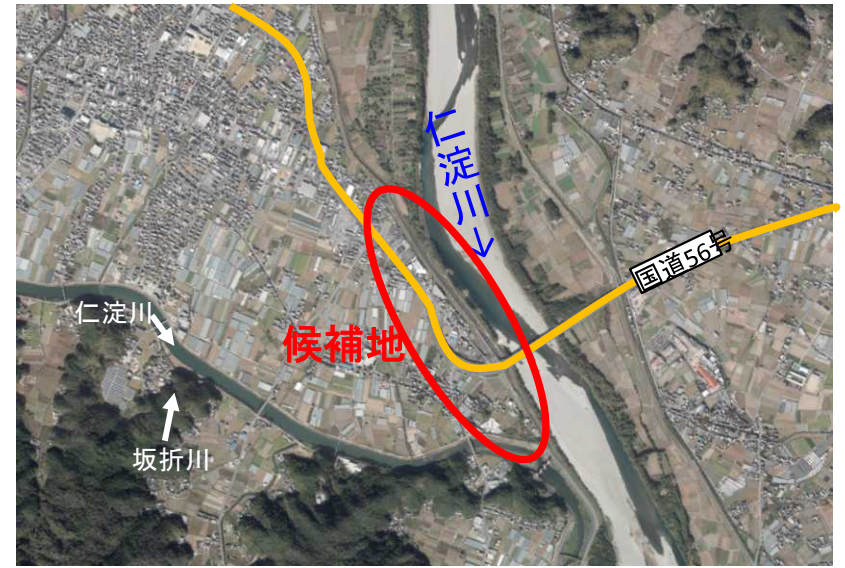
候補地：土佐市高岡・中島箇所

実施と達成 ▶ 仁淀川流域では、防災関連施設として資材置場等を整備しているが、仁淀川が堤防決壊した場合、必要となる備蓄資材量に対して対応できていないため、仁淀川における堤防決壊等緊急的な対応が可能となる水防拠点を整備予定。令和6年度より検討を開始し、自治体との協議を実施中。

- 河川防災ステーションの詳細な位置や諸元は、洪水時の防災ステーションへのアクセス性や、平常時の一般利用等を考慮して今後、自治体や地域住民の意向を踏まえつつ、地域活性化や賑わいの創出が期待される「MIZBEステーション」として整備することも検討していく。

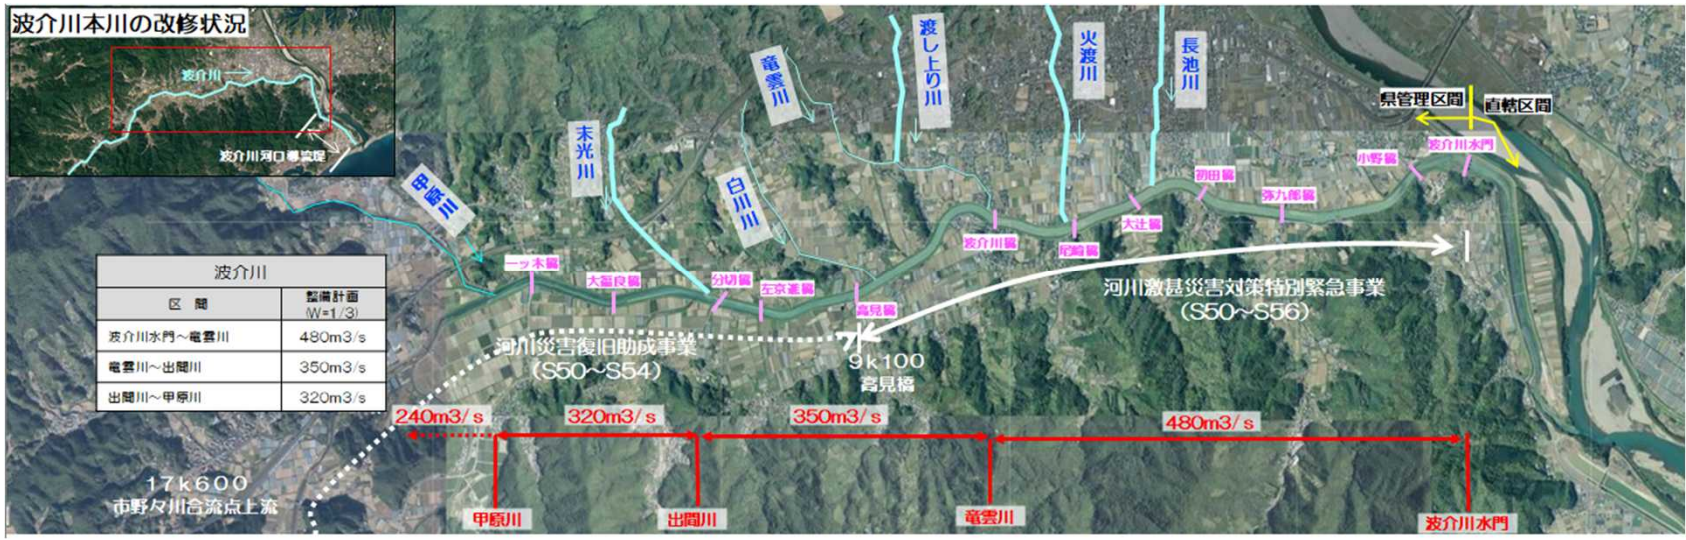
➤ 火渡川については、護岸が概成したことから、波介川合流点から河道掘削を実施。
 ➤ 長池川については、旧国道56号交差部から上流区間の改修に向けて調査設計を実施。

- 火渡川については、現在河道掘削を実施しており、今後も引き続き河道掘削を実施予定。
- 長池川については、現在改修に向けた調査設計を実施中。今後は用地取得後、工事着手予定。

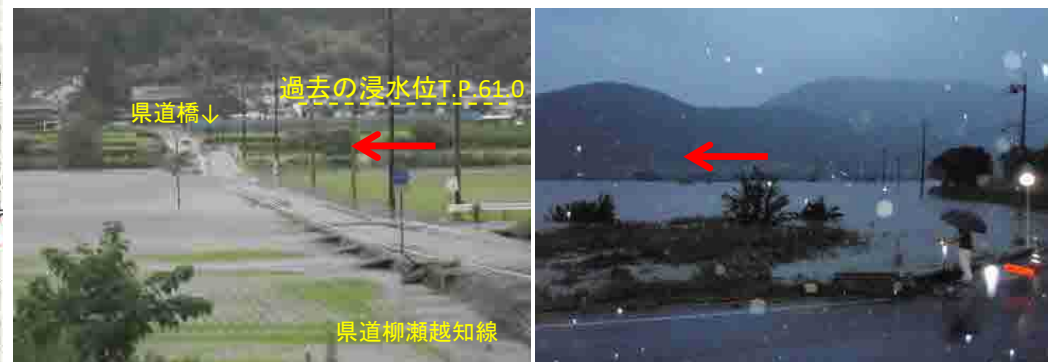
- 県道橋付近から仁淀川合流点までの区間について、令和5年度に仮設道路を設置し、令和7年度より河川改修工事に着手。

- 令和5年度に仮設道路を設置し、令和7年度より河川改修工事に着手。
- 引き続き、用地取得を継続するとともに、河川改修を実施予定。

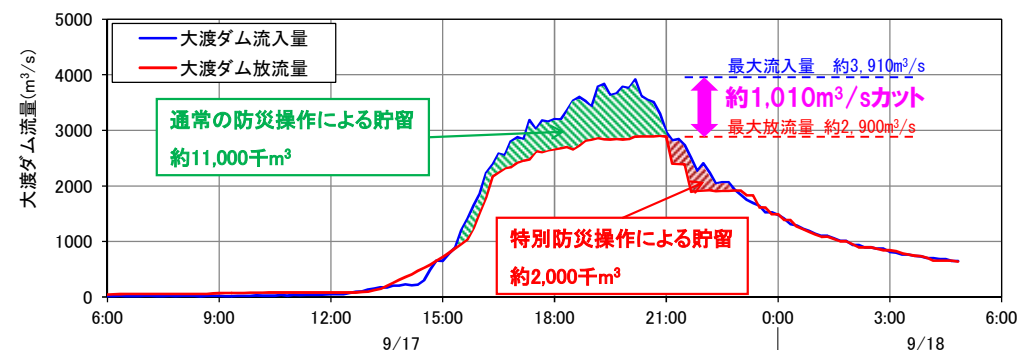
平成29年台風18号洪水における大渡ダムの洪水調節状況

- 平成29年9月の台風18号において、最大流入量約3,910m³/sに対し約25%に相当する1,010m³/sを洪水調節した。また、越知地区では氾濫危険水位を超え、氾濫の危険性が増大していたため、通常の防災操作に加え、洪水の流入ピーク後に流下量を大幅に抑える特別防災操作を大渡ダムの管理開始以降初めて実施した。
- 平成30年9月台風24号洪水においても同様に特別防災操作を実施し、ダム下流の浸水被害軽減を図った。

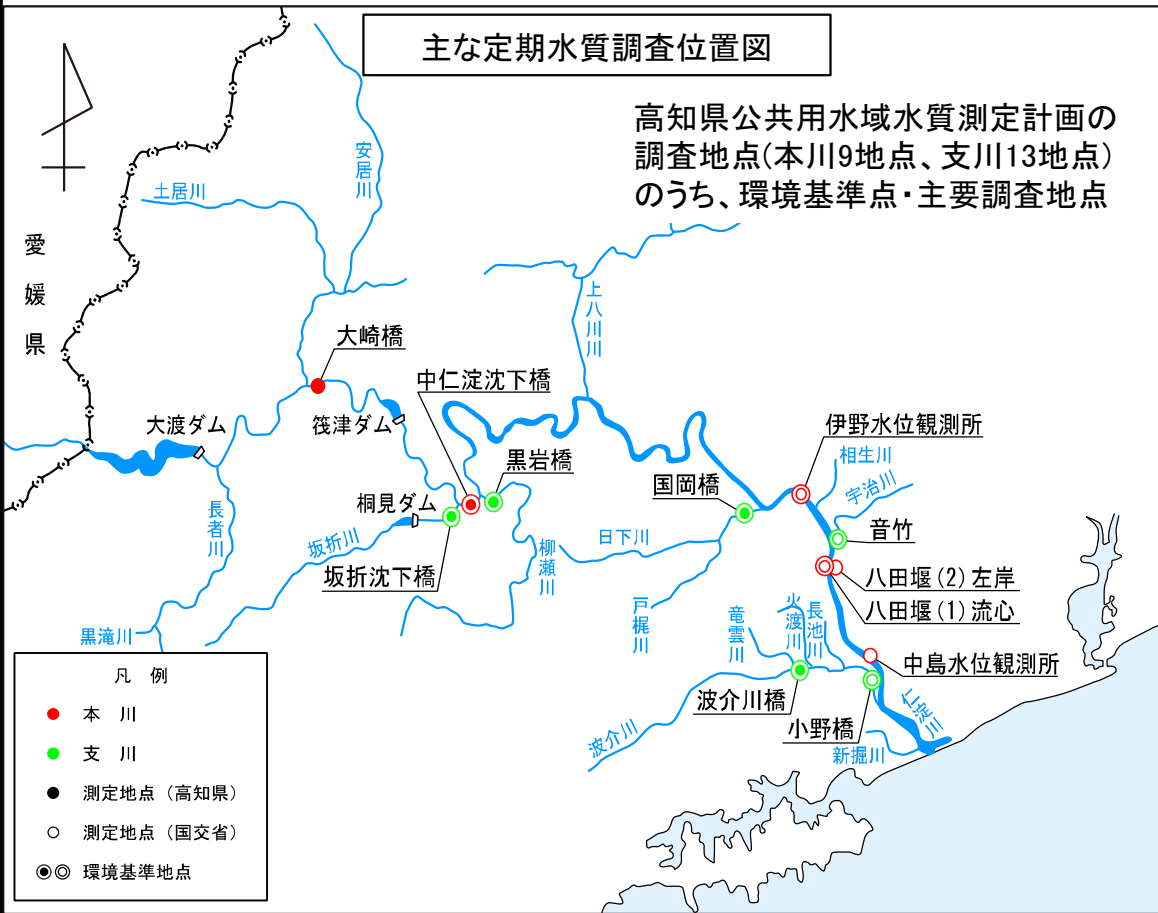
主な定期水質調査位置図

高知県公共用水域水質測定計画の調査地点(本川9地点、支川13地点)のうち、環境基準点・主要調査地点

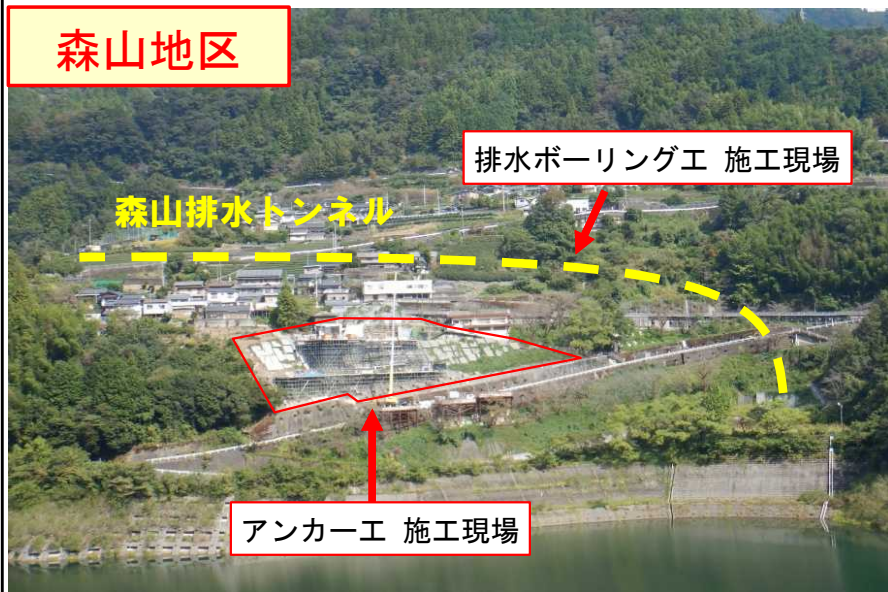
森山地区

- ▶ 森山地区・大尾地区では、平成26年8月の洪水時に変位速度が顕著な動きを示したことから、平成29年度から地すべりブロックに対する対策工事を実施している。
- ※ 大尾地区では排水ボーリング工を実施【令和4年9月完成】
- ※ 森山地区では排水トンネル工及び排水ボーリング工を実施【令和4年5月完成】
- 森山地区では引き続き、令和4年度よりアンカー工を実施中。
