吉野川水系 穴吹川箇所 河川改修事業
(事後評価)

平成19年2月1日

国土交通省四国地方整備局

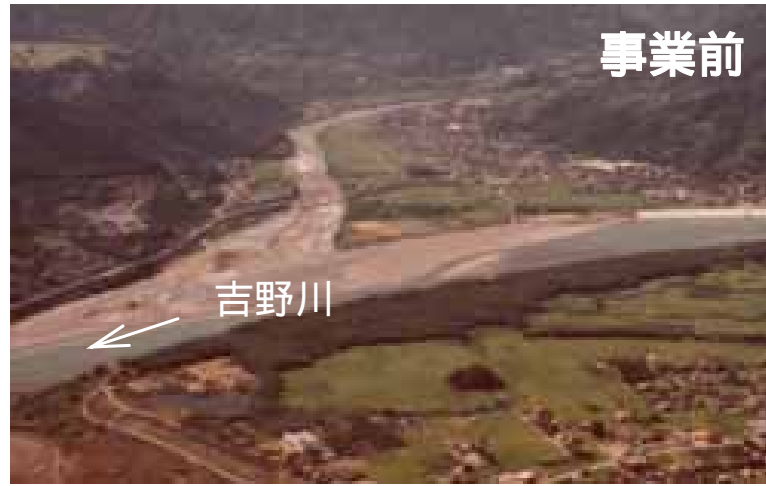
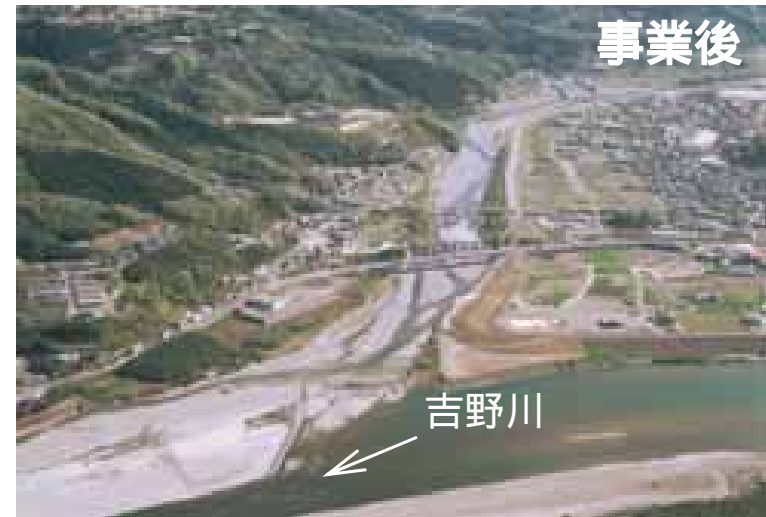
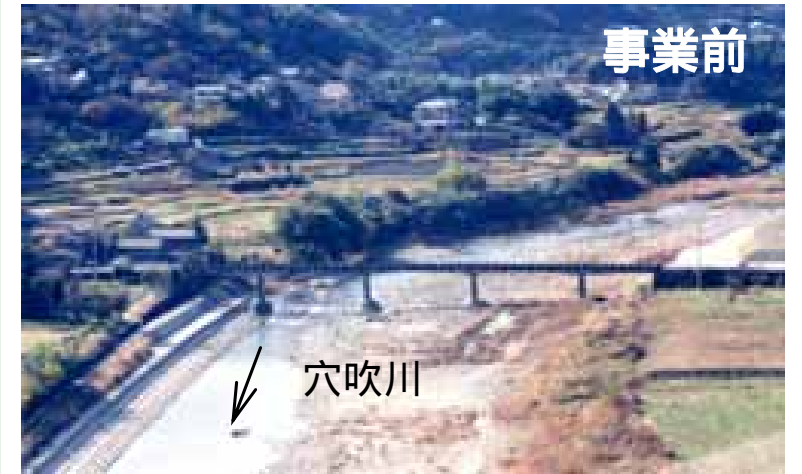
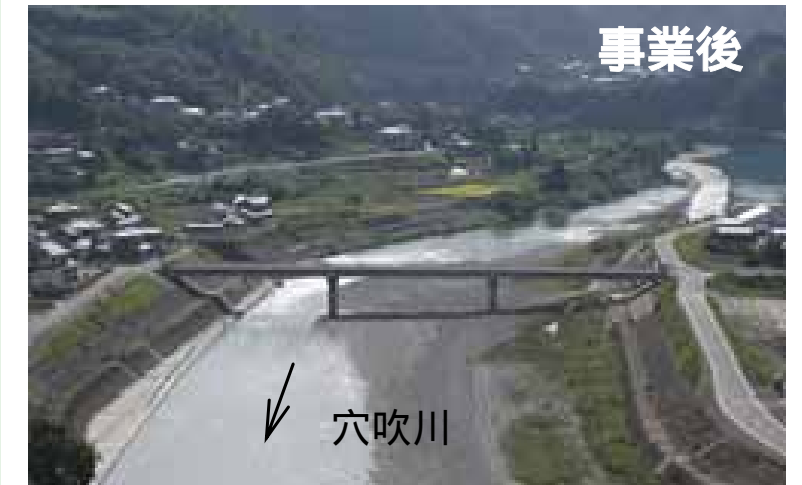
図2-5 穴吹川の事業前後の状況

穴吹川の事業前後の状況

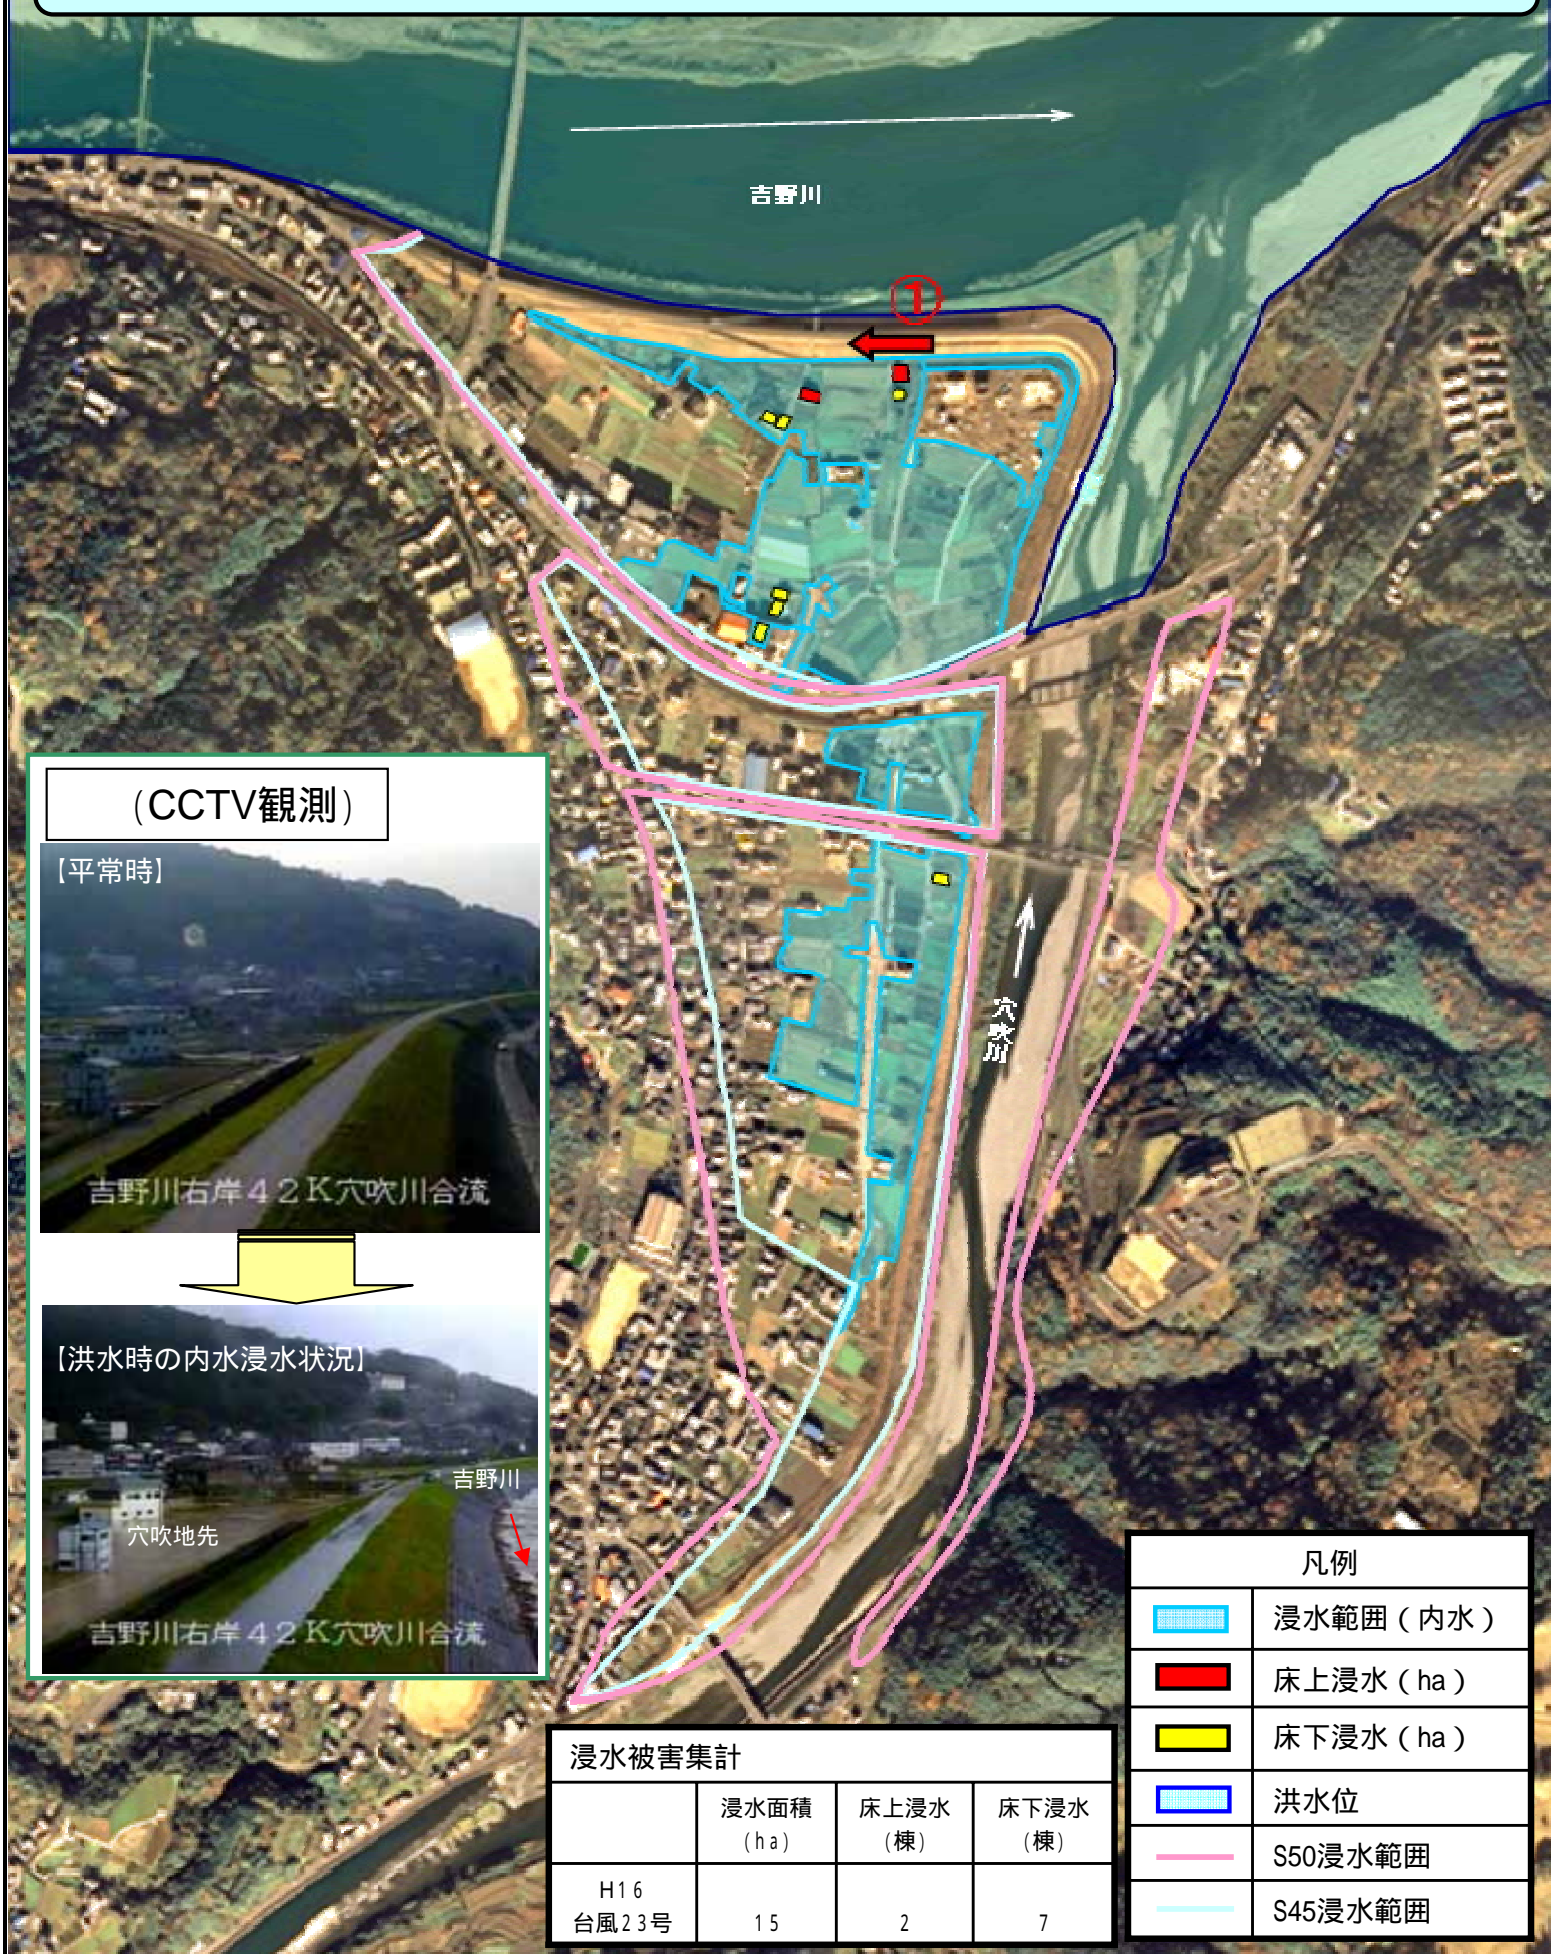
図3-3 平成16年台風23号による浸水被害状況

平成16年台風23号(H16.10.20～21)による浸水被害状況

浸水面積 (ha)	床上浸水 (棟)	床下浸水 (棟)
H16 台風23号	15	2	7

平成16年及び17年には、戦後最大を記録した平成16年10月台風23号洪水など、大規模な洪水が頻発したが、浸水被害は小規模(内水)となっている。

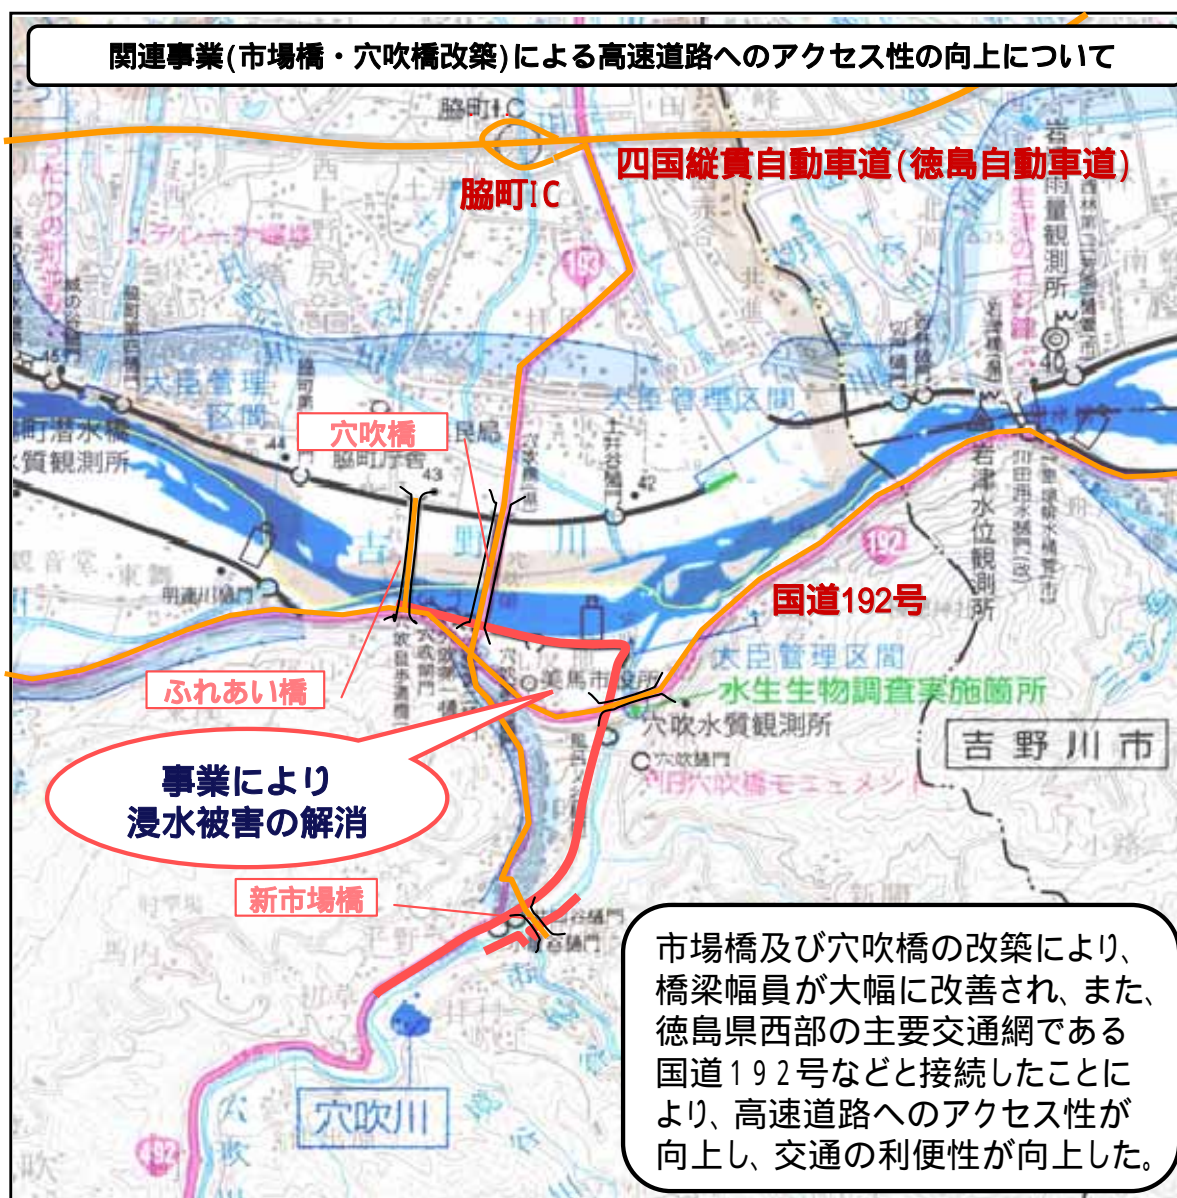
図4-3 関連事業の効果

当該事業により、当該事業により、洪水時における地域の浸水被害が解消され、土地開発が進んでいる様子が伺え、今後、更なる土地の利用促進が期待される。また、県西部の主要交通網である国道192号の冠水解消に加え、関連事業である穴吹橋等の整備により、高速道路へのアクセス性が向上し、地域のアクセスポイントとして、今後より重要な役割を果たすものと考えられる。
