# 一般国道11号

豊中観音寺拡幅

事業再評価

令和元年10月11日

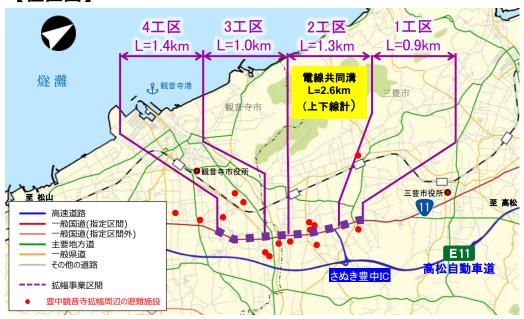
# 【位置図】

■香川県無電柱化推進計画への登録による無電柱化の実施 【6億円増加】 平成30年度に香川県無電柱化推進計画が策定され、当事業区間が無電柱化推進区間として登録されたことから、 本道路事業の整備にあわせて無電柱化(電線共同溝 延長2.6km)を実施。

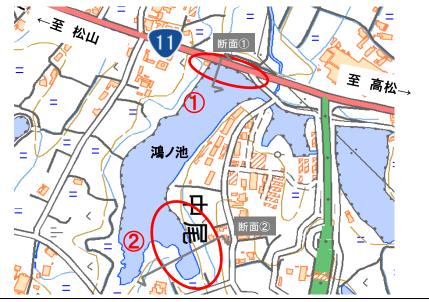
- ■ため池部の道路擁壁の構造変更等による増【6億円増加】
- •ため池部の道路擁壁について、所有者(市)・管理者(水利組合)と協議のうえ経済性に優れる補強土壁構造を採用 していたが、県担当部局の技術的指導や近年の豪雨、大規模地震等でのため池被災を踏まえ、補強土壁構造か ら堤体構造に変更。
- •ため池の水を抜いての施工を予定していたが、管理者との協議により現在の池の利用状況を踏まえ、貯水した まま施工することなり、仮締切工(鋼矢板)が必要となった。
- •ため池部に面した道路擁壁の堤体構造への変更、仮締切工及び護岸工の追加により、事業費が6億円増加。

項目	増額•縮減内容	①当初	②変更	費用増加分 (②-①)
事業費増	電線共同溝 の追加	■無電柱化に伴う電線共同溝の追加 香川県無電柱化推進計画への登録による無電柱化対策の実施	ŀ	6億円	6億円
	道路擁壁の 構造変更等	■ため池部に設置する道路擁壁の構造変更等 道路擁壁の堤体構造への変更、ため池の水量確保のための浚渫・護岸 工の追加及び仮締切工の追加。	0. 5億円	6. 5億円	6億円
合 計

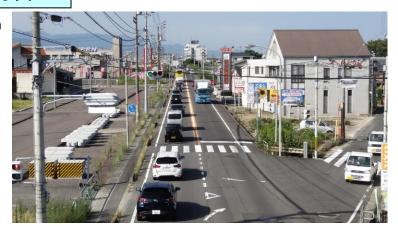
#### 写真①

拡幅事業区間の状況(本山小学校前交差点付近) 撮影日:平成30年8月
