平成26年 3月12日  
松山河川国道事務所

## 国道196号今治道路の工事現場内から検出された自然由来の 重金属等物質（総水銀・フッ素）に関する追加調査結果と アドバイザー会議の設置について

# 今治道路 朝倉南地区(切土及び盛土工事)

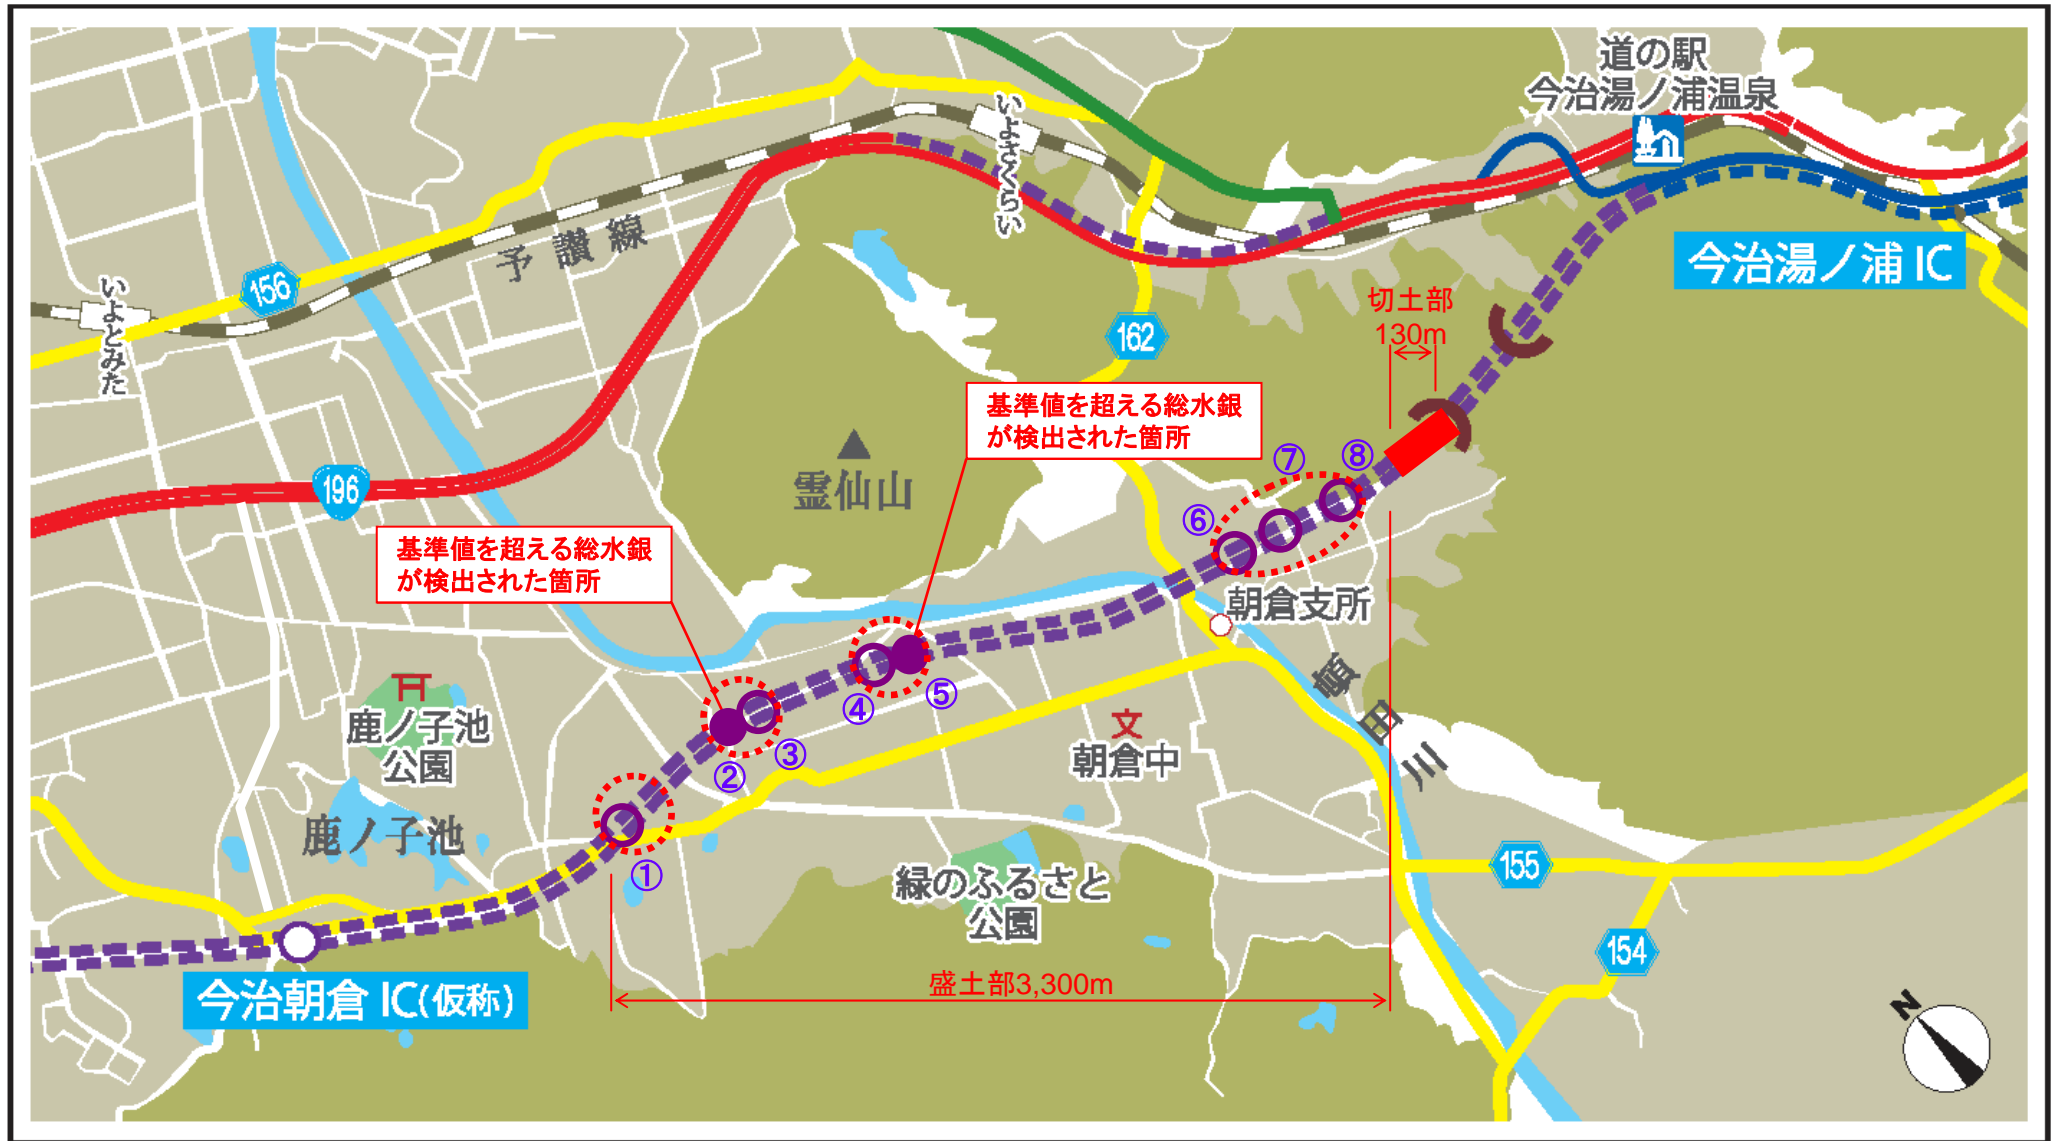
仮置き土及び盛土（8箇所／4ブロック）の土壌溶出試験を実施した結果、2箇所では基準値を超える総水銀が検出されました。（フッ素については、いずれの箇所においても基準値を超える値は検出されませんでした。）

採取箇所	番号	採取測点	土壌溶出試験		採取月日
			総水銀	フッ素	
前回調査	-	No. 90+20D R7.3	0.0016	ND	2014/1/28
	-	No. 90+20D L8.2	ND	ND	2014/1/28
今回調査	①	No. 56+80付近	0.00028	ND	2014/2/20
	②	No. 62+00付近	0.0017	ND	2014/2/20
	③	No. 62+60付近	0.00019	ND	2014/2/20
	④	No. 70+20付近	0.00018	ND	2014/2/21
	⑤	No. 70+80付近	0.0014	ND	2014/2/21
	⑥	No. 82+60付近	ND	ND	2014/2/20
	⑦	No. 84+50付近	ND	ND	2014/2/20
	⑧	No. 87+80D付近	ND	ND	2014/2/21
定量下限値 (mg/リットル)			0.00005	0.08	
基準値 (mg/リットル) : 以下			0.0005	0.8

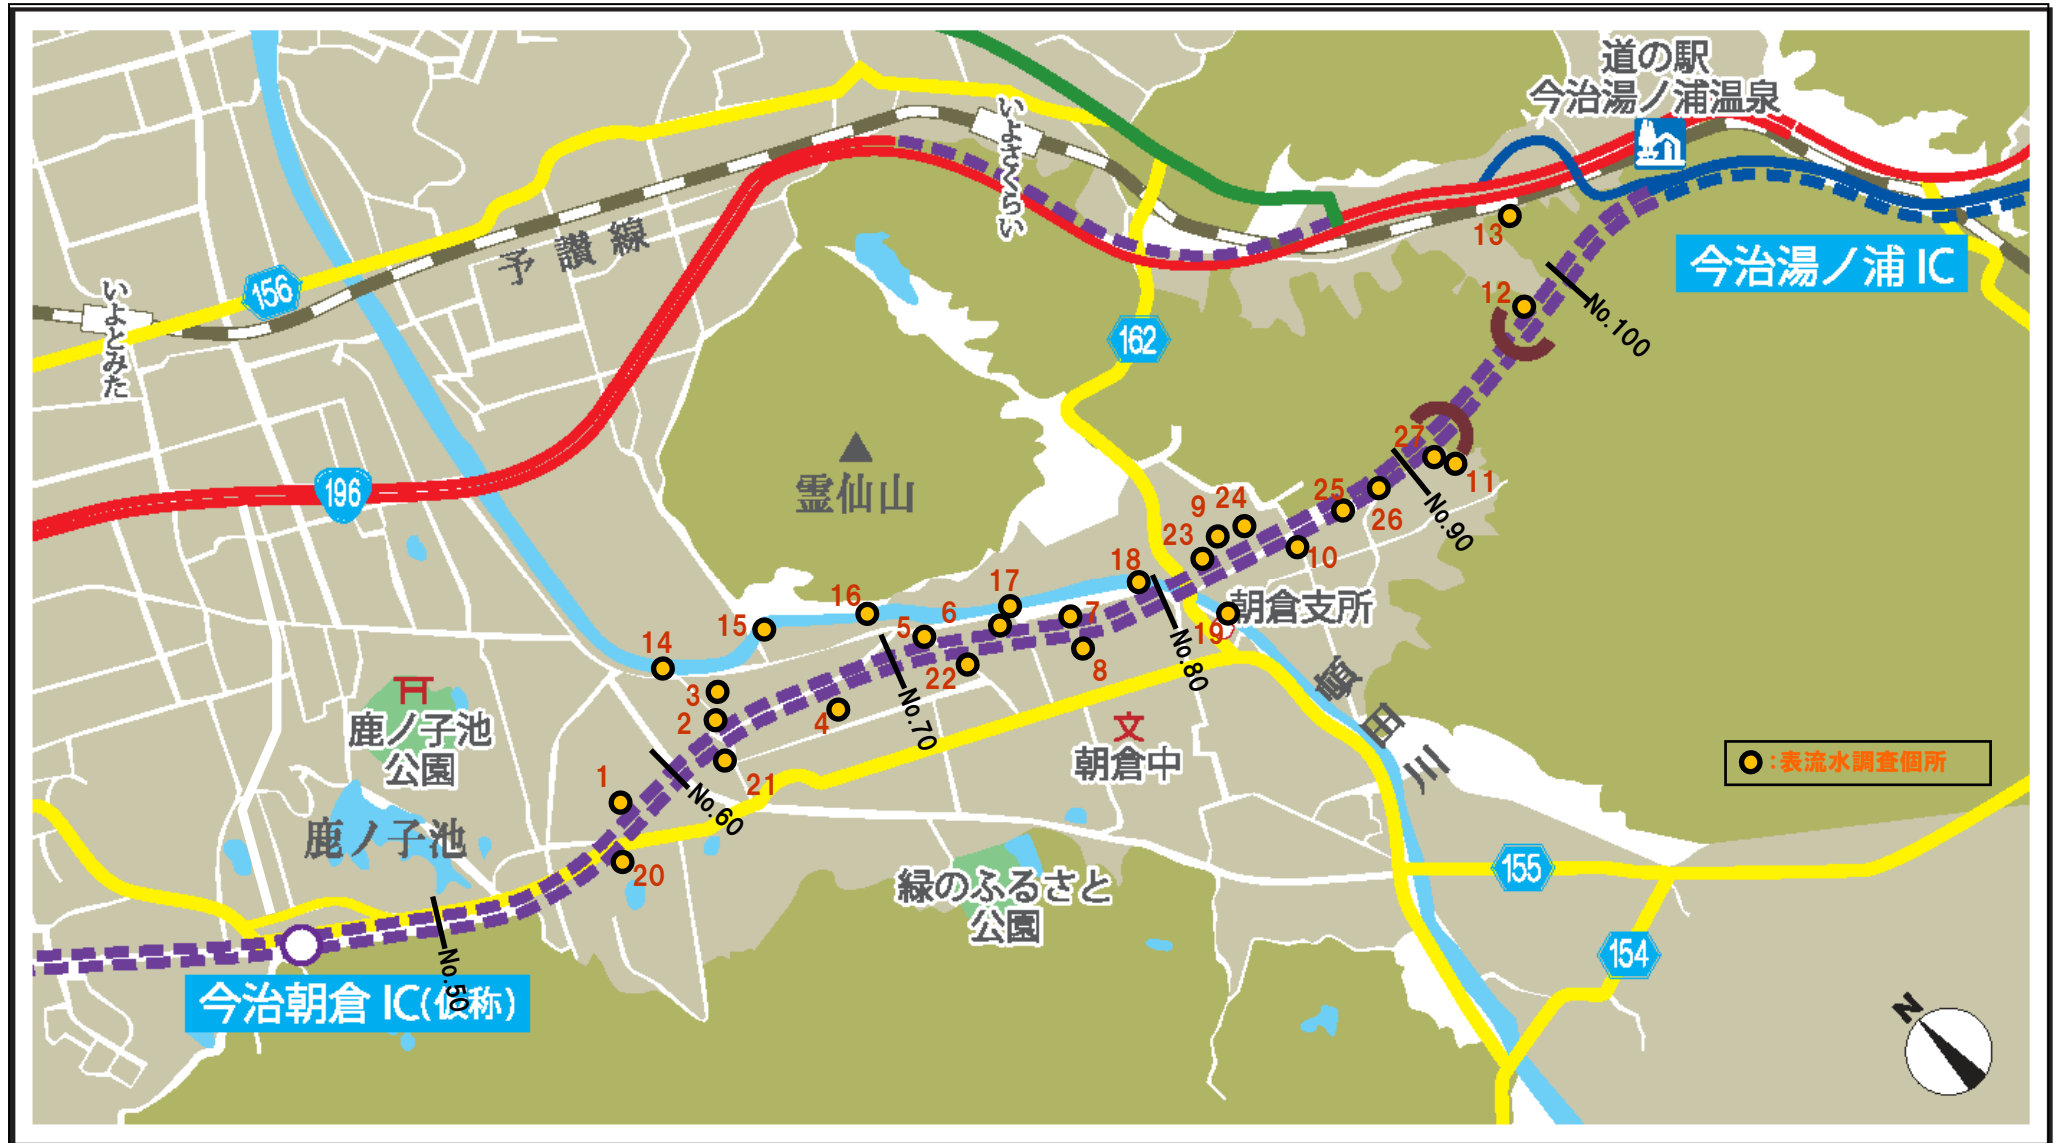
# 今治道路 水文調査位置図(表流水)

周辺の地下水（井戸水）及び表流水の水質調査を実施した結果、いずれの箇所においても総水銀は検出されませんでした。

採取場所	総水銀		フッ素	
	2014/2/26採水 (降雨前)	2014/2/27採水 (降雨後)	2014/2/26採水 (降雨前)	2014/2/27採水 (降雨後)
1	ND	ND	0.58	0.17
2	ND	ND	0.36	0.18
3	ND	ND	0.40	0.23
4	ND	ND	0.20	0.21
5	ND	ND	0.32	0.35
6	ND	ND	0.43	0.21
7	ND	ND	0.40	0.32
8	ND	ND	0.34	0.36
9	ND	ND	0.30	0.39
10	ND	ND	0.28	0.25
11	ND	ND	0.27	0.23
12	ND	ND	0.25	0.26
13	ND	ND	0.15	0.16
14	ND	ND	0.26	0.21
15	ND	ND	0.36	0.31
16	ND	ND	0.35	0.30
17	ND	ND	0.39	0.29
18	ND	ND	0.32	0.33
19	ND	ND	0.27	0.23
20	ND	ND	0.34	0.19
21	ND	ND	0.21	0.17
22	ND	ND	0.58	0.34
23	ND	ND	0.44	0.24
24	ND	ND	0.32	0.26
25	ND	ND	0.35	0.24
26	ND	ND	0.31	0.24
27	ND	ND	0.25	0.25
定量下限値(mg/リットル)	0.00005		0.08	
基準値(mg/リットル): 以下	0.0005		0.8
