松原泉

# 松原泉 松原泉と小川の復活をめざして

## 事業の概要

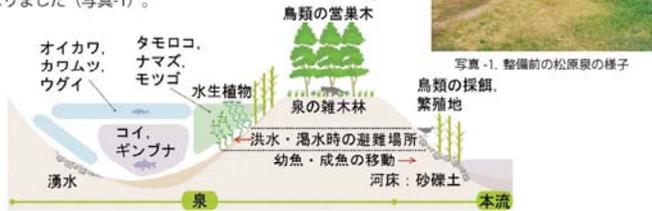
図-1. 泉・湿地と重信川本川とのつながり

このような中で、重信川に流入する支川や霞堤の湿地、さらに周辺の水路や泉は、重信川と繋がって、生物の移動や生息環境の連続性を保つことで、濁水時や洪水時における厳しい生息環境を緩和する重要な役割を果たしてきました(図-1)。

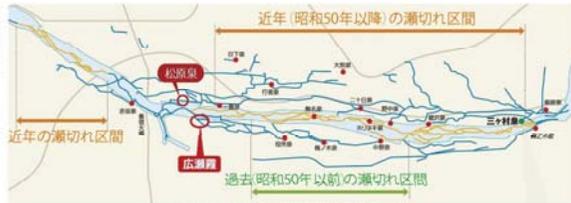
図-3. 松原泉周辺における瀬切れ範囲の変化

また松原泉周辺は、昔に比べ瀬切れの期間・範囲が長くなり、魚類の生息環境等において、重信川の中でも特に劣悪な環境になっています(図-3)。

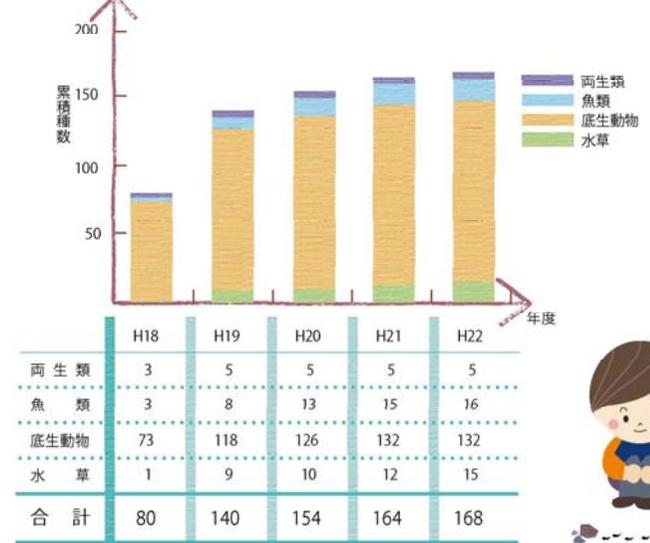
**累積種数** 施工当初は、魚類であれば3種類しか確認できず、総計でも80種程度でした。今では、当初の2倍くらいのたくさんの生物が確認できるようになりました。
