# 平成29年9月台風18号洪水の概要について

平成29年10月31日  
四国地方整備局

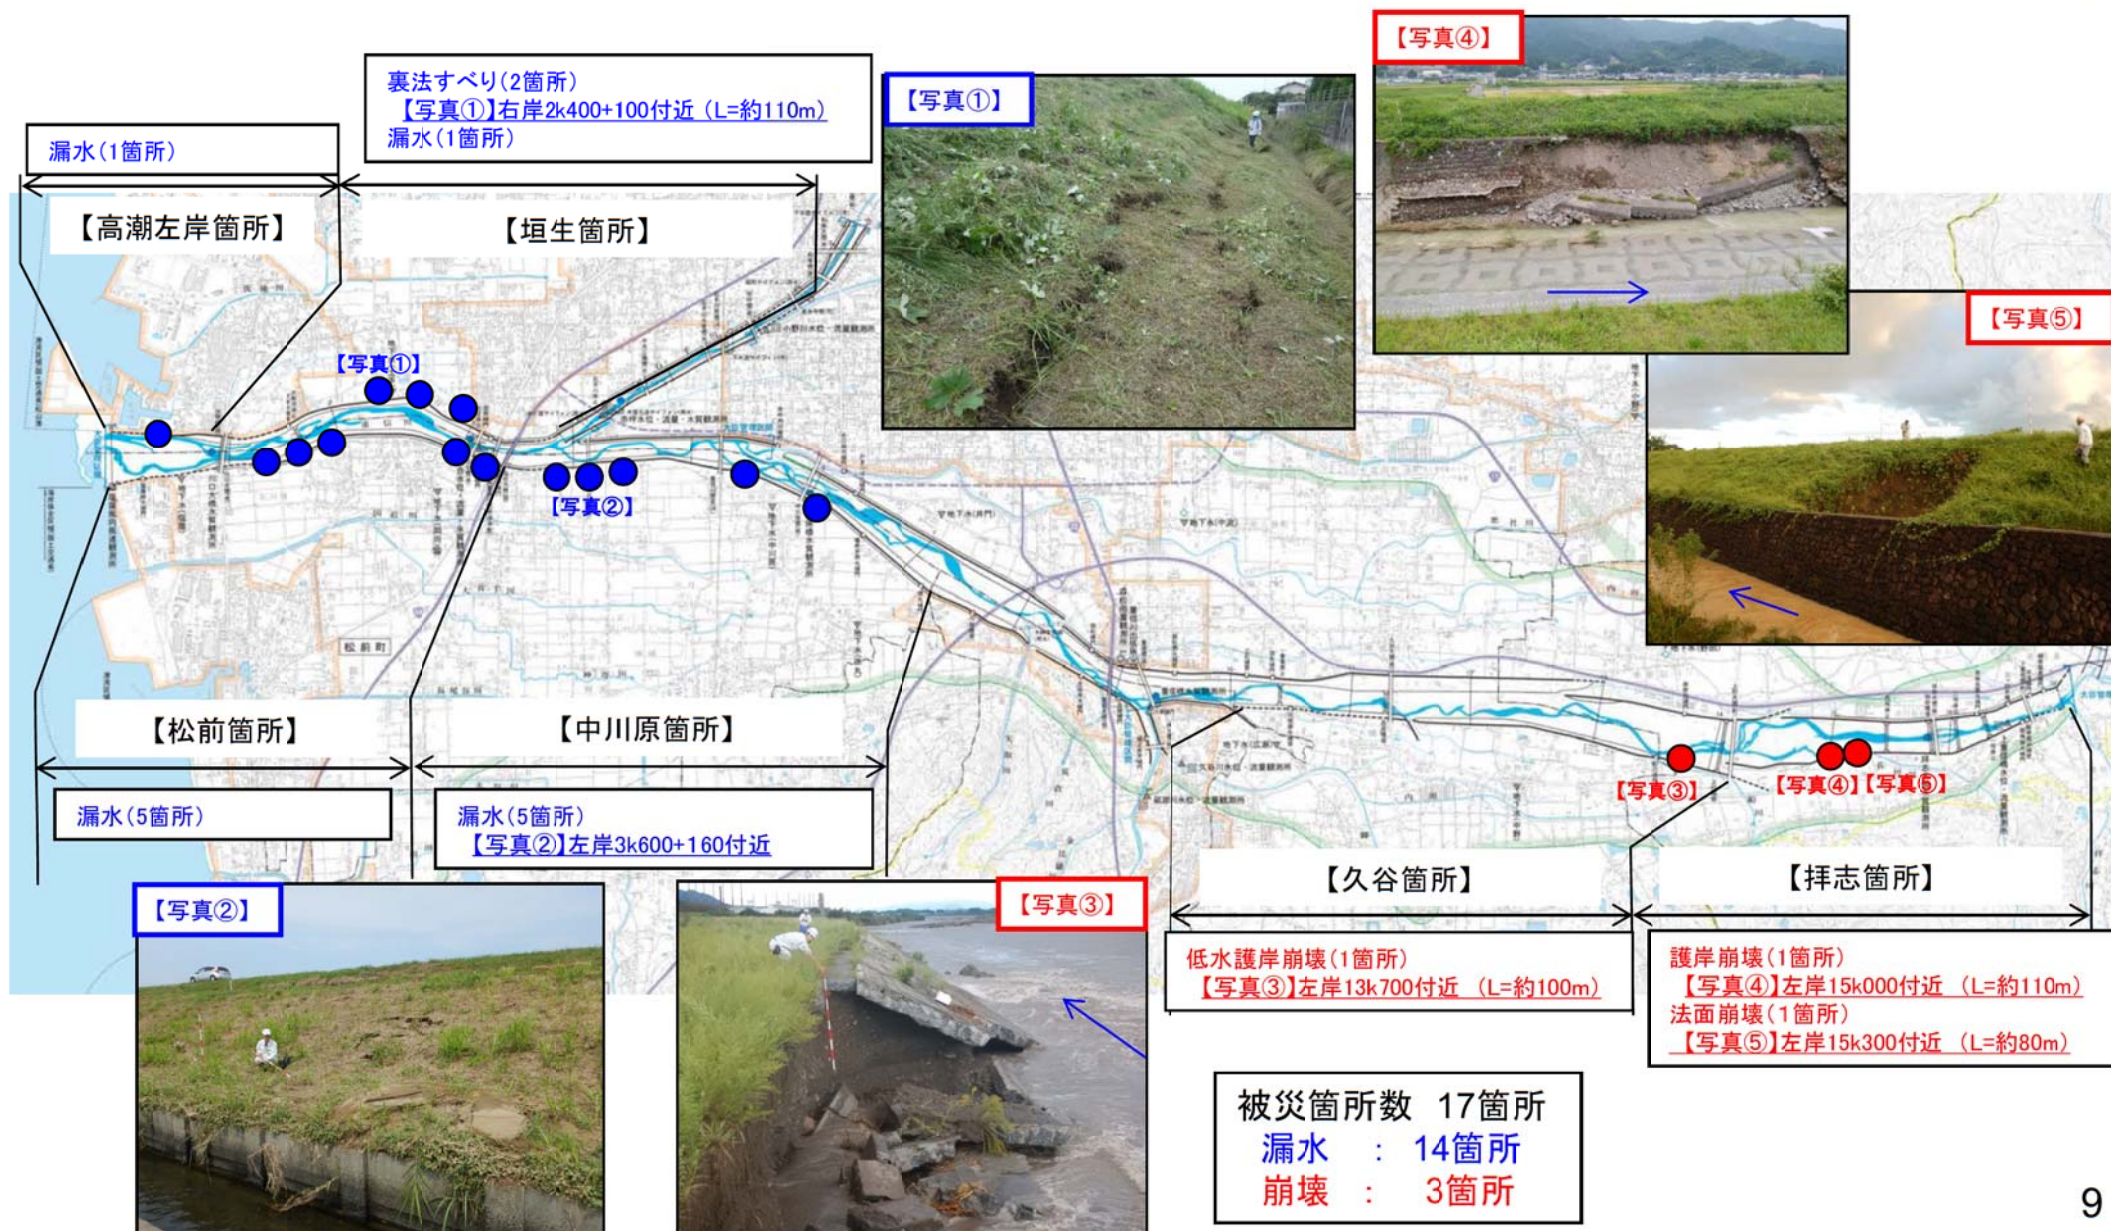
- ◇重信川では、台風18号の降雨により、河川管理施設の被災が17箇所確認された。
- ◇現在、被災箇所において、応急対策(雨水防止のシート張りや立入り禁止柵含む)を実施済。
- ◇また、本復旧に向けて、被災箇所における発生要因の把握を行い、堤防強化等の対策を実施する予定。

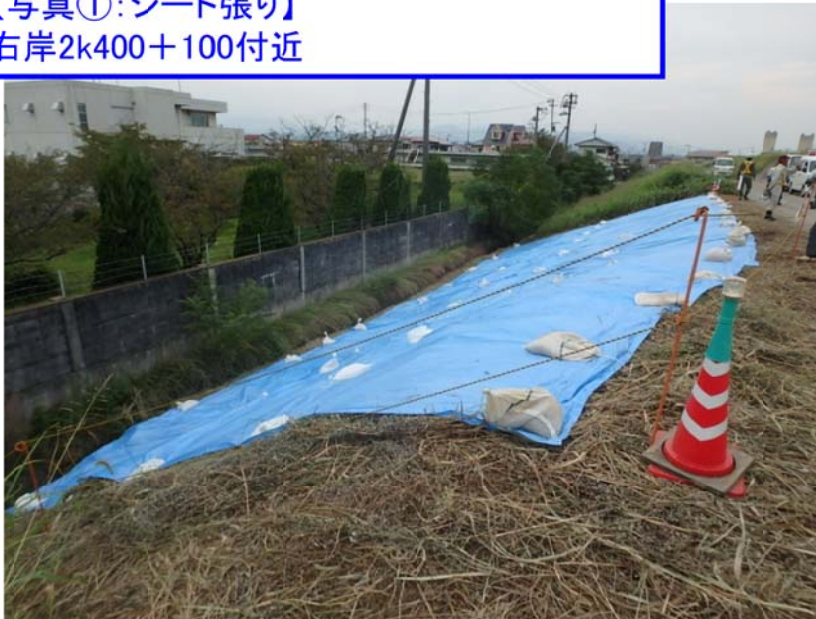
【写真①: シート張り】  
右岸2k400+100付近

◇被災した各箇所において、被害拡大防止のため、大型土のう積みやシート張りなど応急復旧を行った。  
(10月7日時点)

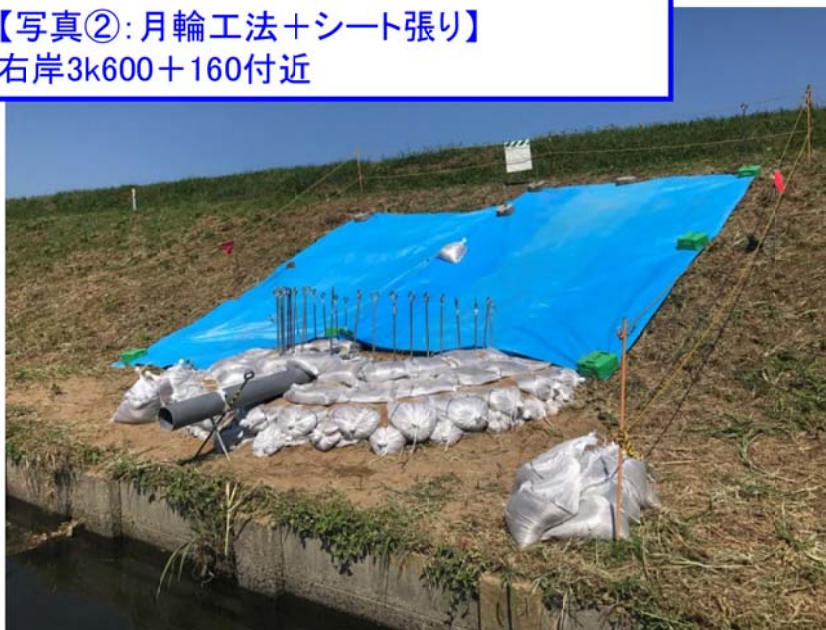
【写真②: 月輪工法+シート張り】  
右岸3k600+160付近

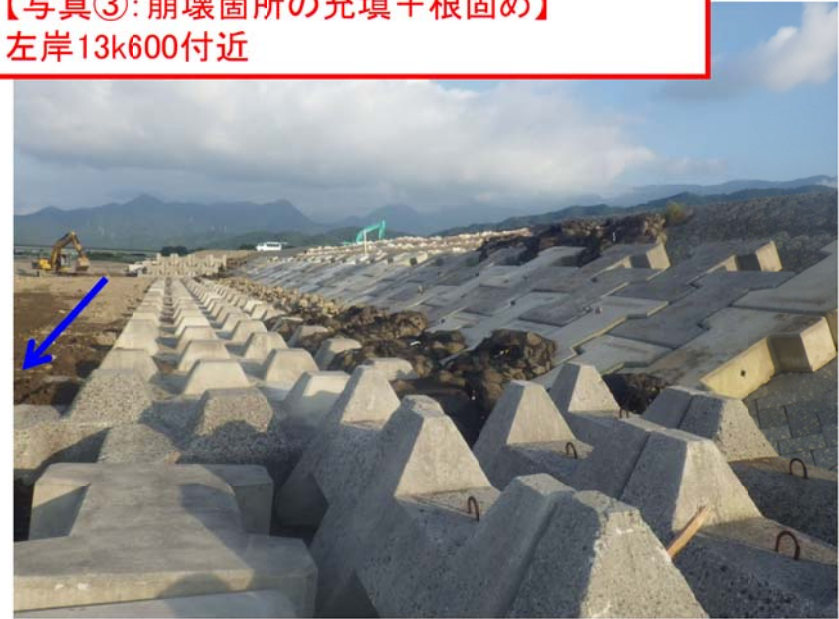
【写真③: 崩壊箇所の充填+根固め】  
左岸13k600付近

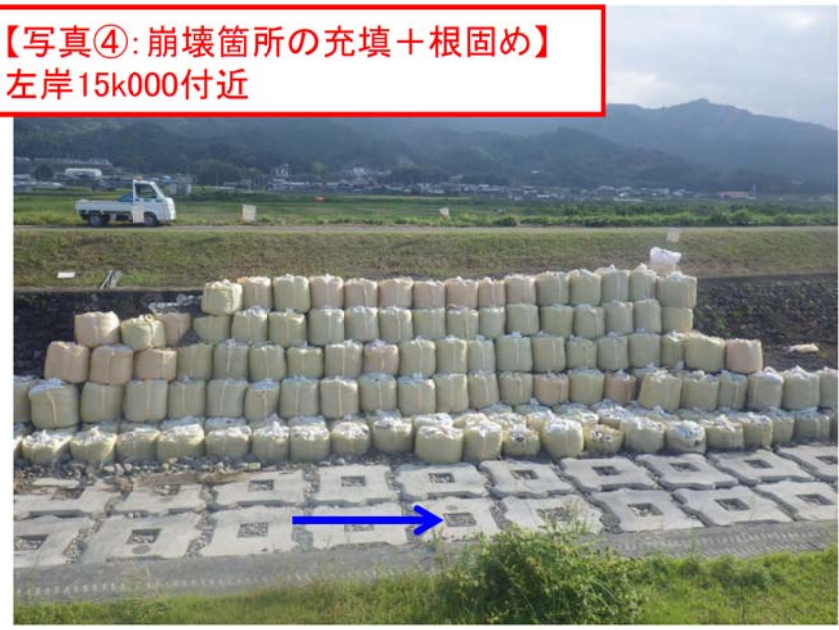
【写真④: 崩壊箇所の充填+根固め】  
左岸15k000付近

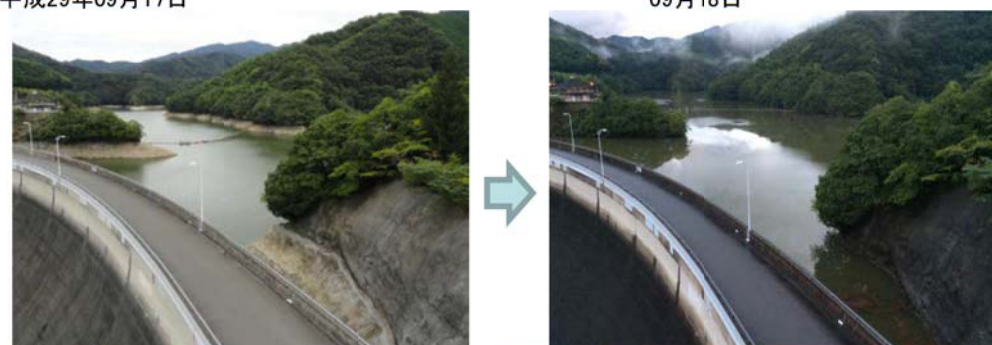
- ◇台風18号の豪雨により石手川ダム上流域では、9月17日10時から18日3時までの累計雨量で235mm（時間最大雨量49mm）の降雨を観測。
- ◇**ダム最大流入量は約230m<sup>3</sup>/sで管理開始以降第3位の流入量を観測。**
- ◇今回の出水中にダムに**約241万m<sup>3</sup>を貯留**、出合基準地点の**水位低減に効果を発揮**。（約16cm低減）
- ◇貯水率は、61.7%から100%に回復。
