## 第5回 那賀川総合土砂管理技術検討会

### 【モニタリング実施報告】

令和3年3月9日

那賀川総合土砂管理検討協議会

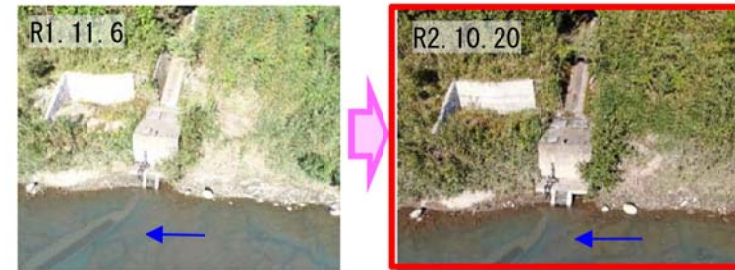
那賀町工業用水 32.0k付近

- 中流域～下流域の取水施設・樋門において、毎年、定点写真撮影を実施しており、令和2年度の定点写真では取水施設付近の土砂の堆積は確認されていない。

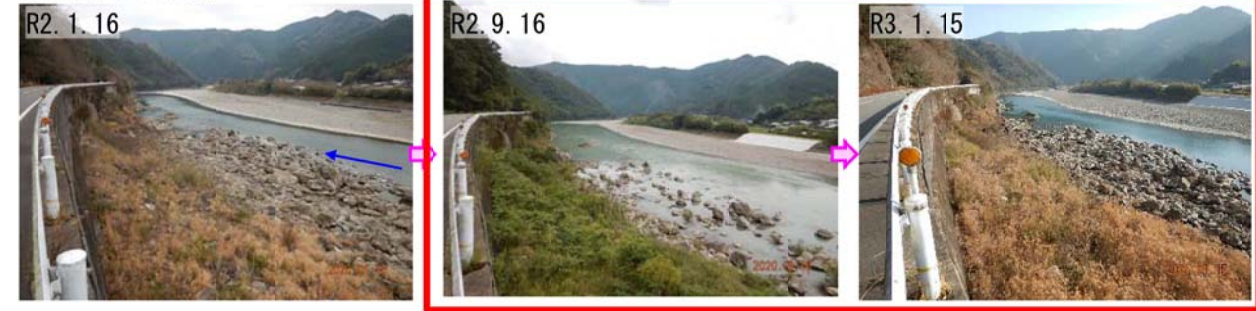
①蛇石(20.8k付近)

- 那賀川中流域において砂分の堆積により河岸の植生状況・景観に変化が無いことを確認するための定点写真撮影を毎年実施している。令和2年度までの定点写真撮影では新たな土砂の堆積等は確認されていない。

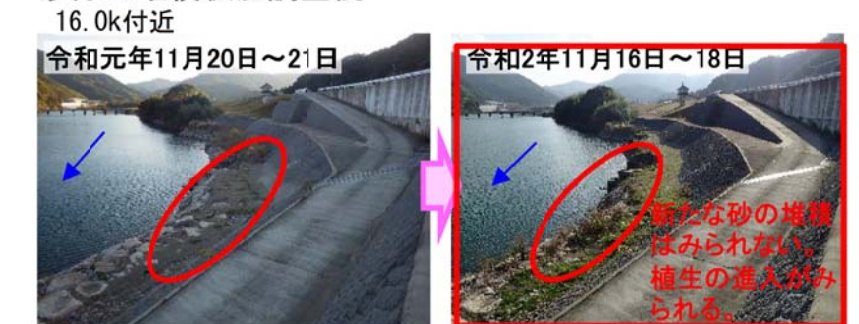
### 砂分の堆積状況調査例

- 下流域において砂州上や樹木の根元等において、砂の堆積状況の変化を確認するため、毎年、定点写真撮影を実施している。
- 令和元年度までに砂分の堆積が確認されていない箇所では、令和2年度の堆積状況に新たな砂分の堆積は確認されていない。
- 令和元年度までに砂分の堆積がみられた箇所では、令和2年度に堆積状況に変化がなく砂の堆積の増加はみられない。

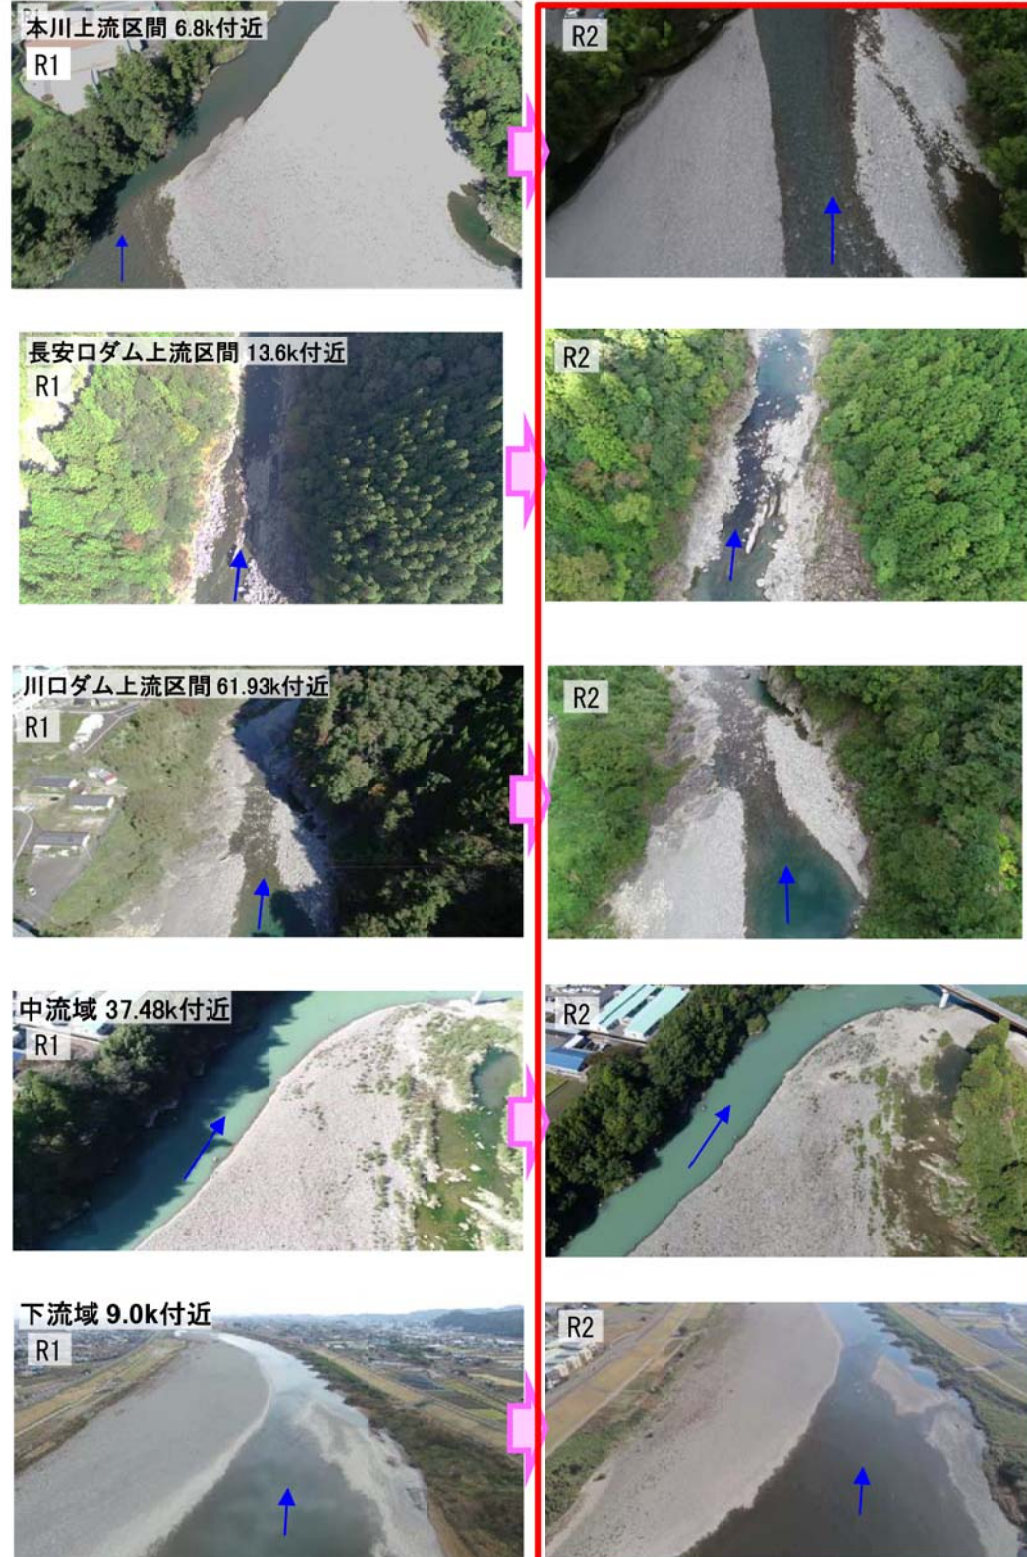
### ■ドローン動画による河道状況変化確認事例

- 河道の状況を連続的に把握するため、毎年、ドローンによる動画撮影を実施している。令和2年度までのドローン動画からは、みお筋の位置の変化などが確認される箇所があるものの、土砂の堆積・侵食について特段の変化は確認されていない。

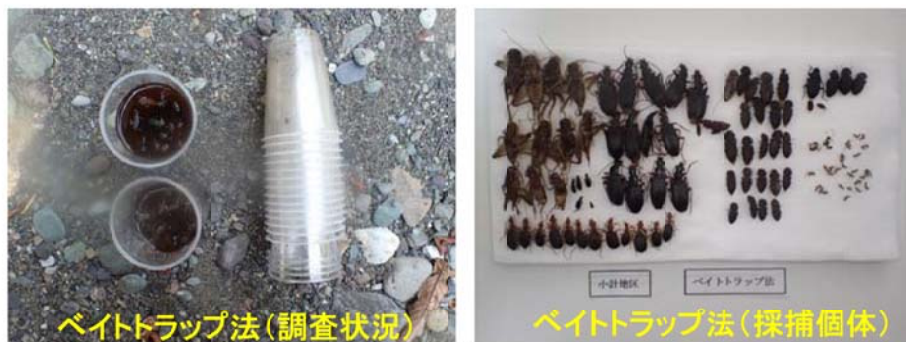
### R2 調査結果概要

- 土砂動態変化に伴う砂州の形成や河床材料の変化と陸生生物の生息状況との関係を確認するため、平成30年度、令和元年度、令和2年度に陸上昆虫調査を実施した。
- 確認種数は小見野々ダム下流地区が最も少ない24種であり、その他の地点では49~79種と多くの種が確認された。
- 過年度調査結果と比較すると、各調査地区で種数が増加している。個体数は、川口ダム上流区間は増加しているが、その他の調査地区は減少傾向であった。

調査地区	種数・個体数	H30 (秋季)	R1 (夏季)	R2 (夏季)
上平	種数	57種	51種	79種
	個体数	299個体	462個体	350個体
小見野々ダム下流	種数	21種	10種	24種
	個体数	47個体	120個体	102個体
小計	種数	43種	41種	52種
	個体数	132個体	140個体	213個体
花瀬	種数	43種	実施なし	実施なし
	個体数	104個体		
仁宇	種数	実施なし	39種	49種
	個体数		410個体	175個体

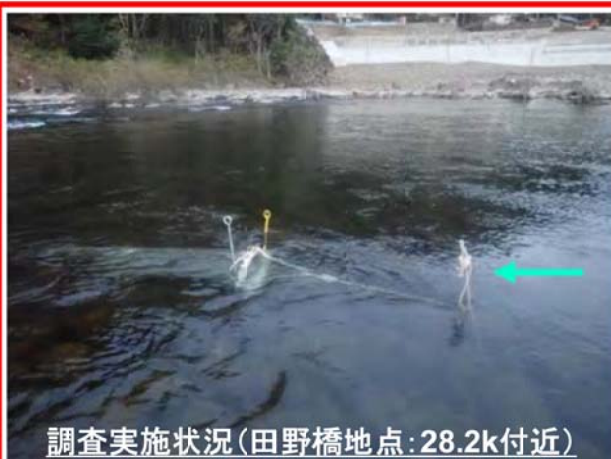
調査実施状況(田野橋地点:28.2k付近)

- 那賀川の主要な水産魚種であるアユの産卵状況を把握するため、令和2年度には中流域の田野橋地点、下流域の潮止堰下流において流下仔魚の状況を確認した。
- 田野橋地点では、全5回を通して最多でも20個体未満と少なく、流下のピークは不明である。
- 潮止堰下流では第3回(11/18~19)、次いで第2回(11/9~10)に多く確認されており、流下ピークは11月上旬~中旬であったと考えられる。

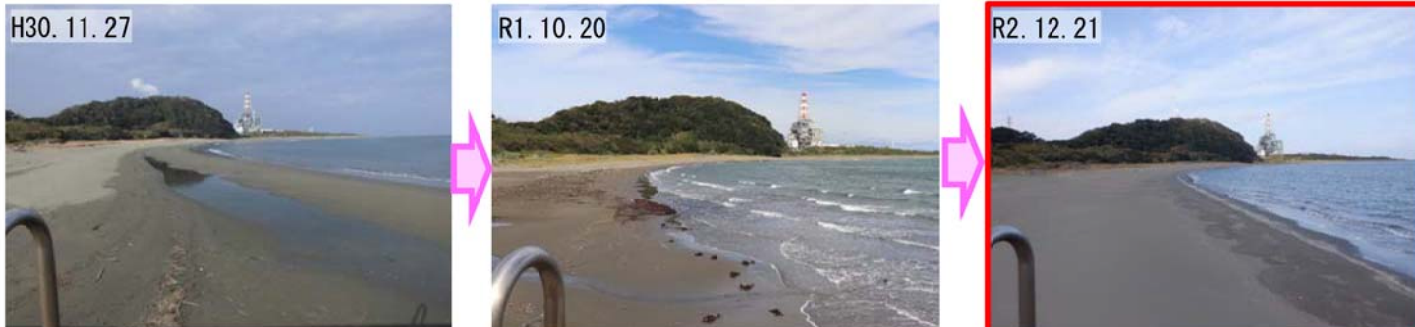
富岡港海岸

- 富岡港海岸・中島港海岸では毎年の定点写真撮影により海岸地形変化を確認している。
- 平成30年～令和2年の定点写真では、砂浜の状況等の変化は確認されていない。

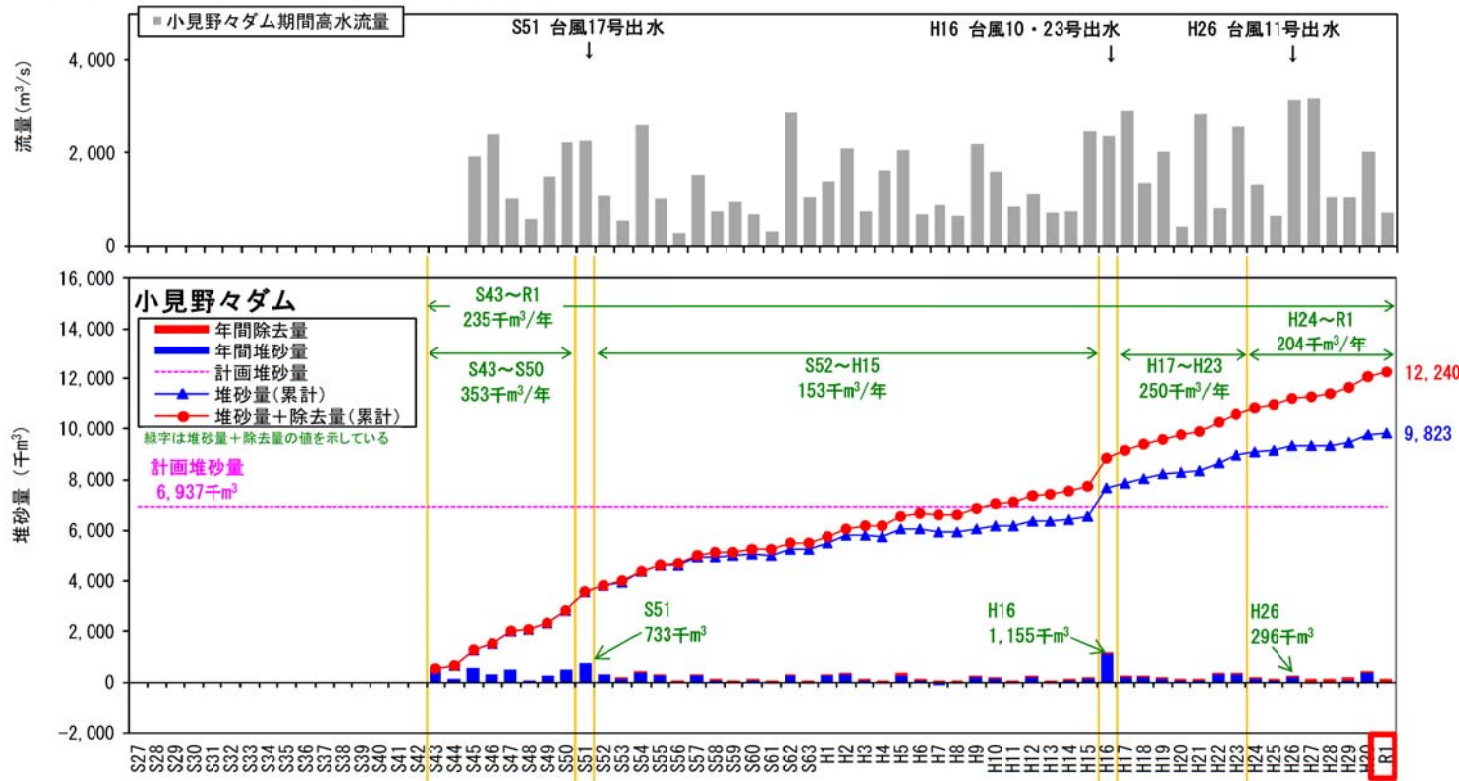
小見野々ダムにおける堆砂量の経年変化

- ダム域では、毎年の堆砂測量により堆砂の進行状況を確認している。また、小見野々ダム・長安口ダムでは堆砂除去土砂の粒度調査を実施している。
- 小見野々ダムでは、近年の平成17年～平成23年の堆砂量は250千 $m^3$ /年であり、平成24年～令和元年の堆砂量は204千 $m^3$ /年のペースとなっている。
- 長安口ダムでは、近年の平成17年～平成23年の堆砂量は262千 $m^3$ /年であり、平成24年～令和元年の堆砂量は178千 $m^3$ /年のペースとなっている。
- 小見野々ダム・長安口ダムともに、掘削土砂の粒径は、主に2mm～100mmの礫分となっている。
- 川口ダムの堆砂量は昭和45年～平成23年の平均で8.3千 $m^3$ /年のペースであったが、平成24年～令和2年の平均では86.6千 $m^3$ /年のペースに増加している。
