第6回 那賀川総合土砂管理技術検討会

【モニタリング実施報告】

令和4年3月11日

那賀川総合土砂管理検討協議会

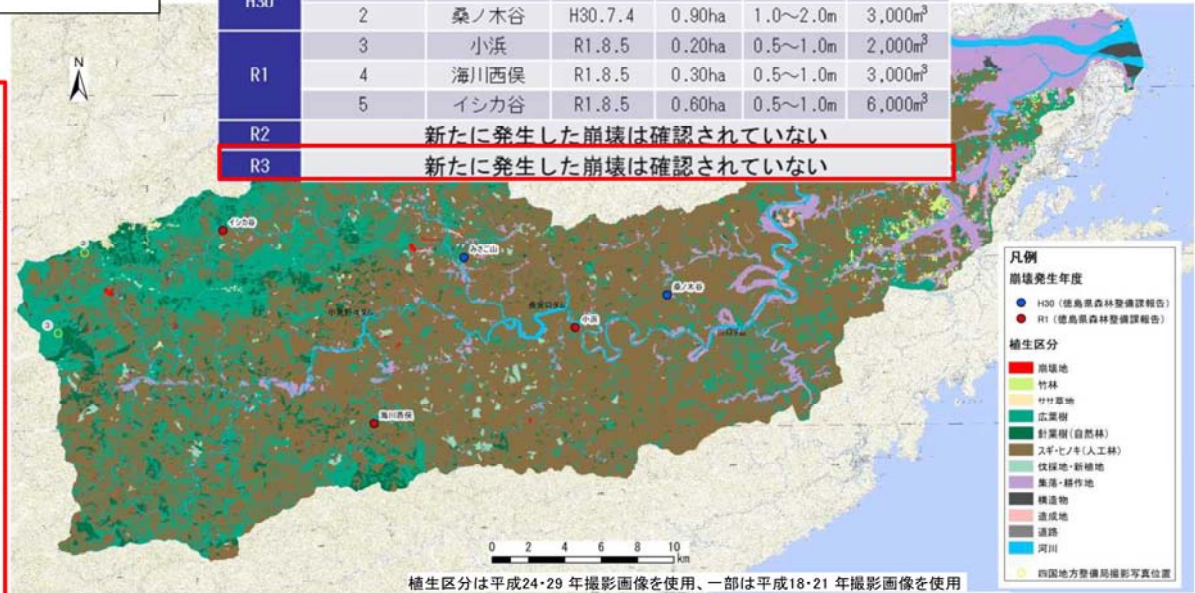
崩壊発生の把握状況(一覧及び位置図)

- 平成30年度には2箇所、令和元年度には3箇所の崩壊発生が確認されており、確認された崩壊はいずれも小規模である。令和2年度および令和3年度に新たに発生した崩壊は確認されていない。

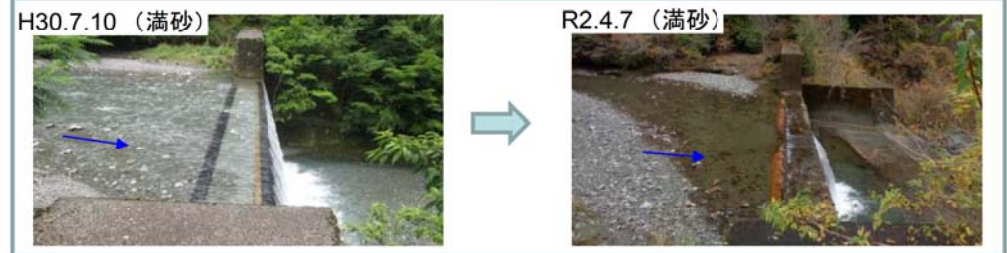
堆砂状況の変化 (No.78 久井谷(第1838号))

- 砂防堰堤の堆砂状況変化を把握するため、平成30年度は10基、令和元年度は22基、**令和2年度は53基**の既設砂防堰堤について現地調査を実施した。
- 現地調査では目視、定点写真撮影等によって堆砂や施設の変化状況について把握を行った。
- 令和元年度以前と比較して、**令和2年度に調査を実施した砂防堰堤では、特に堆砂状況に変化が無いことが確認された。**

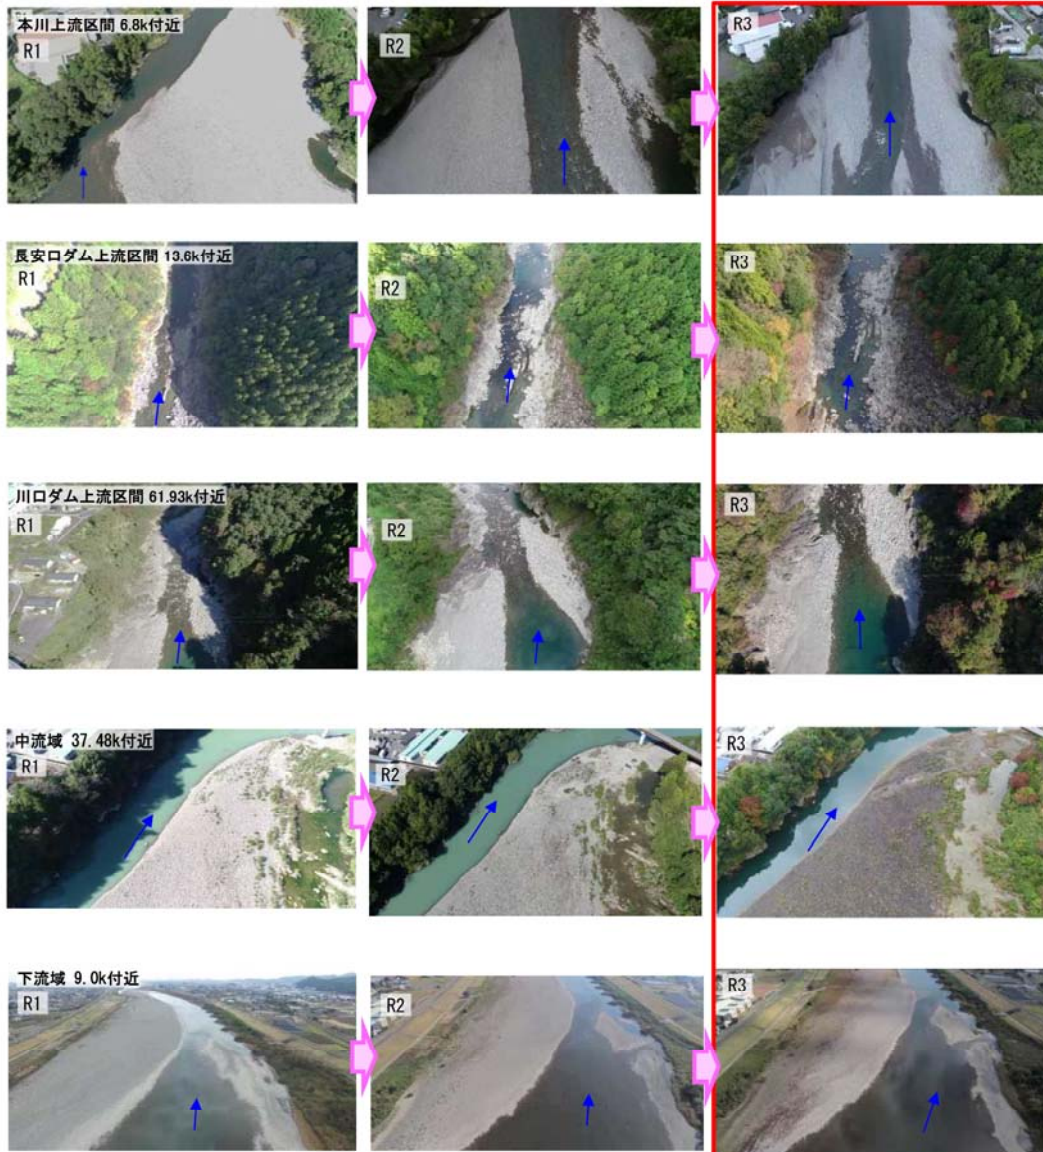
■ ドローン動画による河道状況変化確認事例

- 河道の状況を連続的に把握するため、毎年、ドローンによる動画撮影を実施している。令和3年度までのドローン動画からは、**みお筋の位置の変化などが確認される箇所があるものの、土砂の堆積・侵食について特段の変化は確認されていない。**
- 河口部1.5k付近左岸側の河口部左岸側の干潟の形状に、明瞭な変化はみられない。
- 河口部0.0k付近は、左右岸についている砂州の先端の形状に変化がみられるものの、砂州の位置や大きさには明瞭な変化はみられない。

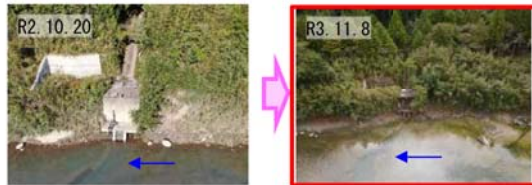
那賀町工業用水 32.0k付近

- 中流域～下流域の取水施設・樋門において、毎年、定点写真撮影を実施しており、**令和3年度の定点写真では取水施設付近の土砂の堆積は確認されていない。**

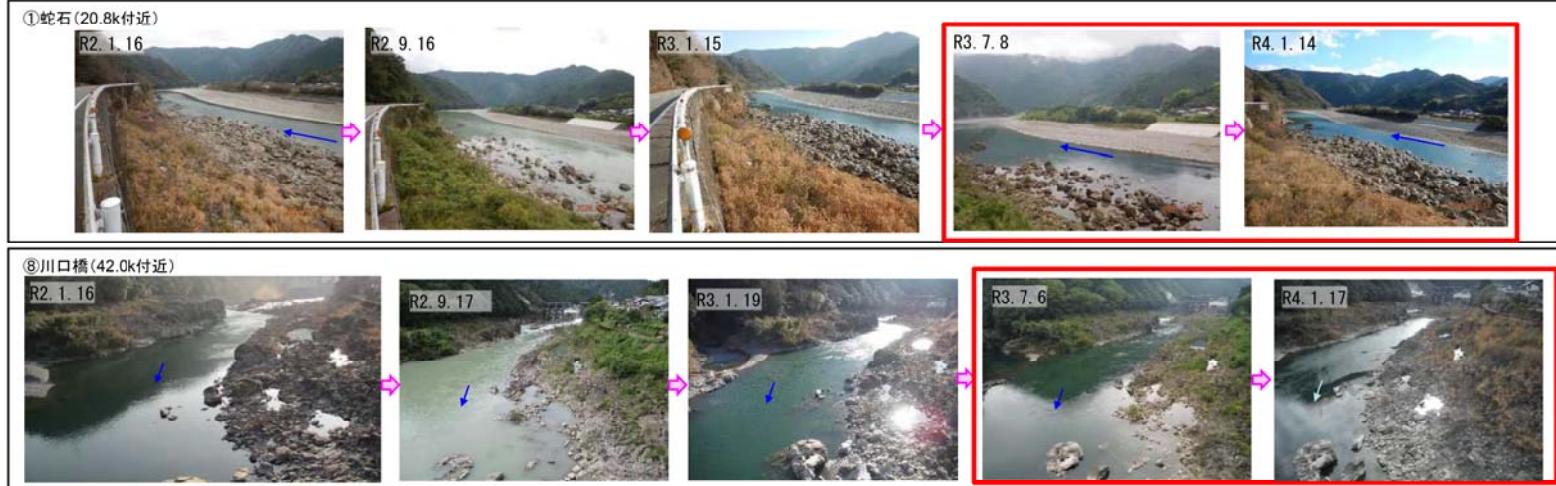
■植生状況調査・景観調査の定点写真撮影事例

- 那賀川中流域において砂分の堆積により河岸の植生状況・景観に変化が無いことを確認するための定点写真撮影を毎年実施している。**令和3年度までの定点写真撮影では新たな土砂の堆積等は確認されていない。**

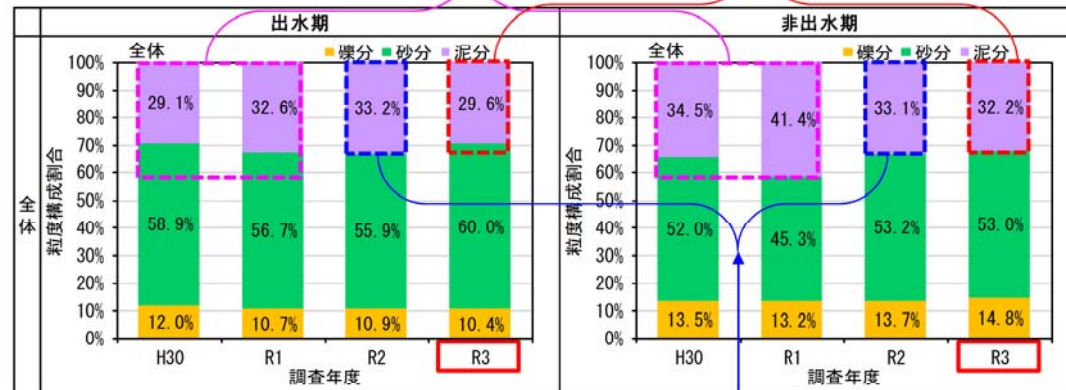
■ 河口部左岸の干潟における底質粒度構成

- 河口部左岸側の干潟において、出水期・非出水期の年2回の底質粒度調査を平成30年～令和3年の4ヶ年実施している。
- 出水期と非出水期を比較すると、令和2年には出水期と非出水期に変化がみられなかったが、平成30年・令和元年・令和3年には出水期と比較して非出水期に泥分が多い傾向がみられる。
- 泥分の構成割合は、規模の大きい流量・波高の発生後に高くなる傾向がみられる。

出水期と比較して非出水期の泥分が多い

出水期と非出水期に変化がみられない

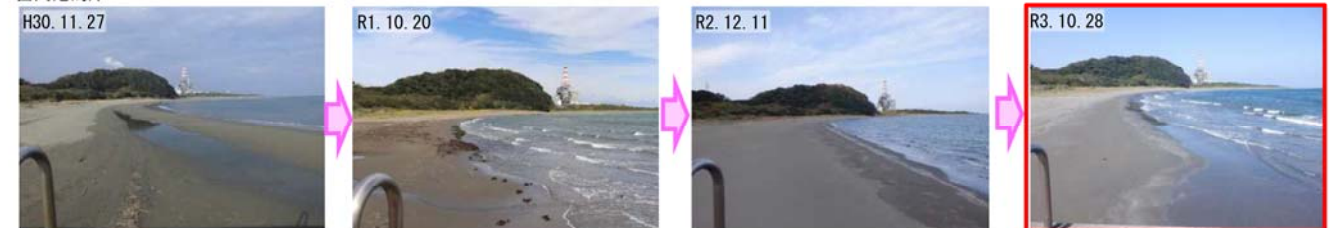
富岡港海岸

- 富岡港海岸・中島港海岸では毎年の定点写真撮影により海岸地形変化を確認している。
- 平成30年～令和3年の定点写真では、砂浜の状況等の変化は確認されていない。

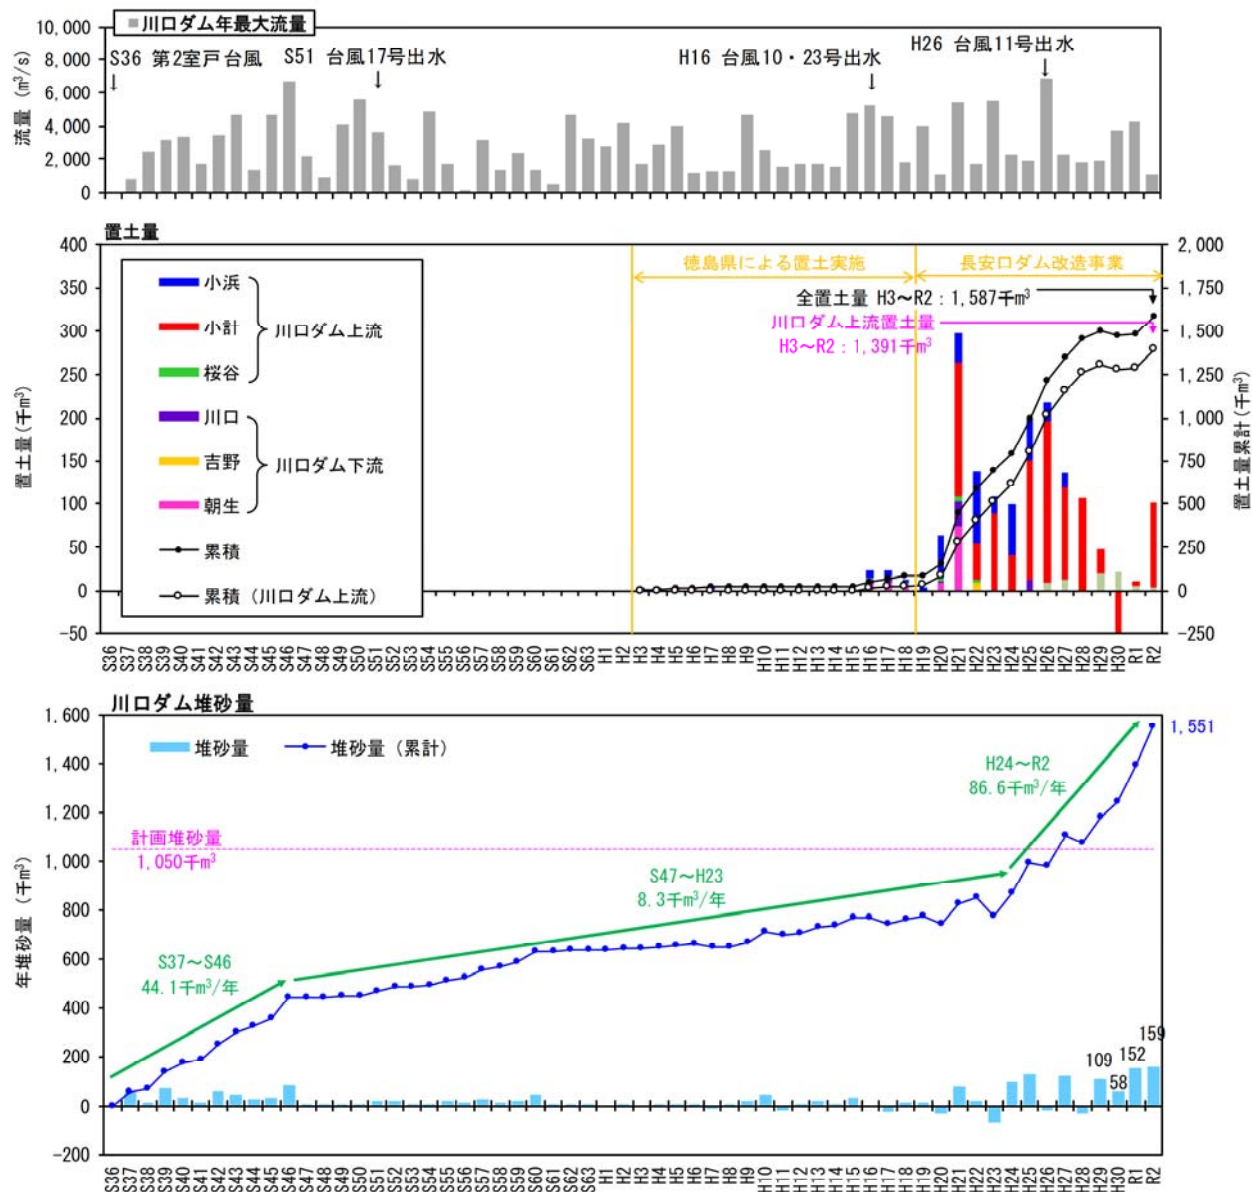
■ 川口ダムにおける堆砂量の経年変化

● 川口ダムの堆砂量は昭和47年～平成23年の平均で8.3千m³/年のペースであったが、平成24年～令和2年の平均では86.6千m³/年のペースに増加している。
