平成16年9月3日

台風16号による那賀川下流の出水状況

— 暴風を伴った今年三度目の出水 —

国土交通省 四国地方整備局 那賀川河川事務所

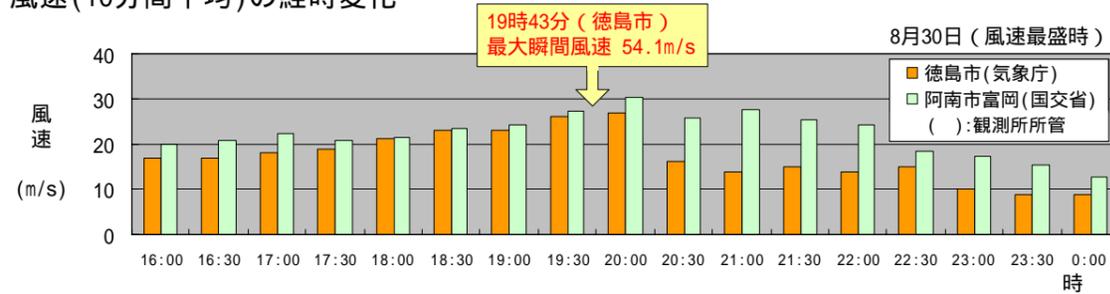
風速(10分間平均)の経時変化

今回の台風の影響により、那賀川下流域では、30日夕方から深夜にかけて、風速25m/s以上の暴風が吹き荒れました。なお徳島市では、午後7時43分に観測史上2番目の最大瞬間風速54.1m/sを記録しました。(気象庁発表)

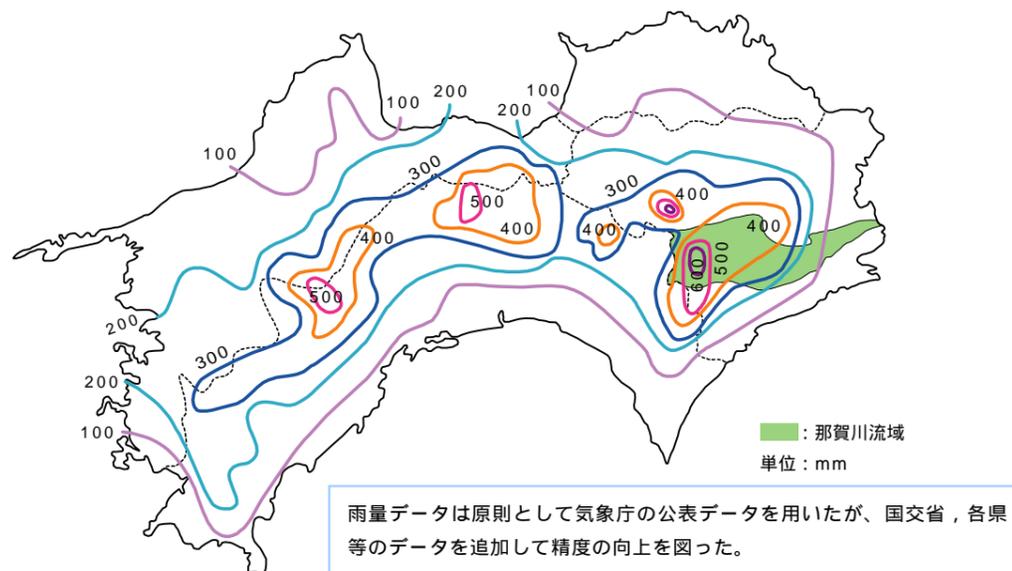
台風16号等雨量線図〔総雨量：平成16年8月28日～8月31日〕

那賀川流域において8月28日午前7時頃から降り始めた雨は、29日正午頃に強まり、台風が接近した同日午後4時頃から午後9時頃までは、上流部で1時間あたり50～90mmの激しい降雨が続きました。那賀川流域上流の日早観測所〔四国電力(株)〕における総雨量(8月28日～8月30日の3日間)は、741mm(流域内最大値)でした。

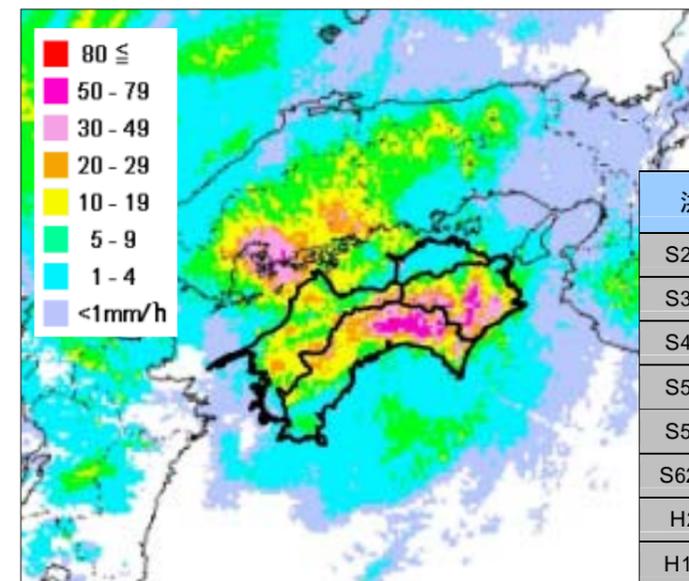
降雨量実況図(気象庁提供)

平成16年8月30日午後7時

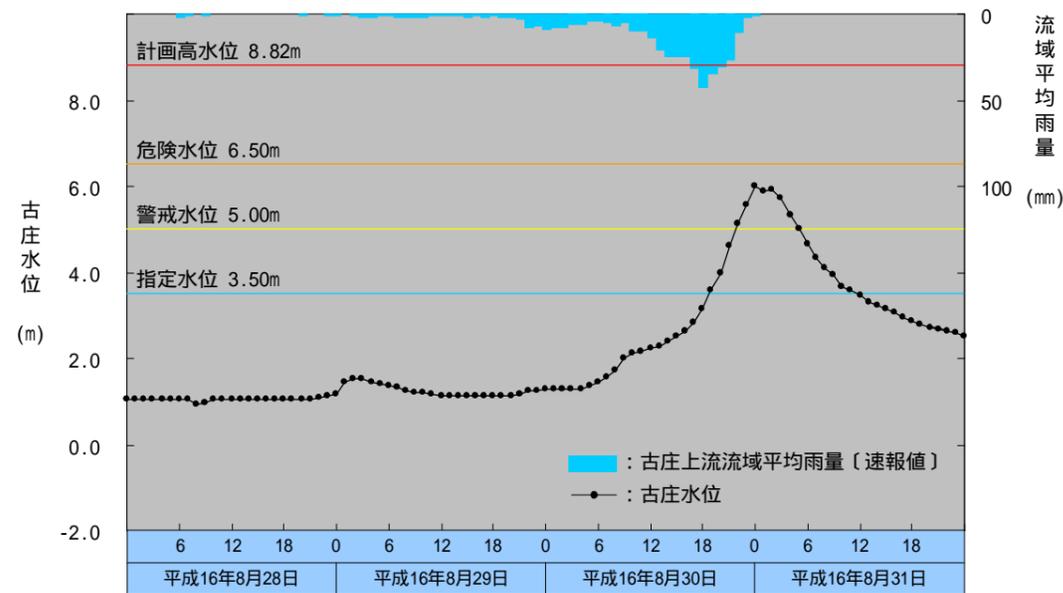
雨量・水位グラフ(平成16年台風16号)

このため、那賀郡羽ノ浦町の古庄水位観測所(基準地点)では、30日午後9時50分頃に警戒水位を越え、31日午前1時40分には最高水位(6.00m)を記録し、最大流量は約5,400m³/s(注)に達しました。

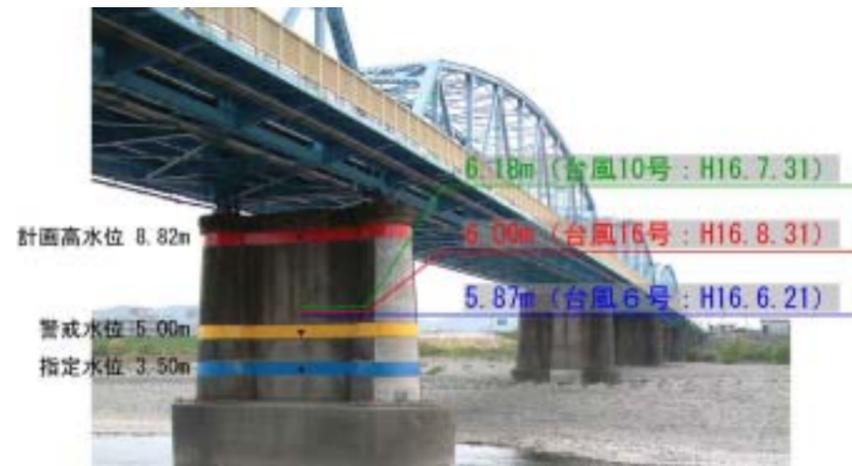
那賀川橋における実績ピーク水位(平成16年)

なお、古庄観測所の水位が警戒水位を越えるのは、今年に入って台風6号および台風10号に続き3度目となります。

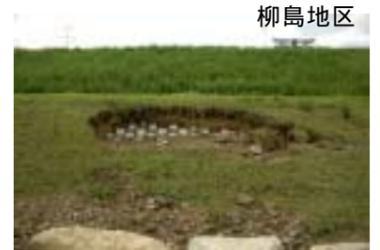
那賀川の直轄管理区間では無堤地区等の阿南市5地区(加茂、深瀬、吉井、楠根、持井)における浸水被害を始めとして、阿南市上大野地区では、先般の台風10号で月の輪工を実施した箇所において再度の堤体漏水、阿南市柳島地区では堤防のり面の部分崩壊、羽ノ浦町古庄地区では低水護岸の流出などが発生しました。また、洪水のほか暴風による災害として、流域内各所で停電被害が発生するとともに、阿南市横見地区では、水神社横の大木倒壊により堤防天端が欠損しました。

堤防のり面崩壊箇所

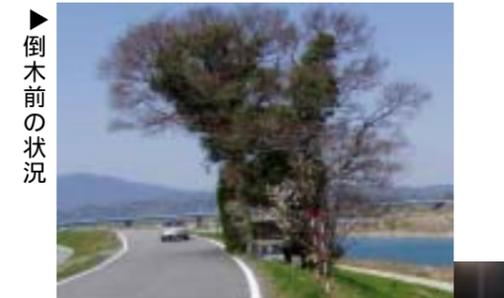
倒木前の状況

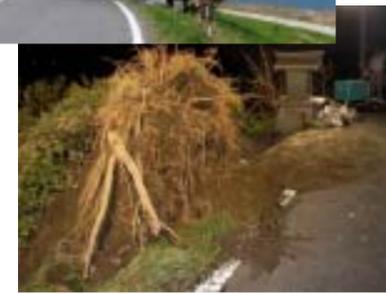
8月31日午前0時30分頃河川パトロールの際に、右岸3k/8付近にある「横見の水神社」の大木倒壊による堤防天端(県道)の一部欠損(幅1m×深さ1m×長さ4m)を発見。那賀川事務所においては、関係機関と調整を図り、応急復旧作業に着手し、午前3時25分に作業を完了しました。

倒木の状況

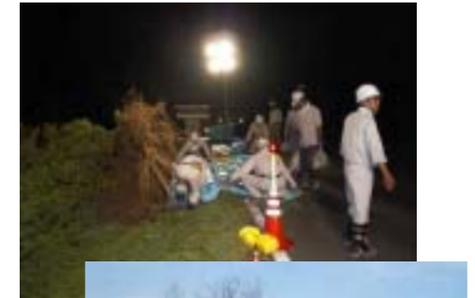
応急復旧状況

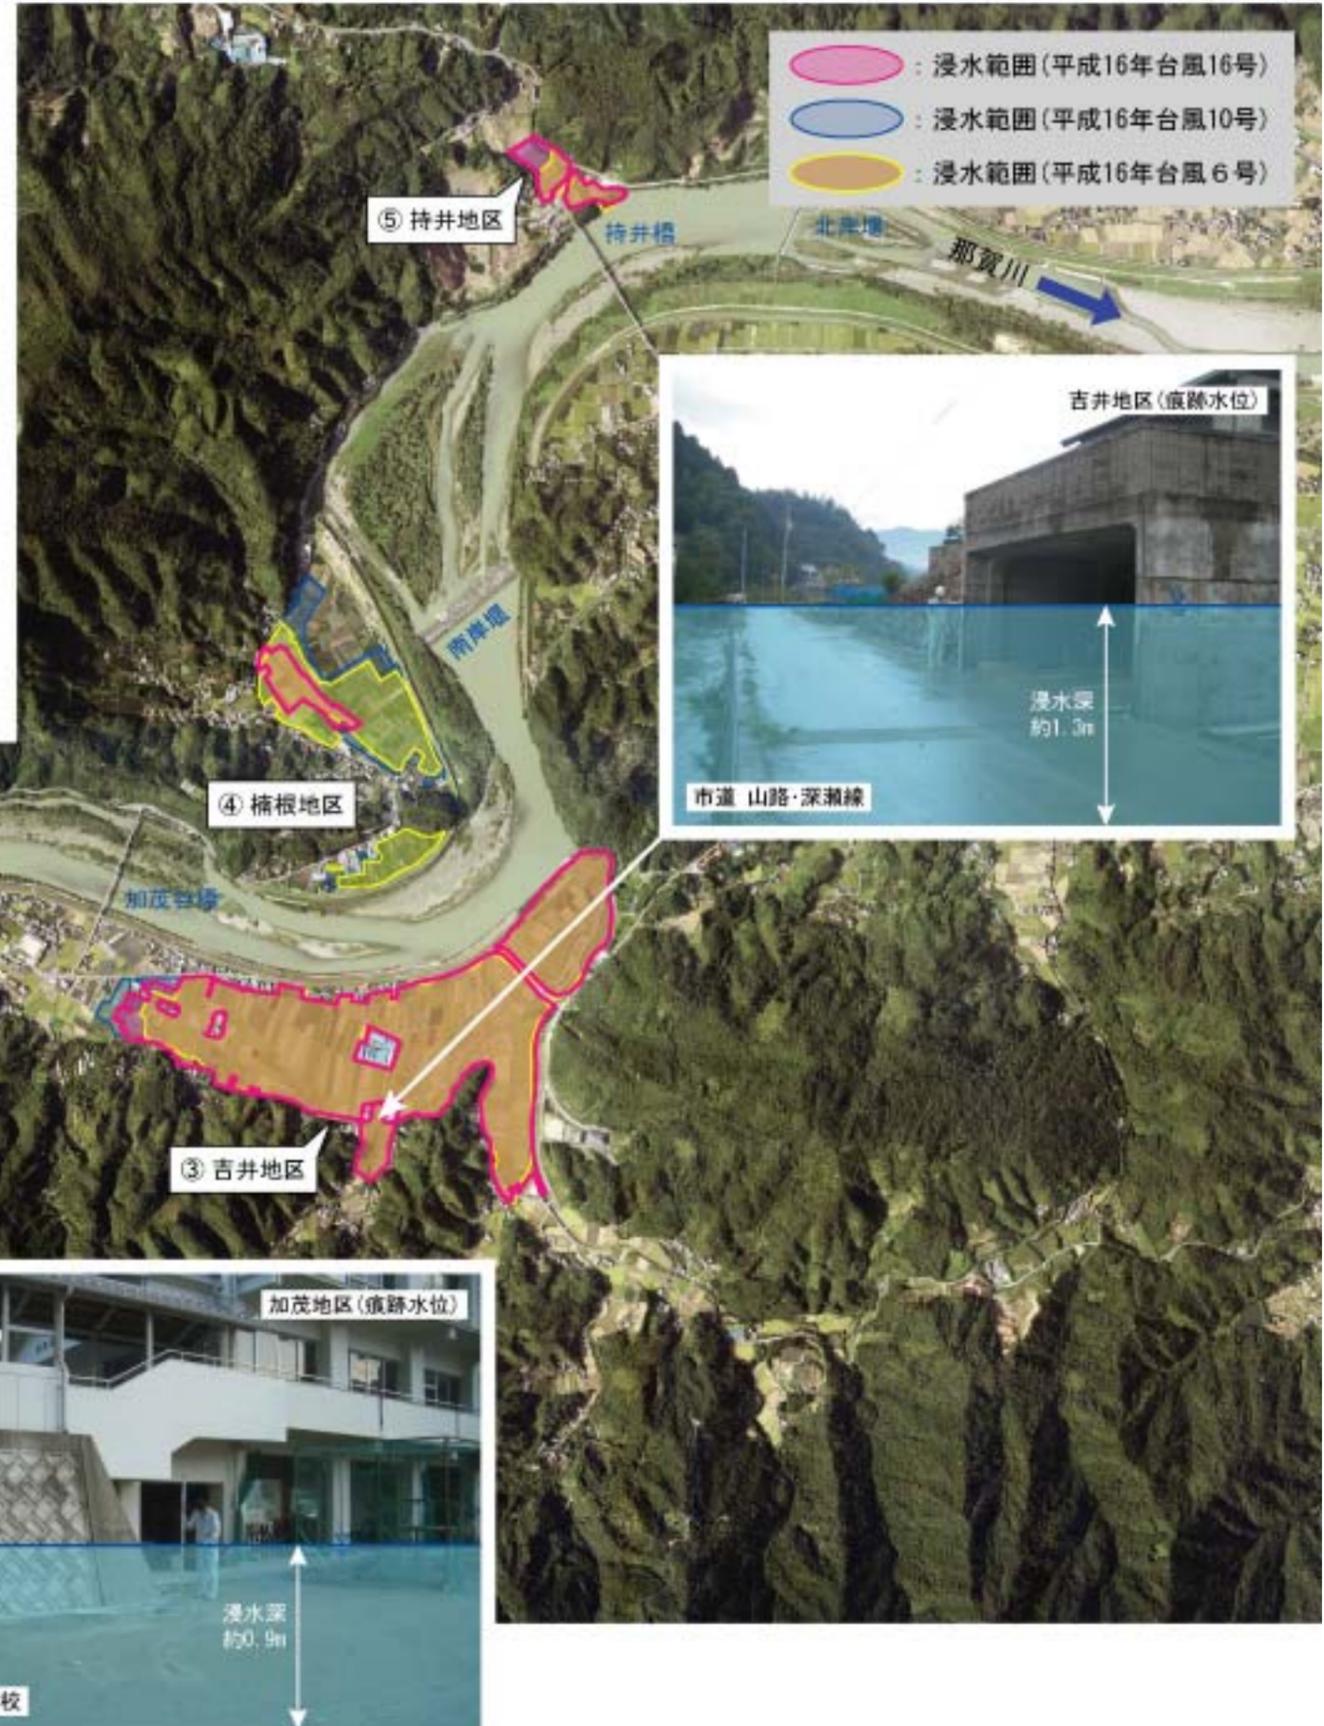
■浸水区域図

那賀川では、阿南市吉井地区を始めとした5地区で浸水被害が発生しました。5地区における被害状況は下表のとおりです。浸水面積の合計は約97.0haであり、最大浸水時間は約8時間に及びました。浸水家屋は発生しなかったものの、今年の台風6号および台風10号に引き続き、1年間に3回もの大きな浸水被害が発生しました。
