# 台風11号の雨量、河川水位の状況等について

平成26年8月29日

那賀川河川事務所  
徳島県

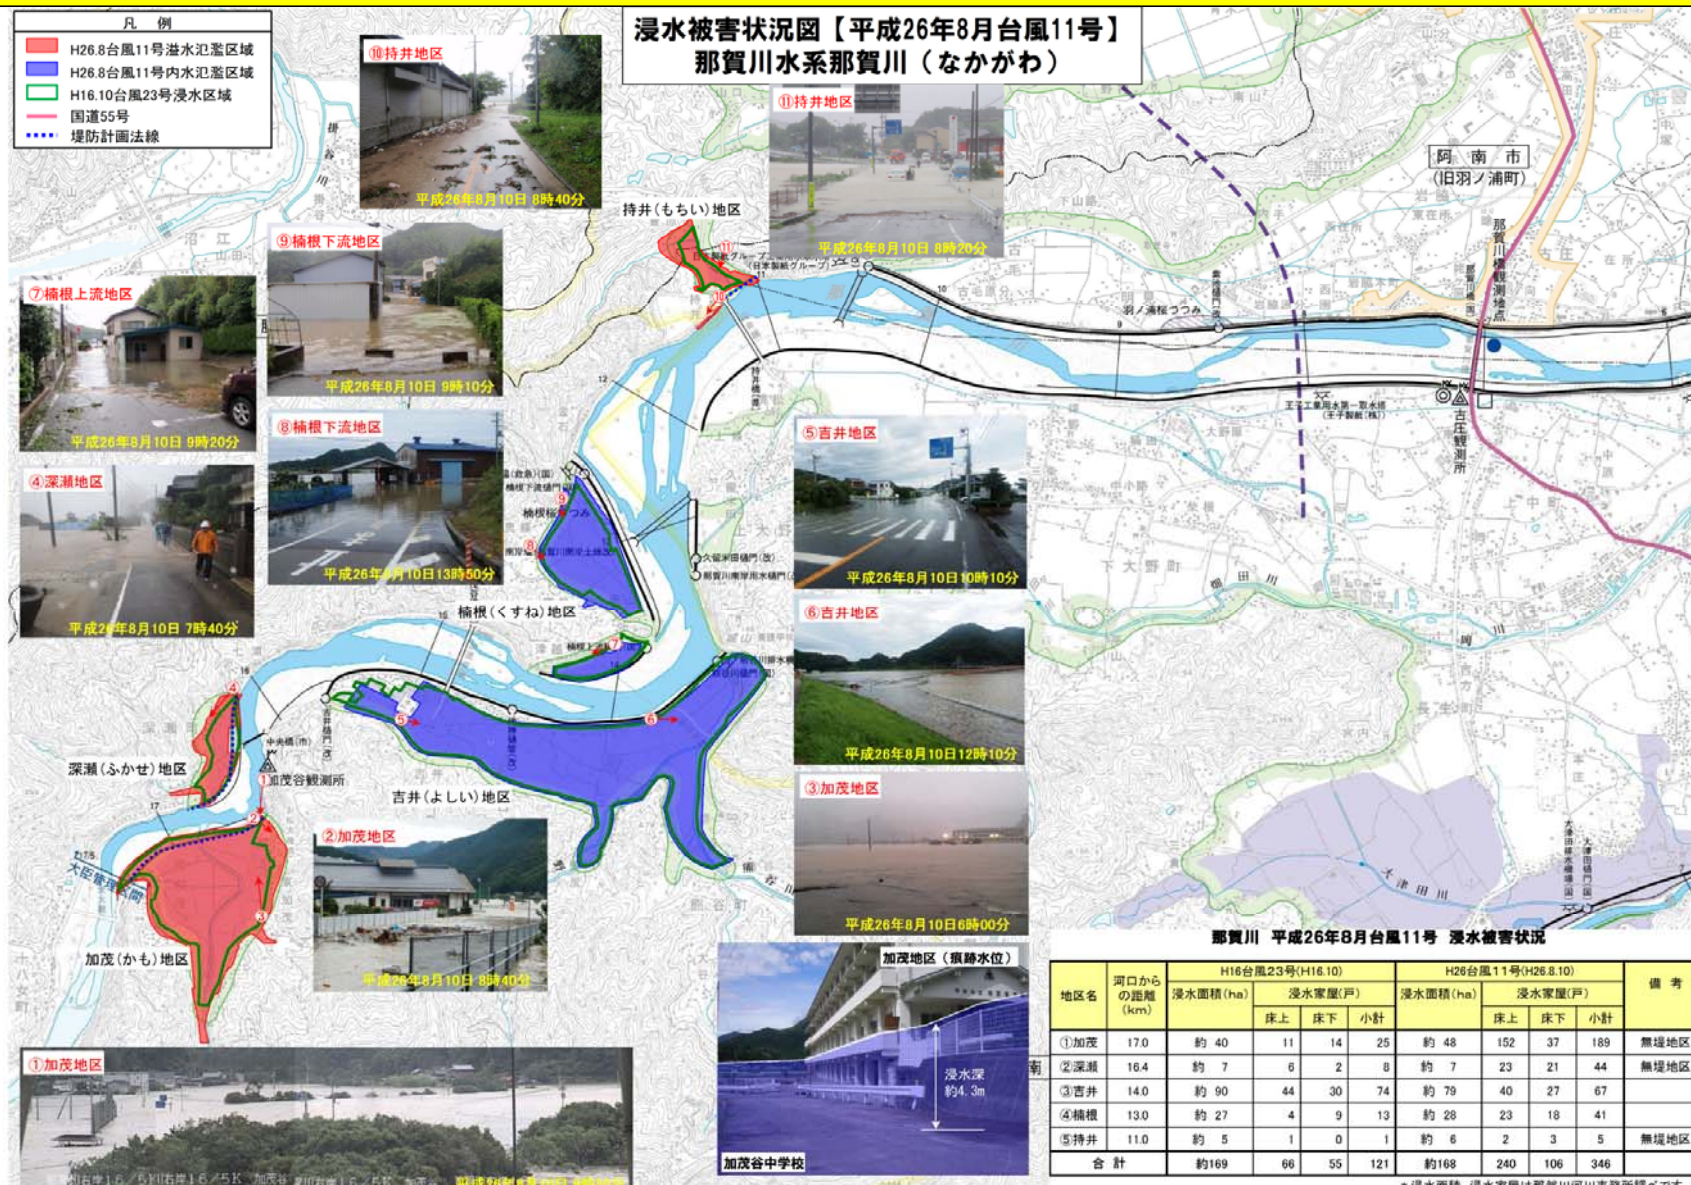
## 1) - 1 国管理区間(全体)

堤防が無い地区などで昭和36年9月第2室戸台風や昭和46年8月台風23号を上回る深刻な被害が発生。特に阿南市加茂地区では激甚な被害が発生。

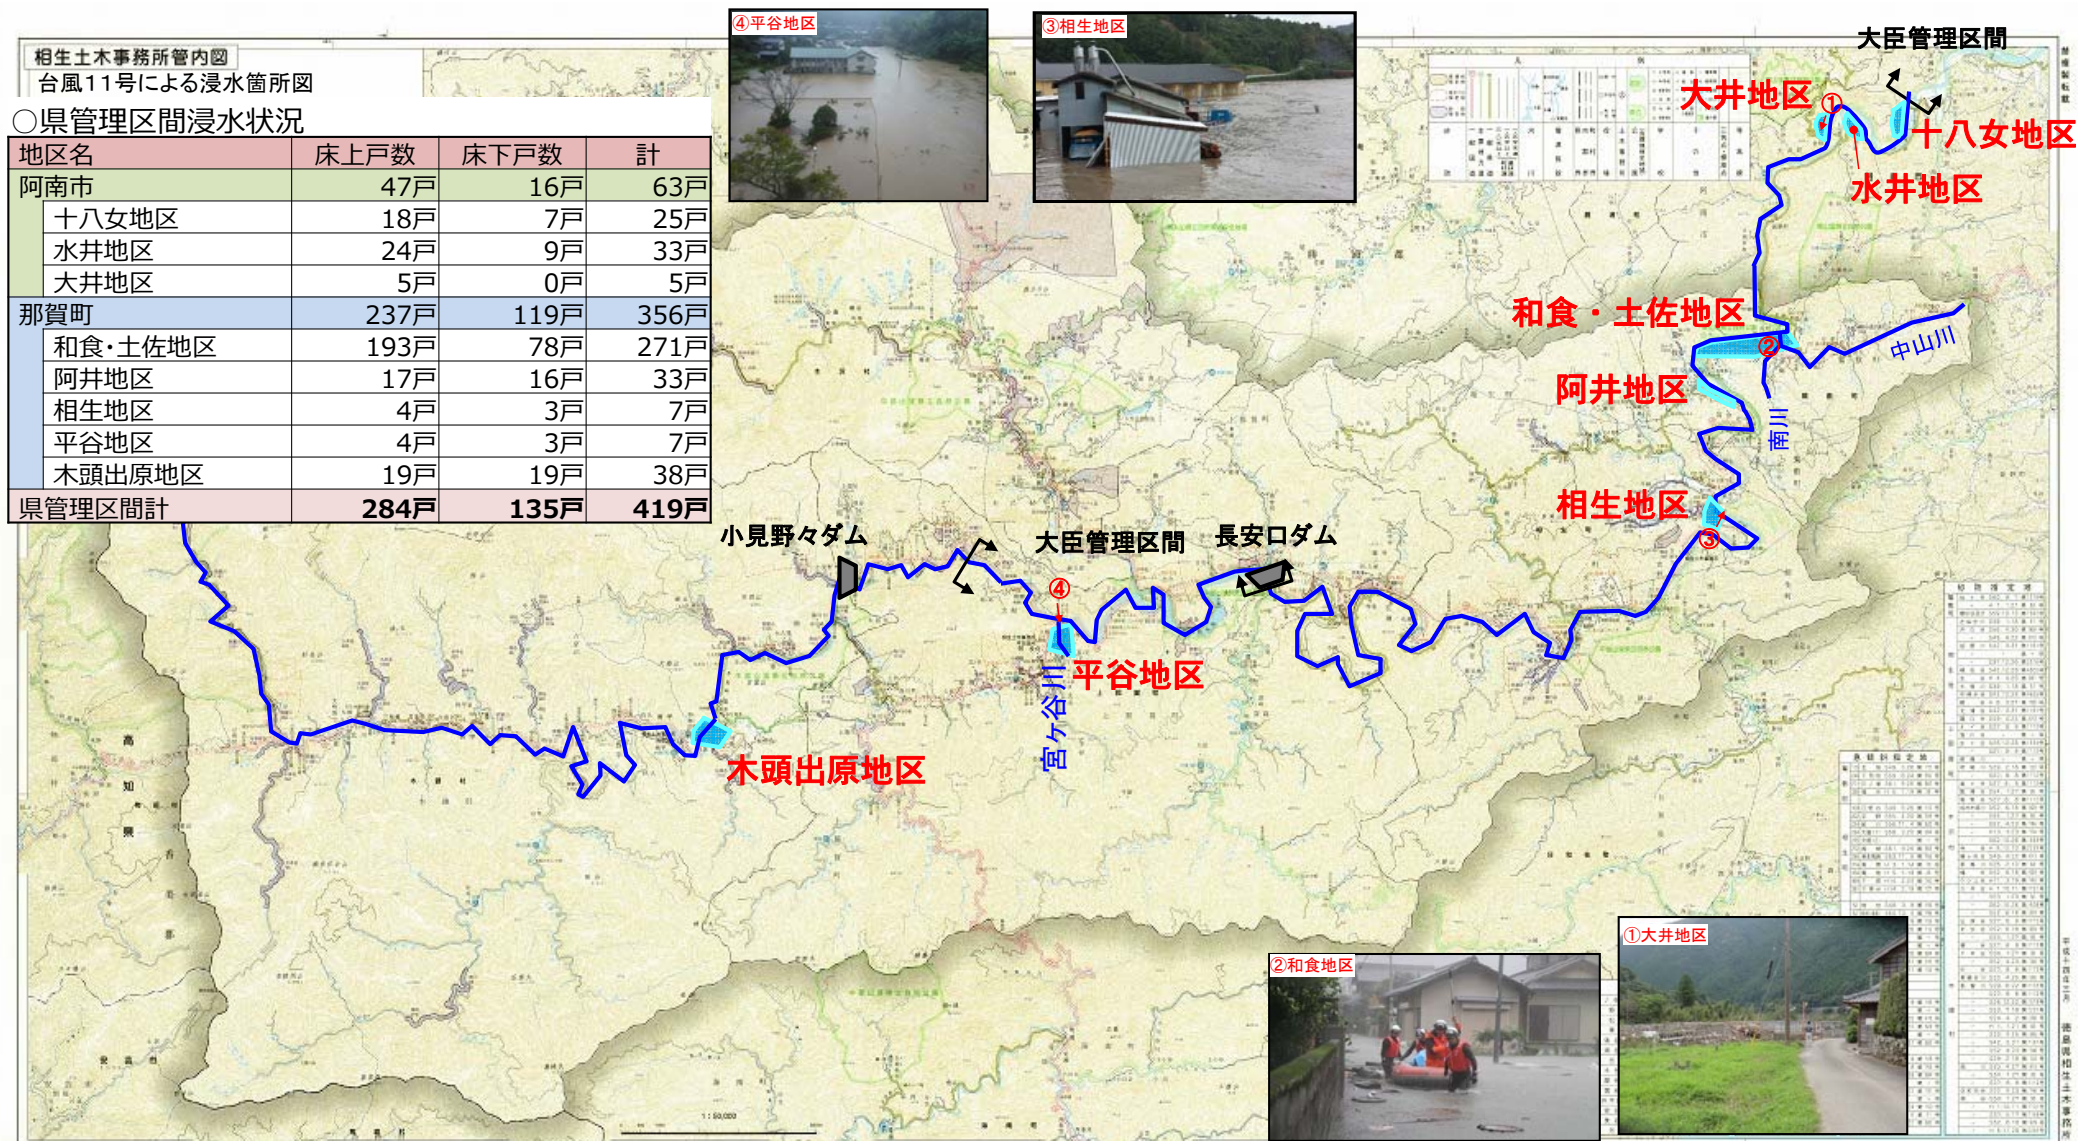
## 2) - 1 県管理区間(全体)

県管理区間においても、和食水位観測所にて観測開始以降の最高水位を記録しており、家屋浸水被害は、総数420戸程度に上っている。  
特に那賀町和食・土佐地区において激甚な被害が発生。

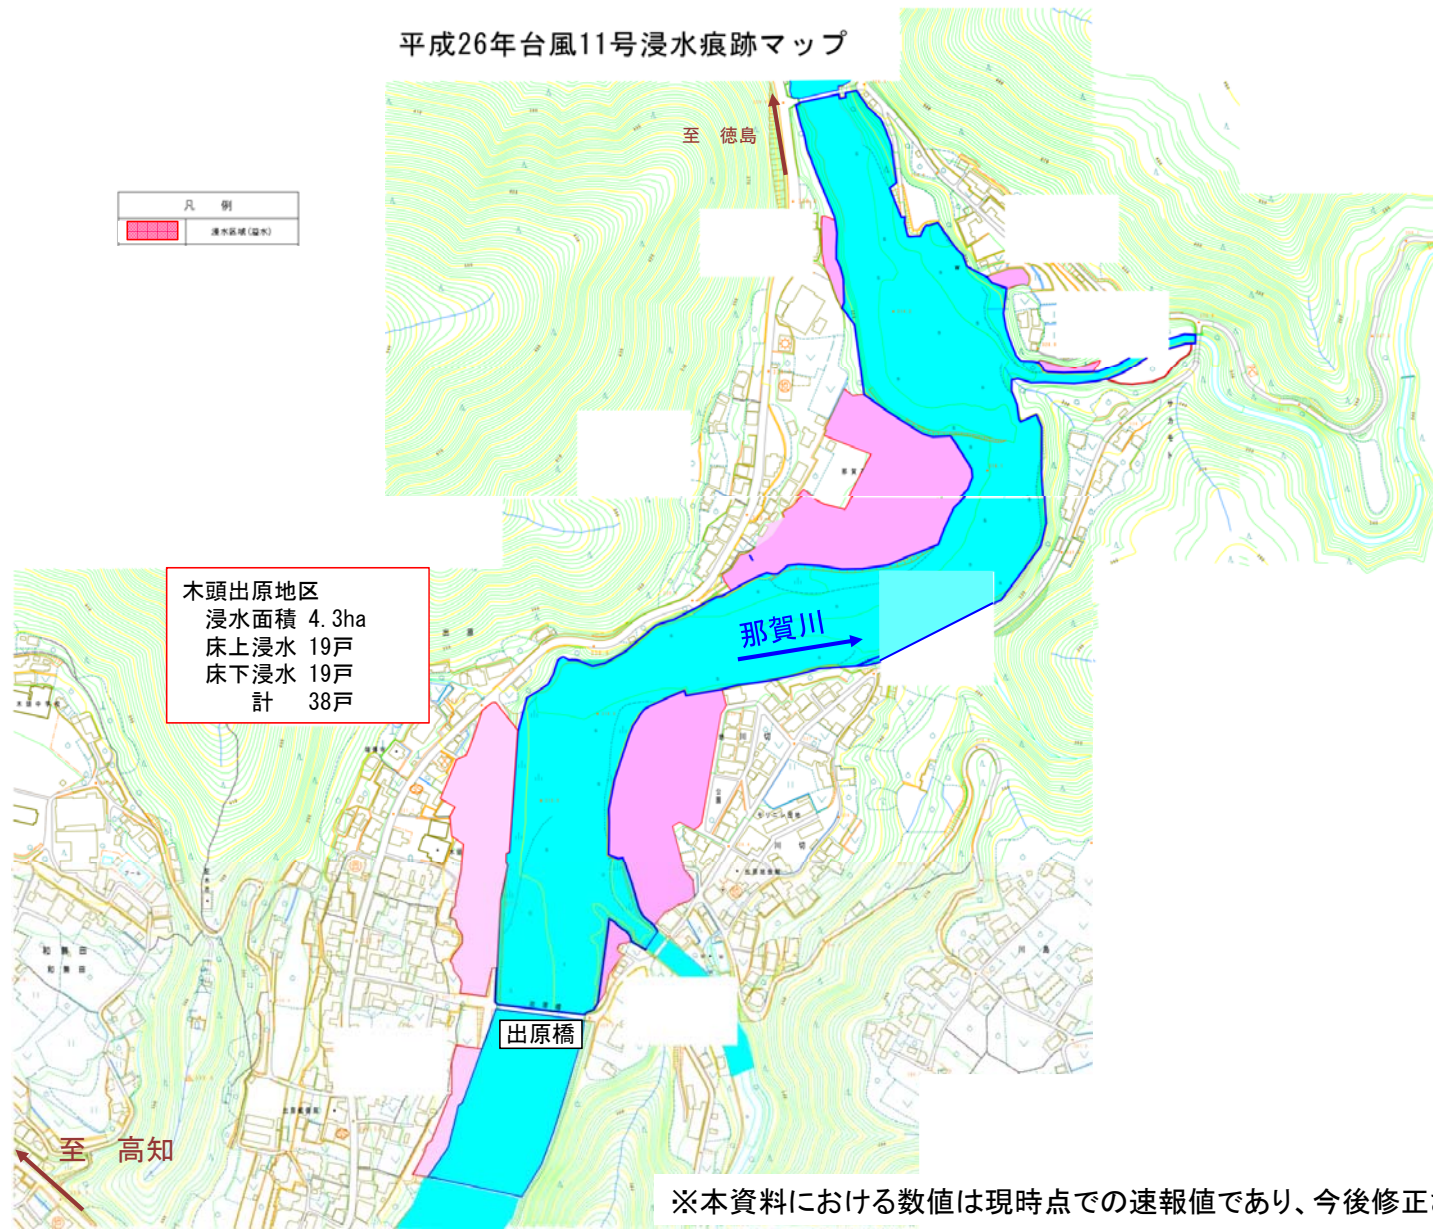
## 2)－6 県管理区間(木頭出原地区)

木頭出原地区では、総数38戸に及ぶ家屋浸水が発生。
