資料-6

第1回会議の意見に対する説明

平成26年12月1日

那賀川河川事務所徳 島 県

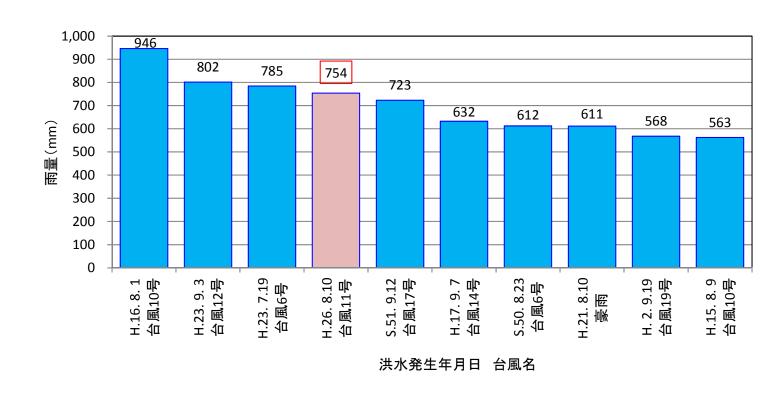
■古庄上流域平均2日雨量上位10

(1) 平成26年8月台風11号の基準地点の古庄における流量は、戦後最大になっているにもかかわらず、2日雨量は第4位となっていることから、過去の主要洪水との比較や台風12号の降雨の影響を含めて要因について検討が必要である。

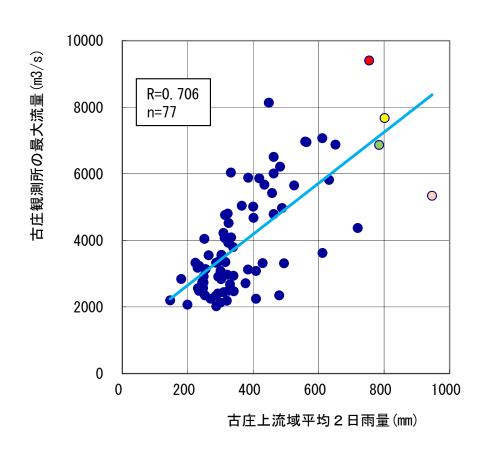
■古庄上流域平均2日雨量と古庄観測所の最大流量

古庄上流域 平均2日雨量 (mm)	古庄観測所の 最大流量 (m³/s)
○ H.16. 8. 1(台風10号)	946	5,300
○ H.23. 9. 3(台風12号)	802	7,700
● H.23.7.19(台風6号)	785	6,900
● H.26. 8.10(台風11号)	754	約9,500

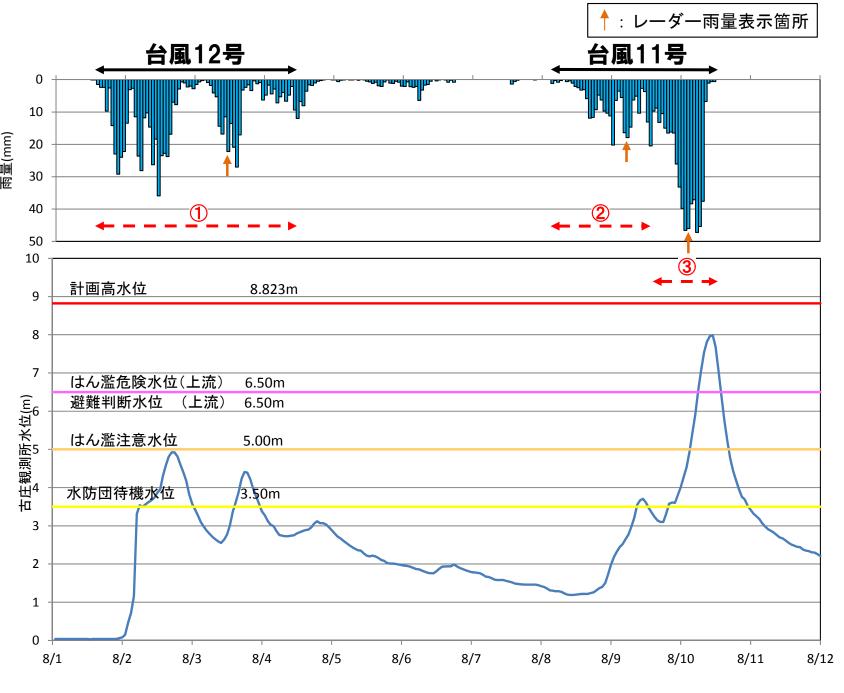
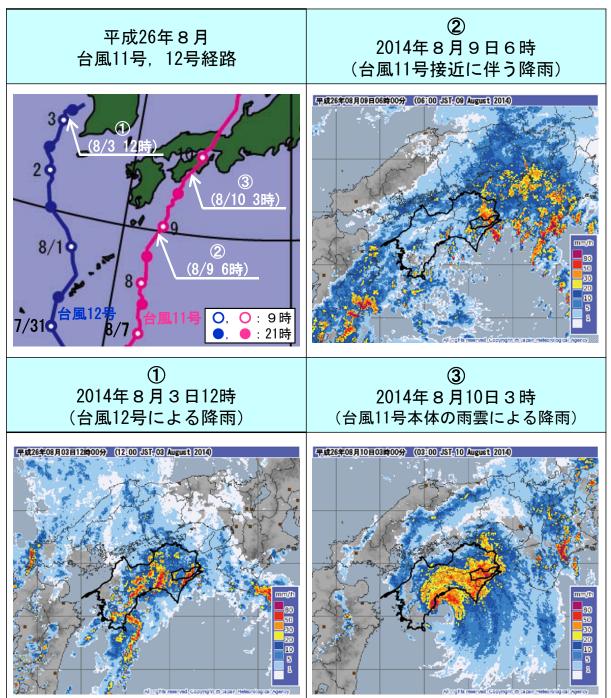
古庄上流域平均雨量ハイエト(上)、古庄観測所水位(下)

古庄地点流量が過去最大の流量となった要因について、発生経過を下記のように仮定し、(A)~(C)の視点で分析を行った。

- (A)台風12号の豪雨①により流域が湿潤状態となり、4日後、流域が湿潤した状態で、台風11号接近に伴う降雨②により、古庄地点では、 水防団待機水位を超えるまで河川水位が上昇した。
 - ⇒ 流域湿潤状態の検討
- (B) その後、9日12時頃から台風本体の雨雲の影響により降雨が強まり、10日未明より集中豪雨③が発生した。
 - ⇒ 最大流量発生前の短時間降雨量の検討
- (C) さらに、下流域では、強い降雨の影響で本川と支川の最大流量の発生時刻が合致したことから、那賀川本川の水位が急激に上昇し戦後最大流量が発生した。
 - ⇒ 降雨の地域分布、時間分布の検討

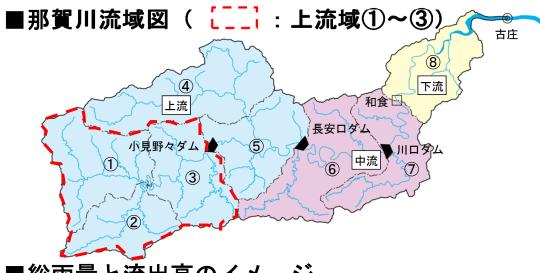
上流域①~③における総雨量と流出高の関係を見ると、平成17年9月の渇水後の洪水や平成26年8月台風12号の洪水では総雨量に対して流出 高は低い傾向にあるのに対し、平成26年8月台風11号の洪水では雨量と同等の流出高となっており、流出率も高くなっている。

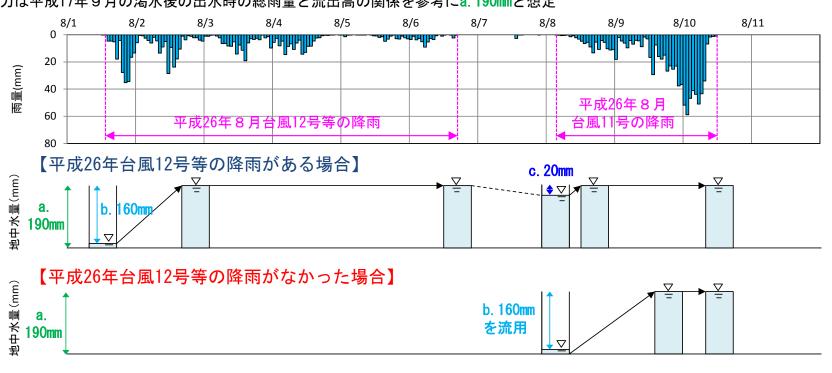
■流域の推定地中水量(平成26年8月2日~8月11日,上流域①~③)

保水能力は平成17年9月の渇水後の出水時の総雨量と流出高の関係を参考にa. 190mmと想定

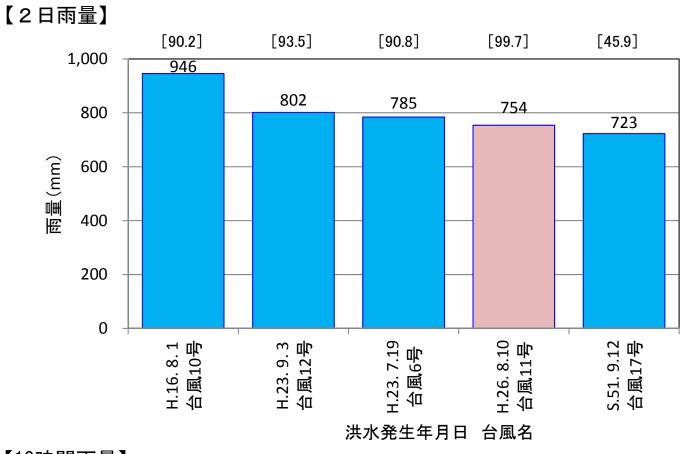
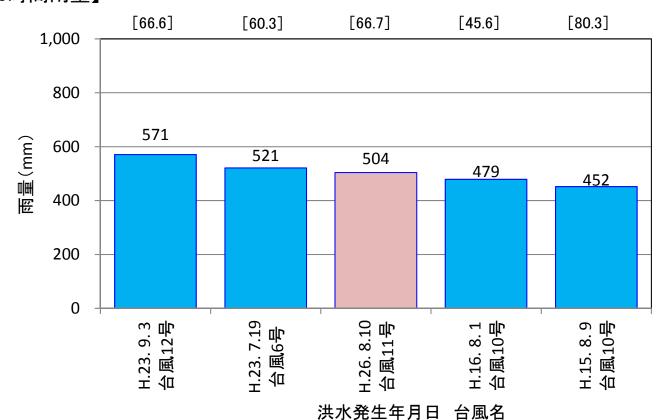
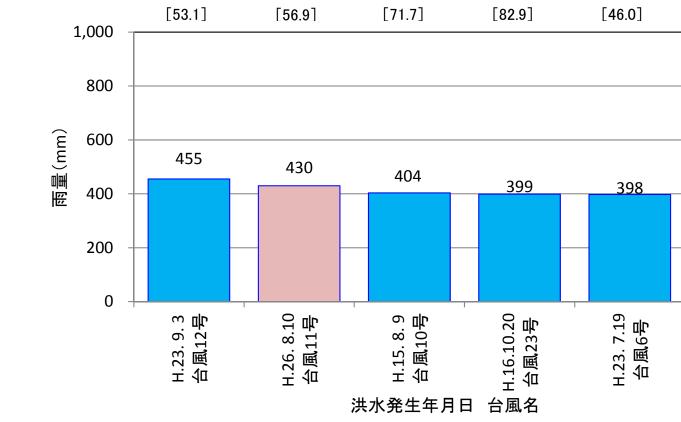
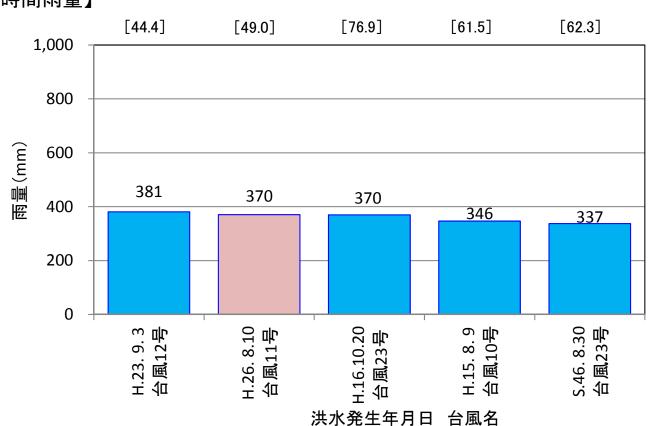
■古庄上流域平均2日雨量,18時間雨量,12時間雨量,9時間雨量(上位5※)

平成26年8月台風11号における古庄上流域平均2日雨量754mmは既往4位であるが、最大流量発生前の18時間雨量(504mm)は既往3位、12時間雨量(430mm)、9時間雨量(370mm)は既往2位と大きな雨量となっている。

[]:総雨量に対する2日及び短時間雨量の割合(%)

最大流量発生前の短時間雨量が大きい。

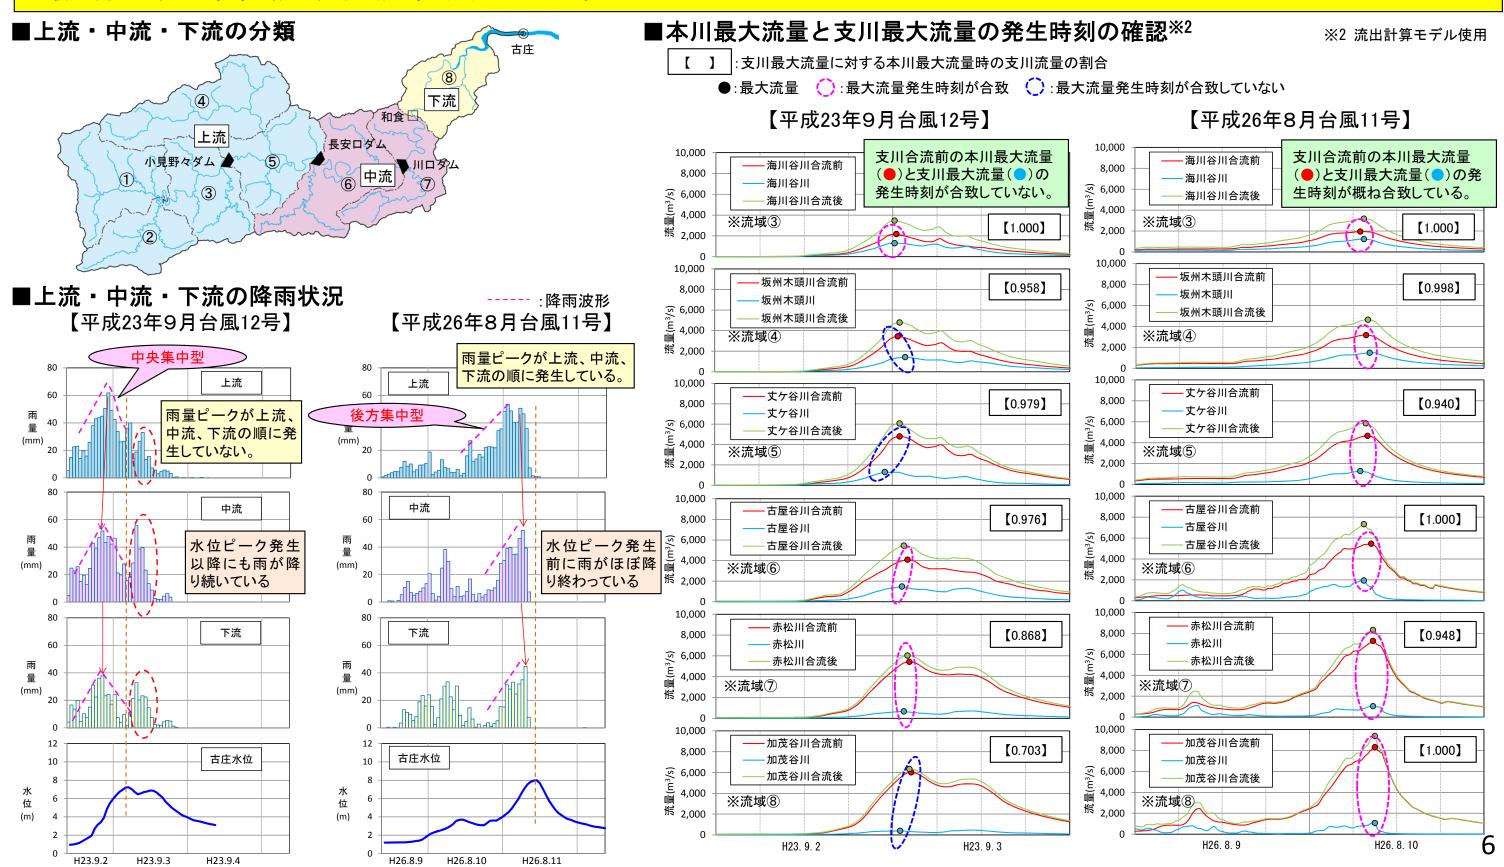
雨の降り方として、那賀川流域を上流(長安口ダム上流)、中流(長安口ダム下流~和食)、下流(和食~古庄)に分類し、雨量ピークの発生 時刻について検討した。

平成26年8月台風11号の雨の降り方として雨量ピークの発生時間を確認すると、上流・中流・下流の順に発生するとともに、雨量ピーク発生時刻と古庄水位ピーク発生時刻を確認すると、降雨量全てがピーク水位に影響していると考えられる。

また、流出計算モデルを用いて支川最大流量と本川最大流量を確認すると、平成26年8月台風11号の洪水では、支川合流前の本川最大流量と支 川最大流量の発生時刻が概ね合致(同時生起)している。

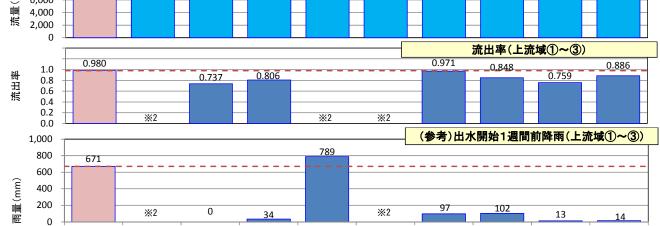
■(A)流出率(対象:古庄流量上位10^{※1}) 約9,500 (速報値) 9,000 (推^{定値)} 8,100 古庄観測所の最大流量上位10 (\$\frac{10,000}{8,000} 6,000 7.700 7.600 7,300
 場
 4,000

平成26年8月台風11号に伴う洪水において、古庄流量が大きくなったのは、下記の3点による。

- (A) 台風12号の接近に伴う降雨により、流域が湿潤状態であったこと。
- (B)古庄最大流量発生前の短時間雨量が非常に大きかったこと。
- 降雨が古庄最大流量時の直前に集中しており、さらに本川と支川の最大流量の発生時刻が合致したこと。

場
 2,000
 2.000 流出率(上流域①~③) 0.848 0.737 0.8

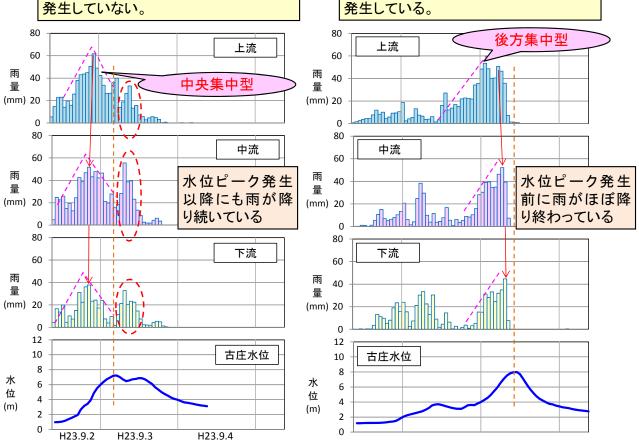
■(C)上流・中流・下流の降雨状況

雨量ピークが上流、中流、下流の順に 発生している。

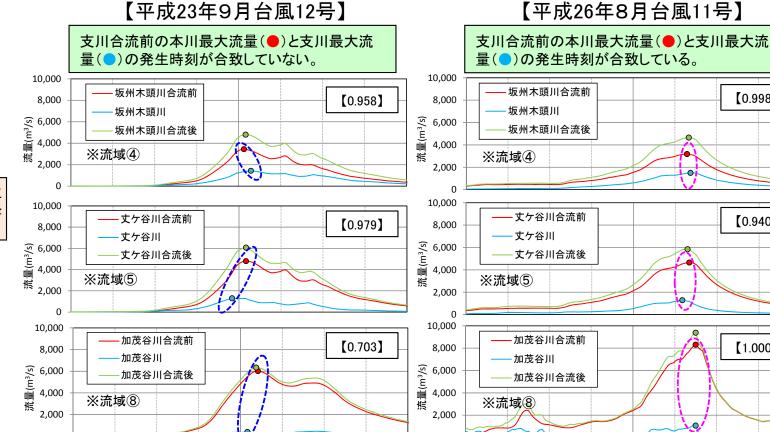
■(C)本川最大流量と支川最大流量の発生時刻の確認

|:支川最大流量に対する本川最大流量時の支川流量の割合

●:最大流量 ():最大流量発生時刻が合致 ():最大流量発生時刻が合致していない

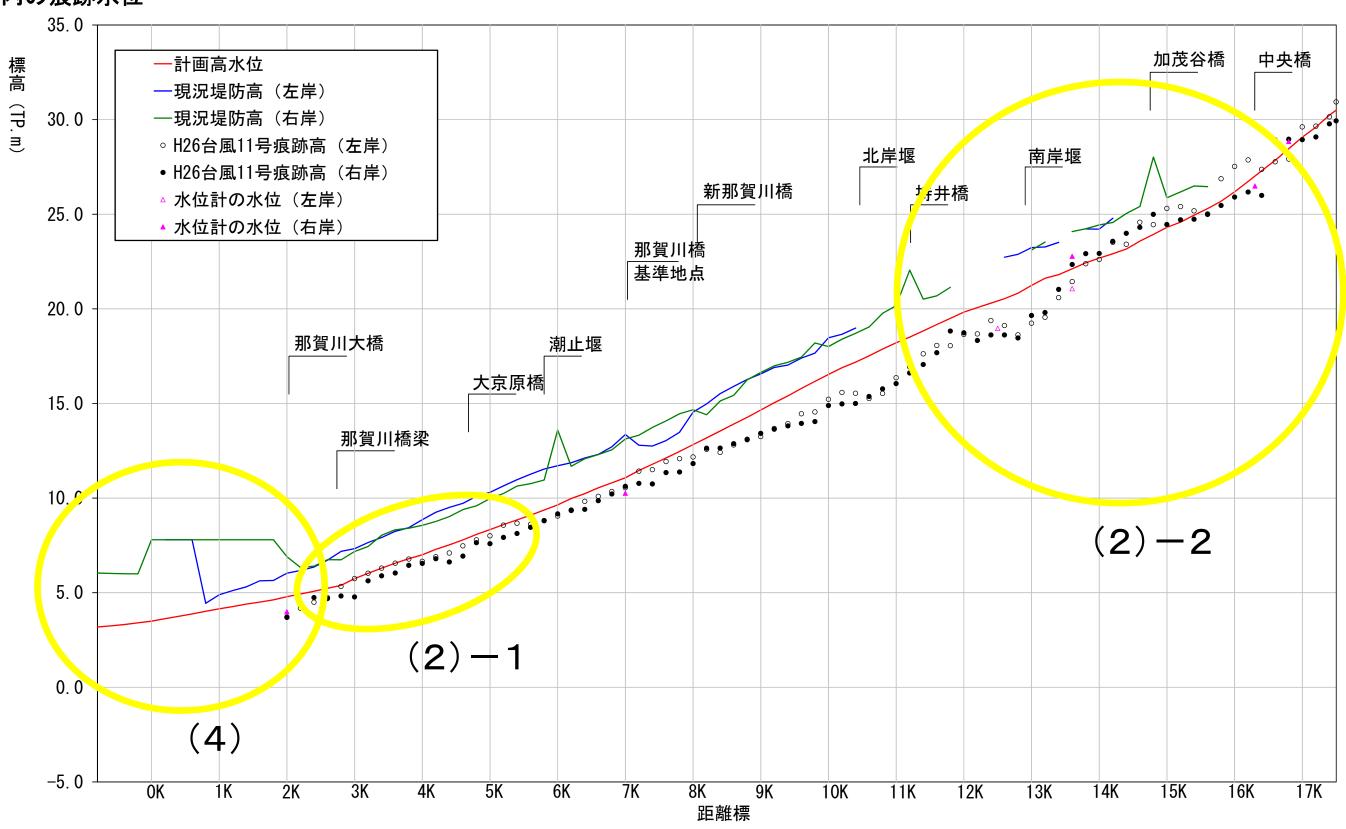
■河道内の痕跡水位

10kmより下流の河道を対象に、平成26年台風11号出水を含む近年の4洪水の洪水痕跡水位をもとに"(右岸痕跡水位-左岸痕跡水位)の1/2"を縦断図に整理した。

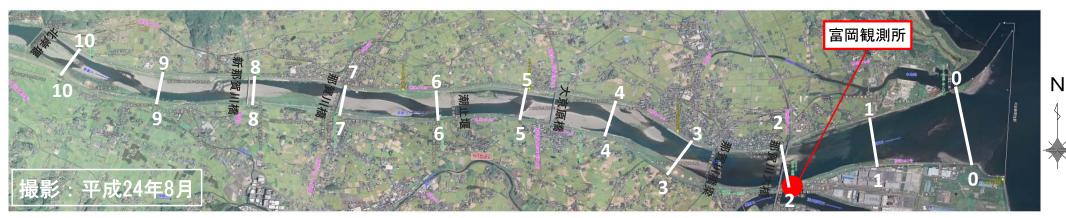
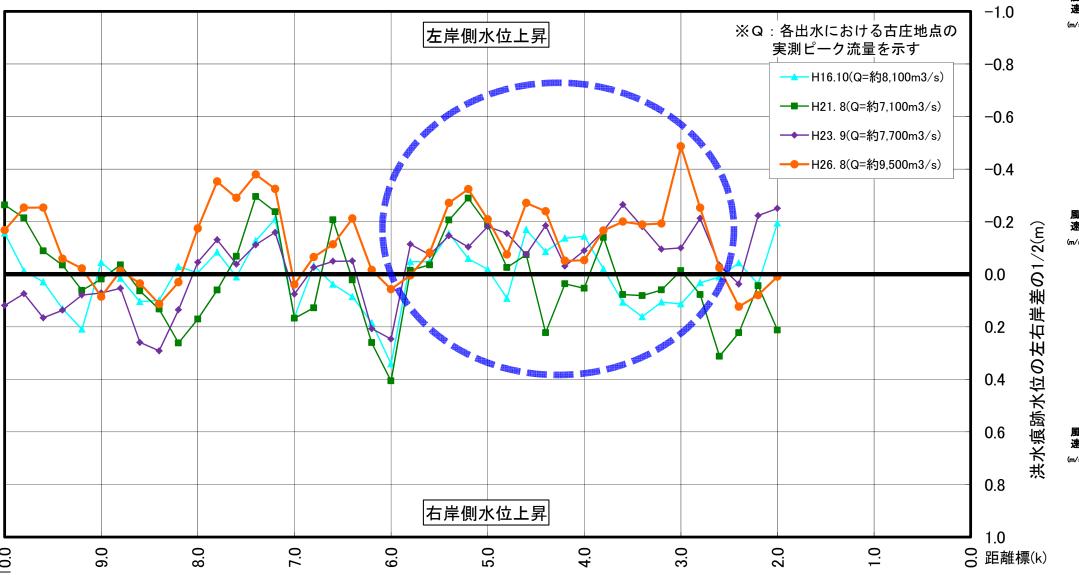
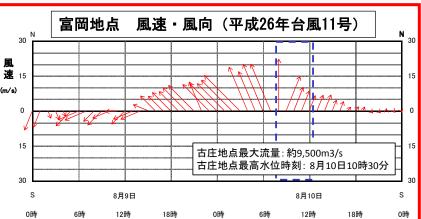
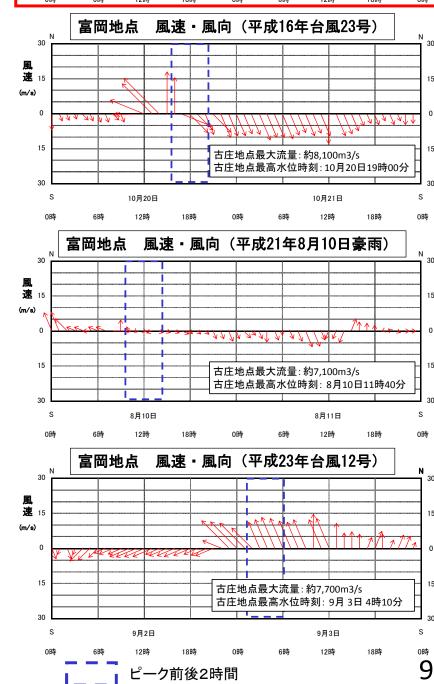
■近年出水時における洪水痕跡の左右岸水位差の比較図

河道水位において左右岸の水位差が生じる要因として、①単列砂州河道での洪水主流線の蛇行の影響、②河道のわん曲形状による影響、③波浪による影響、④風による吹き寄せの影響等考えられるが、平成26年台風11号洪水においては、風の影響を受けたことも一つの要因として考えられる。

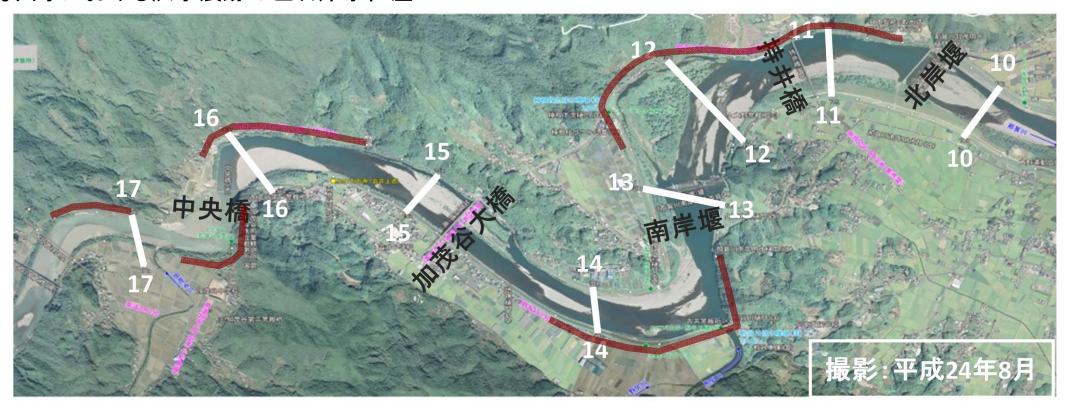
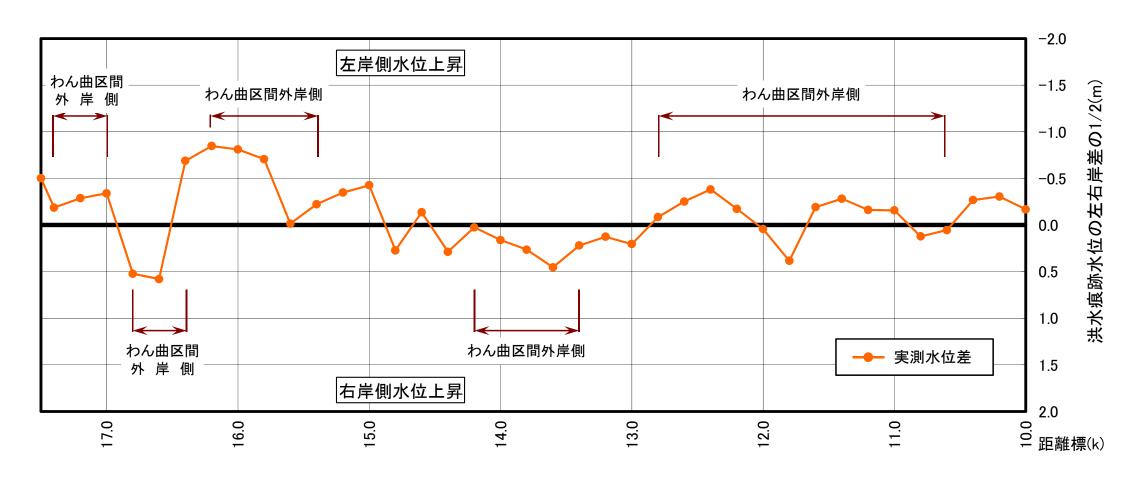
■H26年台風11号出水における洪水痕跡の左右岸水位差

河道のわん曲が大きい10kmより上流を対象に"(右岸痕跡水位-左岸痕跡水位)の1/2"を縦断図に整理した。 その結果、わん曲区間外岸側における痕跡が大きくなっている。

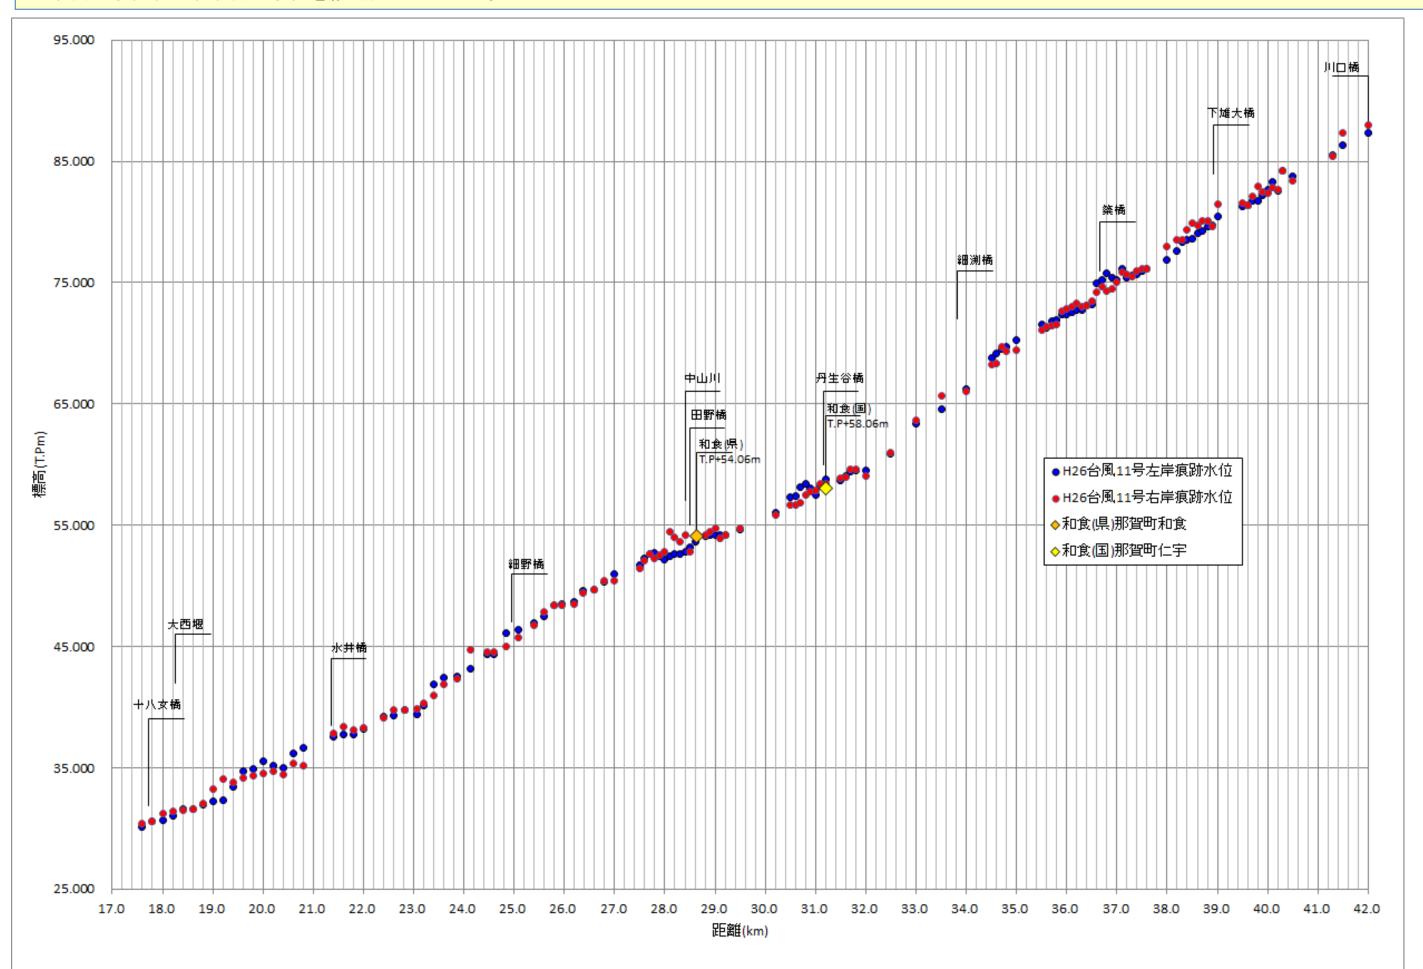
左岸痕跡水位、右岸岸痕跡水位を縦断図に整理した。

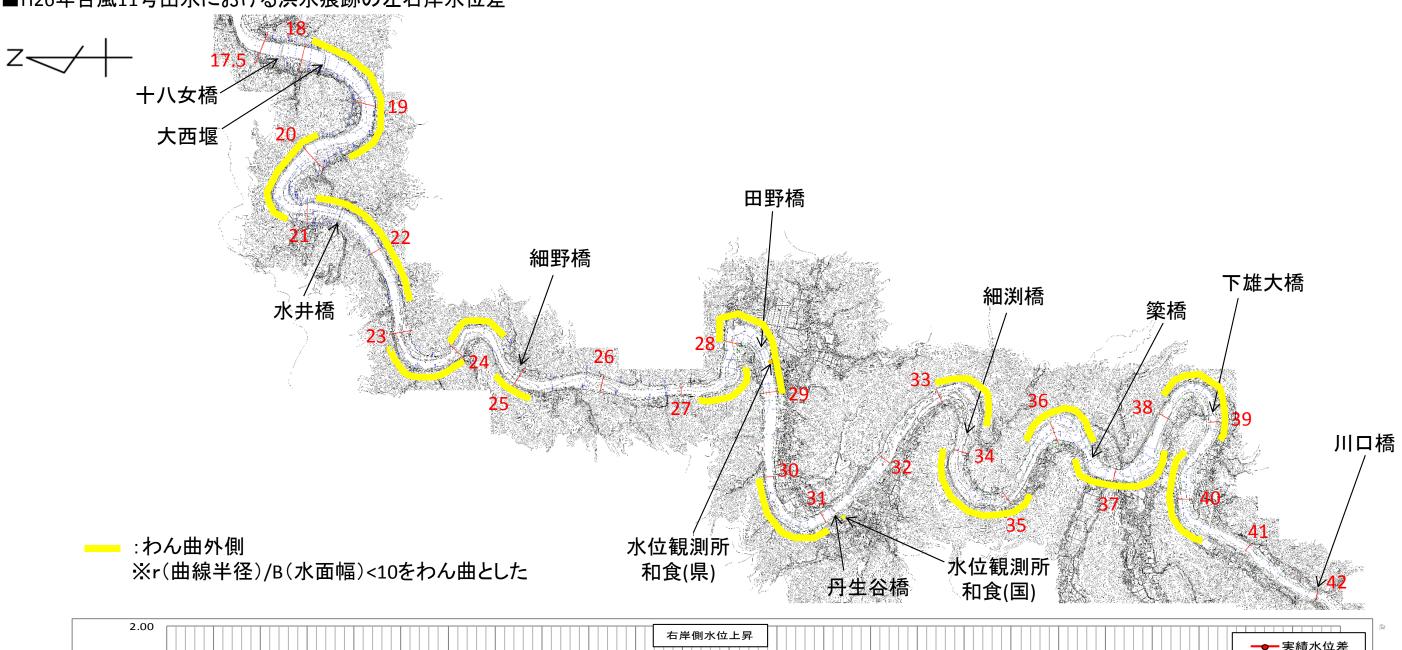
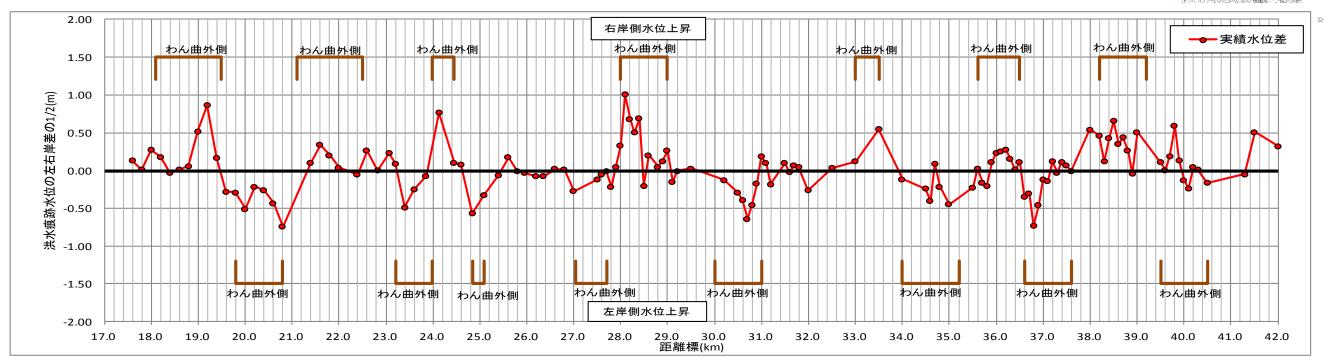
■H26年台風11号出水における洪水痕跡の左右岸水位差

"(右岸痕跡水位一左岸痕跡水位)の1/2"を縦断図に整理した。その結果、湾曲区間外側における痕跡水位が高くなっている。

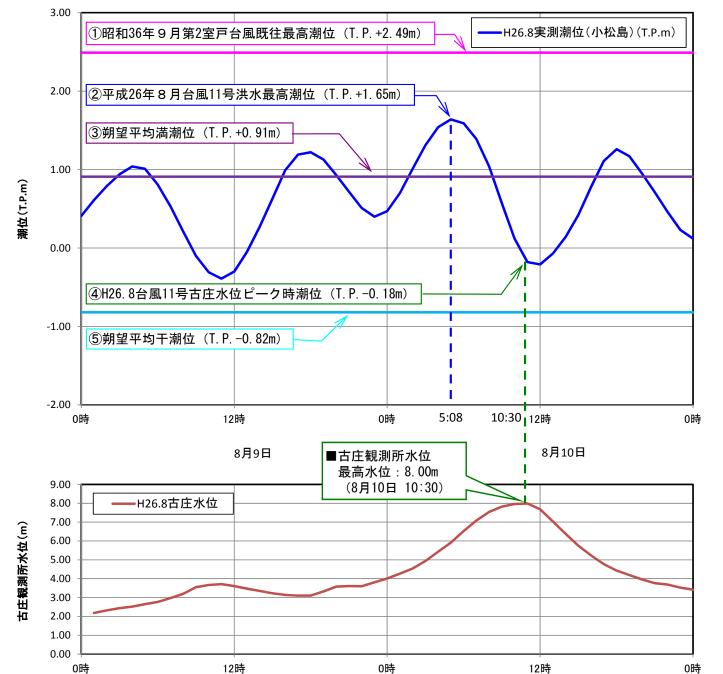
■潮位比較

台風11号時 [古庄実績流量約9,500m3/s (速報値)] の河道水位について、潮位の影響を不等流計算で分析した。この結果から、河口潮位の違い による河道水位への影響は、概ね2km~3km付近までに収束する。

ケース	設定内容	出発水位 (T.P.m)	備考
1	S36.9第2室戸台風既往最高潮位	+2.49m	昭和36年9月16日 11時30分、小松島
2	H26.8台風11号洪水最高潮位	+1.65m	平成26年8月10日 5時8分、小松島
3	朔望平均満潮位	+0.91m	小松島
4	H26.8台風11号古庄水位ピーク時潮位	−0.18m	平成26年8月10日 10時30分、小松島
(5)	朔望平均干潮位	-0.82m	小松島

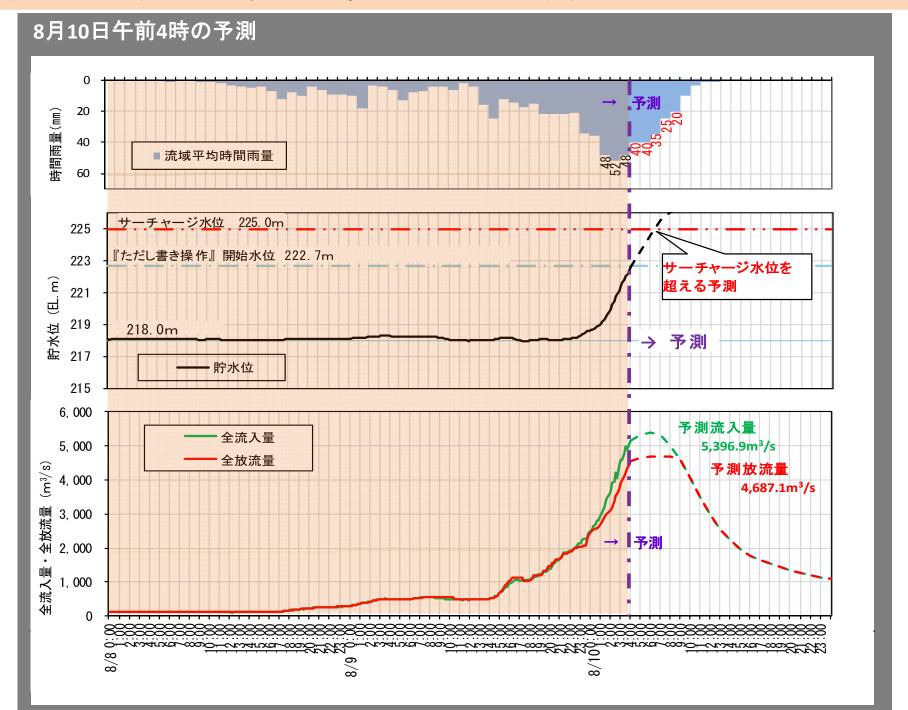
サーチャージ水位を超 えると予測される場合 のダム操作 8月10日0時から雨域が停滞したため、いつ降雨がやむかわからなかった。 このまま貯め続けるとサーチャージ水位(洪水時最高水位:標高225m)を越える (ダムが満杯となる)予測であった。

貯水位が標高222.7m(ただし書き操作開始水位)を越えると「ただし書き操作」(異常洪水時防災操作)に移行する。

ただし書き操作: 放流量を流入量に近づける操作

☆ただし書き操作を実施すると、最終的にはダムへの流入量とダムからの流下量は等しくなります。 流入量と流下量が等しくなると、ダムの貯水位は変化しなくなります。

サーチャージ水位 標高225.0m

「ただし書き操作」開始水位 標高222.7m

予備放流水位 標高219.7m

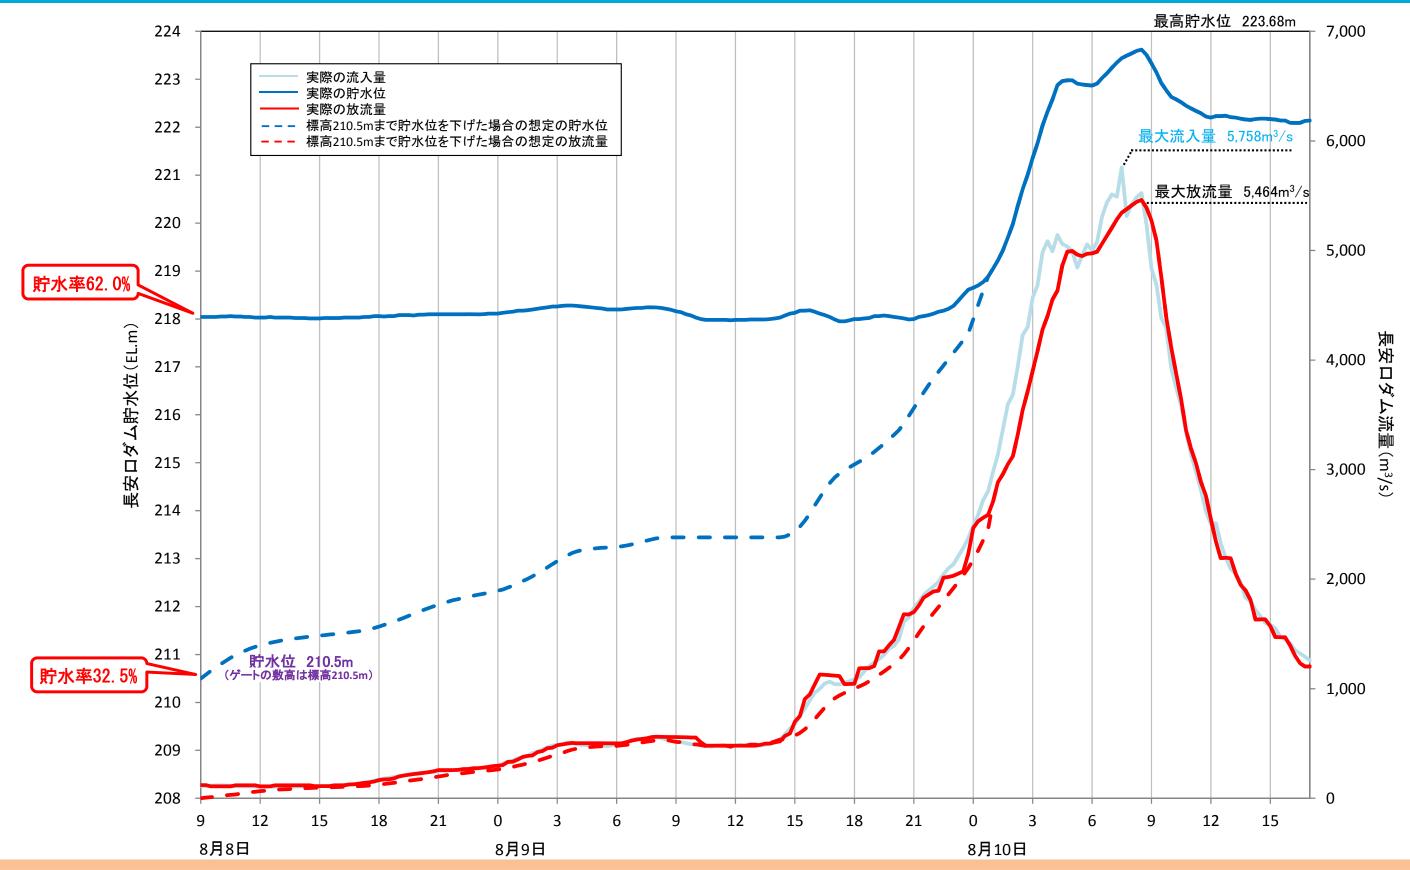
- 長安口ダムでは、毎秒2500m³の流入量まではダムに入ってくる量(流入量)と同じ量を流下させます。(自然の状態と同じ)
- 毎秒2500m³の水をダムから流すには、ゲートの部分に約8mの水深が必要です。

毎秒2500m³放流時の水位 標高約218.5m

ゲート敷高 標高210.5m

約8m必要

仮に、ダムの水位をゲートの敷高(標高210.5m)まで下げていたとしても、洪水調節を開始する流入量(毎秒2,500m3)に達するまでの操作の過程で貯水位は上昇し、 洪水調節開始時の貯水位は標高218.5mとなる。
