# 令和4年9月台風第14号洪水の概要

令和4年9月  
那賀川河川事務所

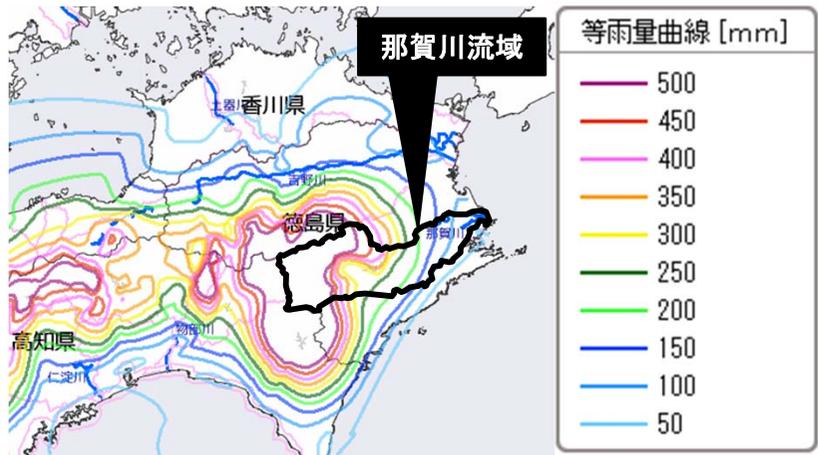
■ 台風第14号等雨量線図

データ種別：テレメータ雨量  
表示地域：四国  
累加時刻：2022/09/17 03:00～2022/09/20 12:00  
累加時間：81時間

- 9月14日3時に発生した台風第14号による影響で、徳島県内では大雨となり、17日3時から20日5時までの総降雨量は、那賀町木頭和無田で469.5mm、三好市京上で415.5mm、上勝町福原旭で353.0mmを観測。
- 17日3時から20日5時までの期間において、長安口ダム上流域平均雨量の総雨量が約550mmを観測。
- 古庄水位観測所のピーク水位は、19日16時に4.33mを観測。
- 河川の水位は水防団待機水位を超過したものの氾濫注意水位は超えず、那賀川において外水による被害は確認されていない。

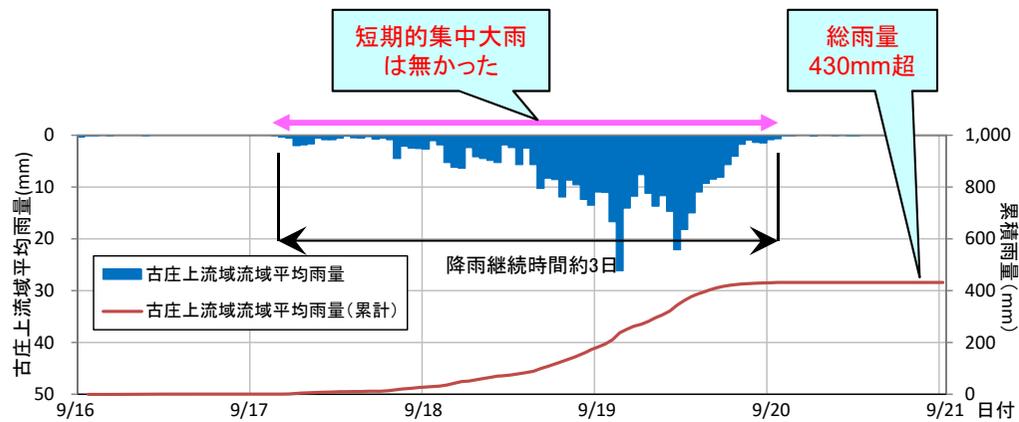
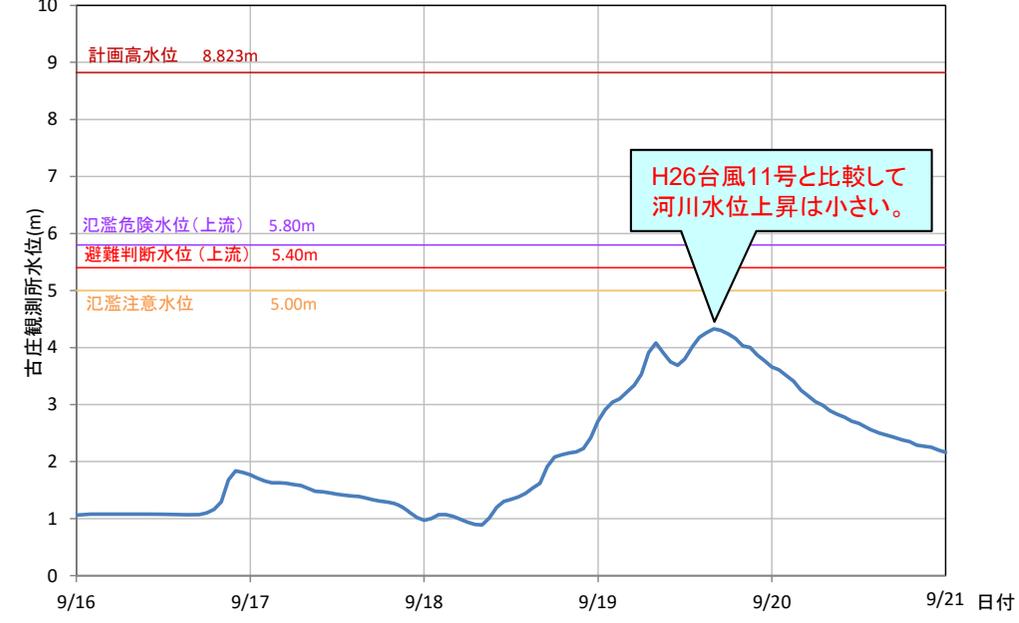
今回(台風第14号洪水:9月16日~21日)

● 令和4年台風第14号の降雨継続時間は平成26年台風第11号と同程度だったが、流域全体で集中的な強い降雨ではなかったことや、短期的集中大雨が発生しなかったこともあり、大きな流量が発生することも無く、河川水位の上昇は小さかった。

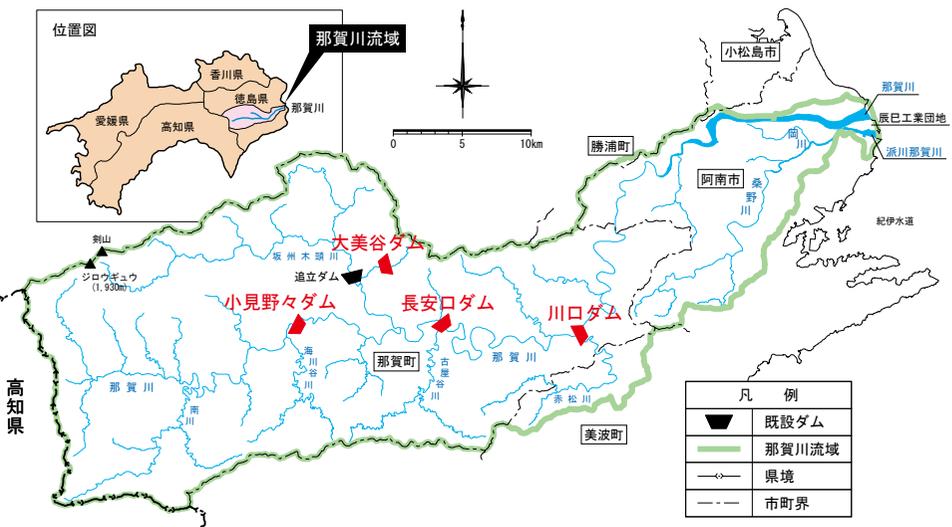
## ①事前放流

- ①: 長安口ダム、小見野々ダム、大美谷ダム、川口ダムの4ダムにおいて、9月16日12時から一斉に事前放流を開始し、17日14時40分までの約27時間で、従来容量(1,200万m<sup>3</sup>)に対して約2.2倍となる約2,580万m<sup>3</sup>の洪水調節可能容量を確保した。  
 なお、9月22日17時現在で、事前放流した水は回復済み。
- ②: 深瀬、加茂地区では、強風対策として事前に排水ポンプ車を配備し洪水に備えた。
- ③: 那賀川床上浸水対策特別緊急事業(加茂地区)で整備した堤防により、外水による浸水被害を防いだ。

ダム名	管理者	諸元等		
		洪水調節容量 (A)	洪水調節可能容量 (B)	合計
長安口	四国地方整備局	1,200万m <sup>3</sup>	640万m <sup>3</sup>	1,840万m <sup>3</sup>
小見野々	四国電力(株)	0万m <sup>3</sup>	620万m <sup>3</sup>	620万m <sup>3</sup>
大美谷	四国電力(株)	0万m <sup>3</sup>	30万m <sup>3</sup>	30万m <sup>3</sup>
川口	徳島県企業局	0万m <sup>3</sup>	90万m <sup>3</sup>	90万m <sup>3</sup>
合計		1,200万m <sup>3</sup>	1,380万m <sup>3</sup>	2,580万m <sup>3</sup>

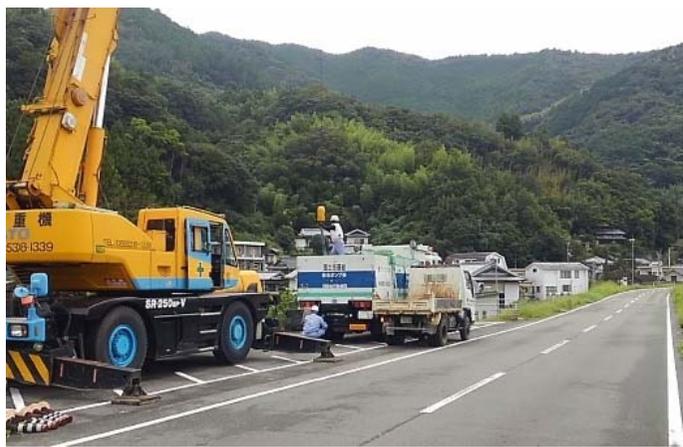
## ②排水ポンプ車の事前配備

※写真は深瀬地区の配備状況

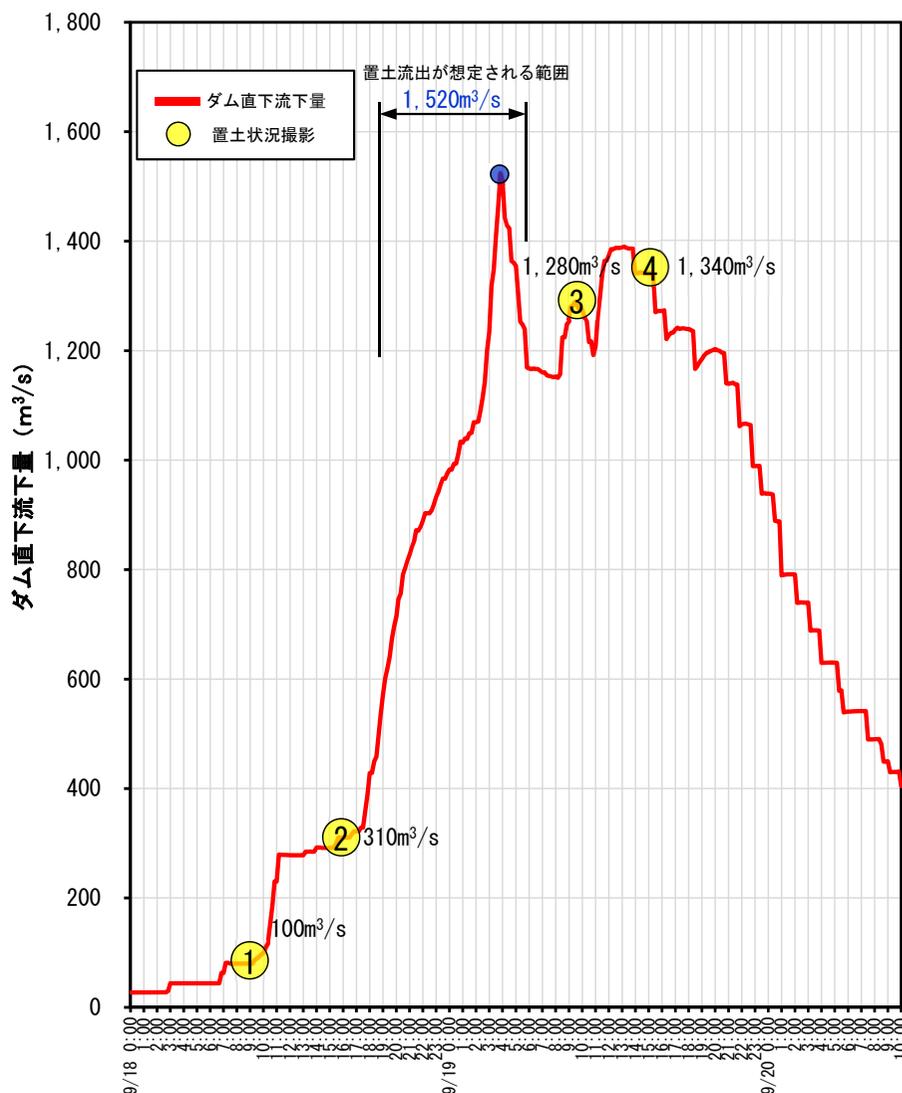
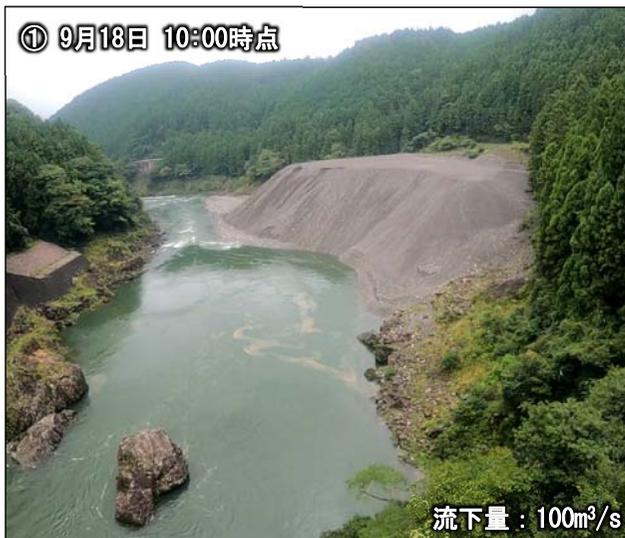
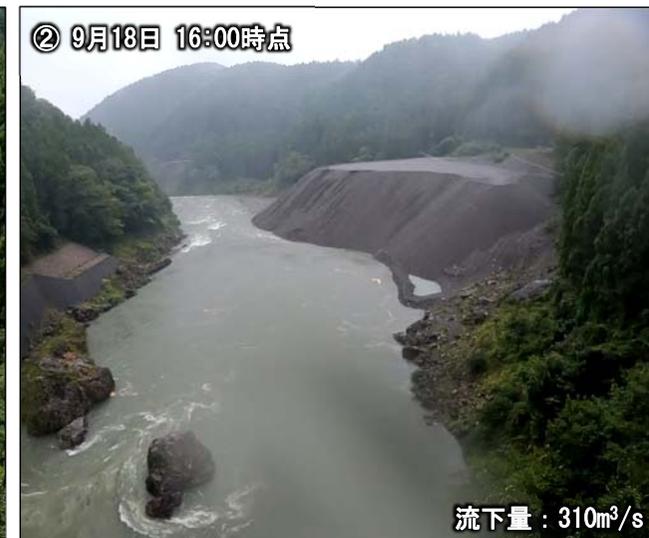
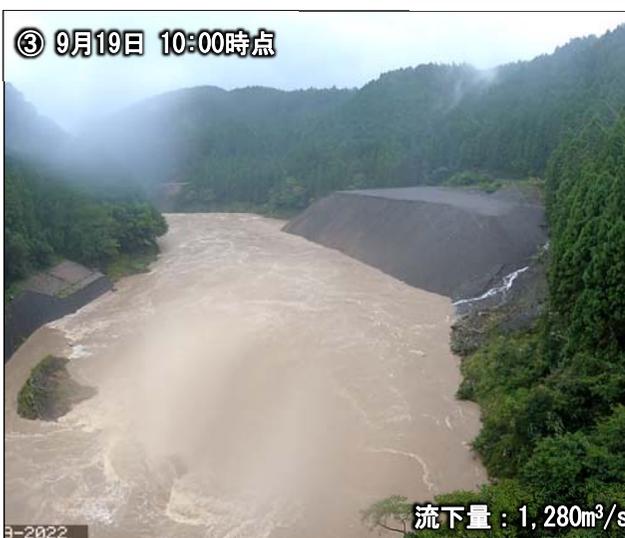
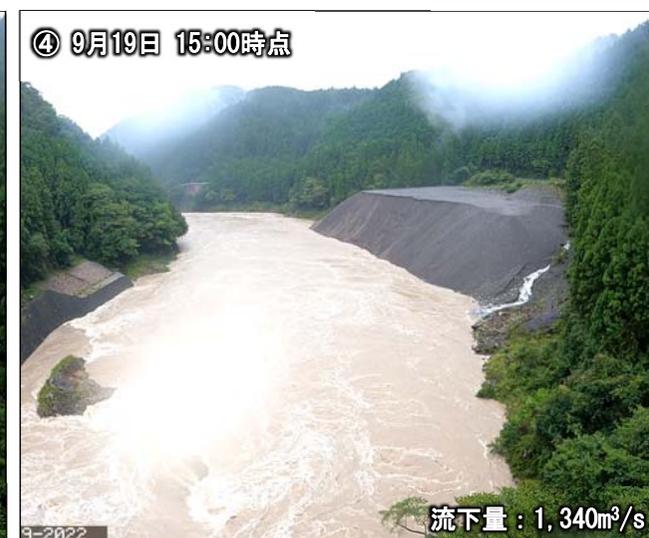
令和4年9月 台風第14号ハイドログラフ(ダム直下流下量)

- ①：9月18日 10:00時点、流下量 100m<sup>3</sup>/s (置土に大きな変状なし)
  - ②：9月18日 16:00時点、流下量 310m<sup>3</sup>/s (置土に大きな変状なし)
  - ③：9月19日 10:00時点、流下量 1,280m<sup>3</sup>/s (置土下流法面に崩落、上流端に侵食)
  - ④：9月19日 15:00時点、流下量 1,340m<sup>3</sup>/s (置土下流法面に崩落、上流端侵食拡大)
- また、ダム直下最大流下量は約1,520m<sup>3</sup>/s (9/19 3:50時点)であった。

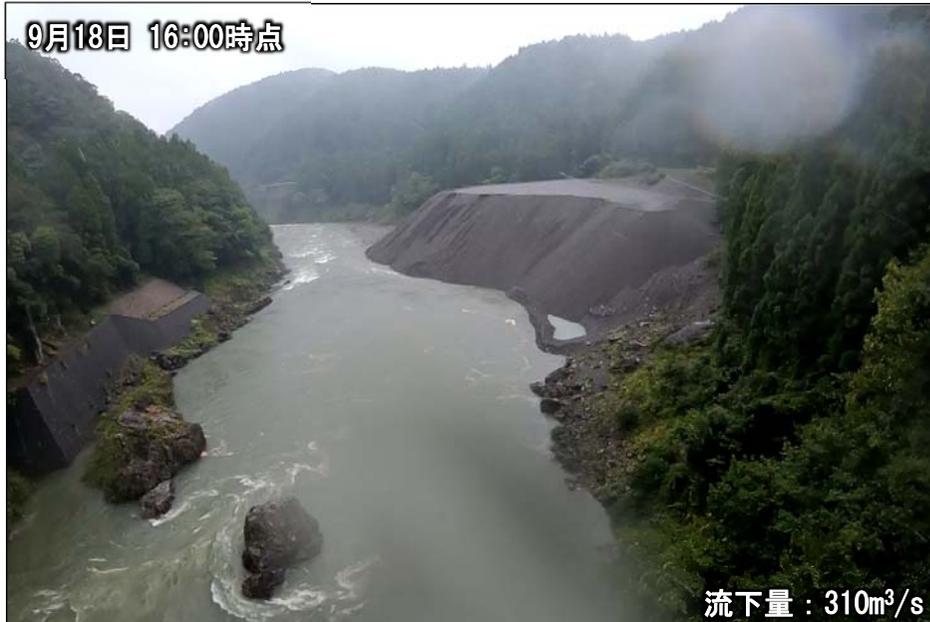
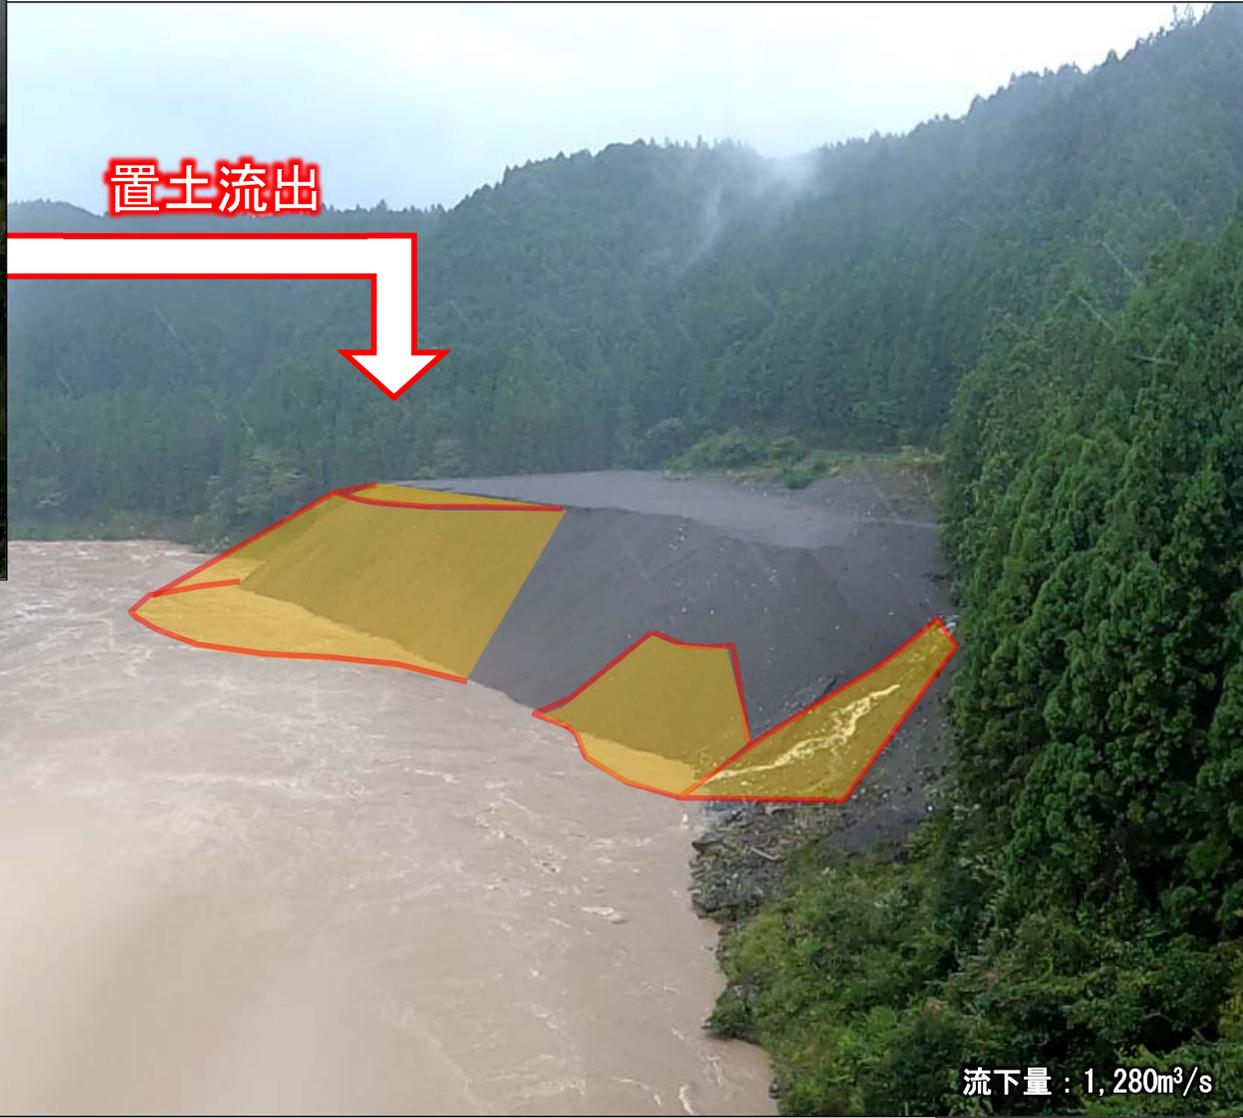
・ゲート放流によりダム直下の置土が9月18日19時～9月19日6時（ $570\text{m}^3/\text{s}$ ～ $1,170\text{m}^3/\text{s}$ ）の間に流出したと考えられ、その合計は約 $6\text{万m}^3$ であったと想定される。

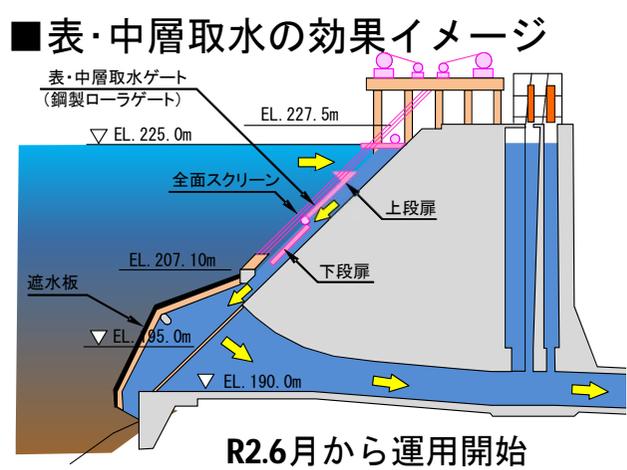
- ①: 選択取水設備は貯水池内の表層・中層・低層から、比較的濁度の低い層の水を選択取水することにより、下流河川の濁水長期化を軽減させるもの。
- ②: 現在 (R4. 9. 26時点)、ゲートからの放流が終了。出水直後は、日野谷発電所放流水も濁っていたが貯水池内の細粒分の沈降が進み表層取水に切り換えたことにより下流河川への影響が軽減されている。

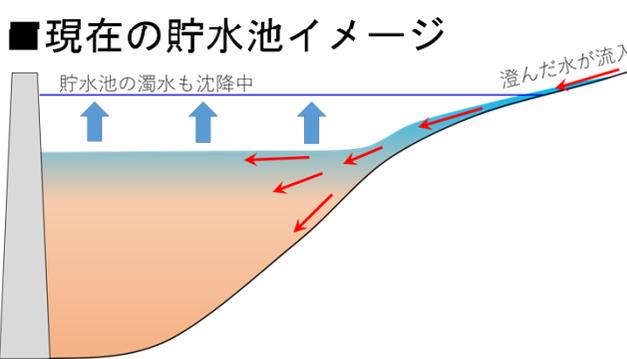
貯水池内の細粒分が沈降する間も清水放流が可能となる。

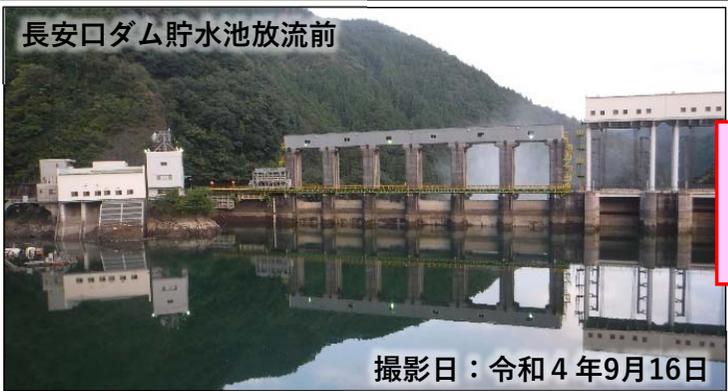
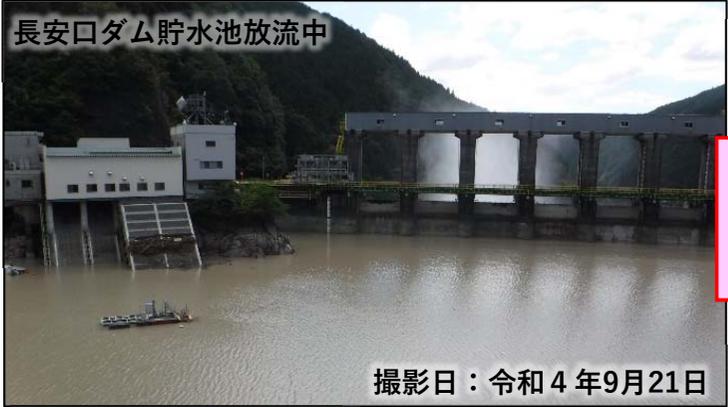
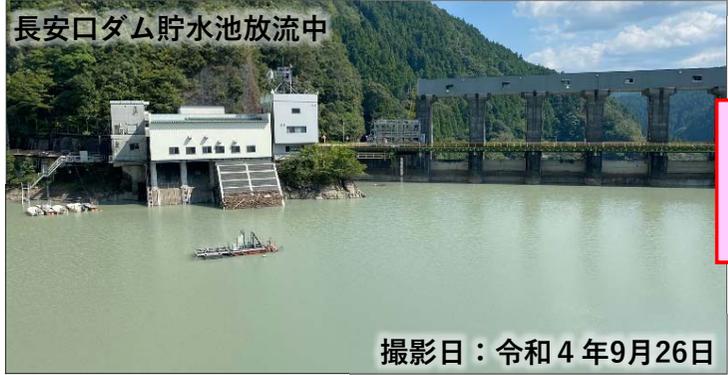
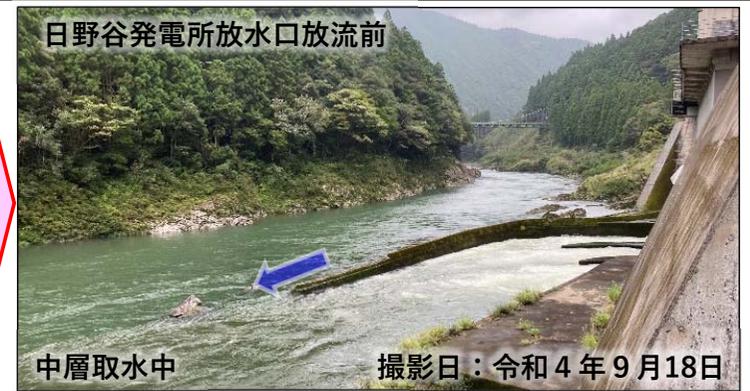
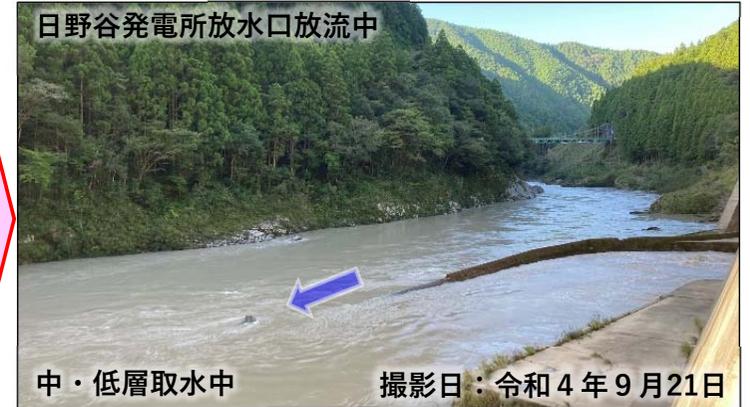
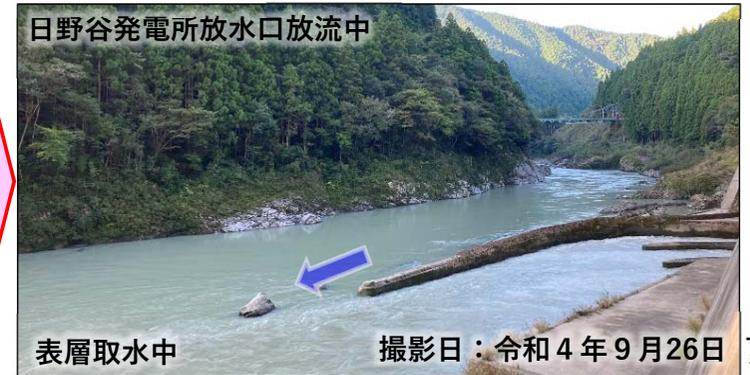
1,500m<sup>3</sup>/sを超える出水により貯水池内は一様に濁りが発生したが、表層から澄み始めている。
