那賀町全員協議会 小見野々ダム再生事業 説明概要

小見野々ダム再生事業について

令和5年2月17日
四国地方整備局 那賀川河川事務所

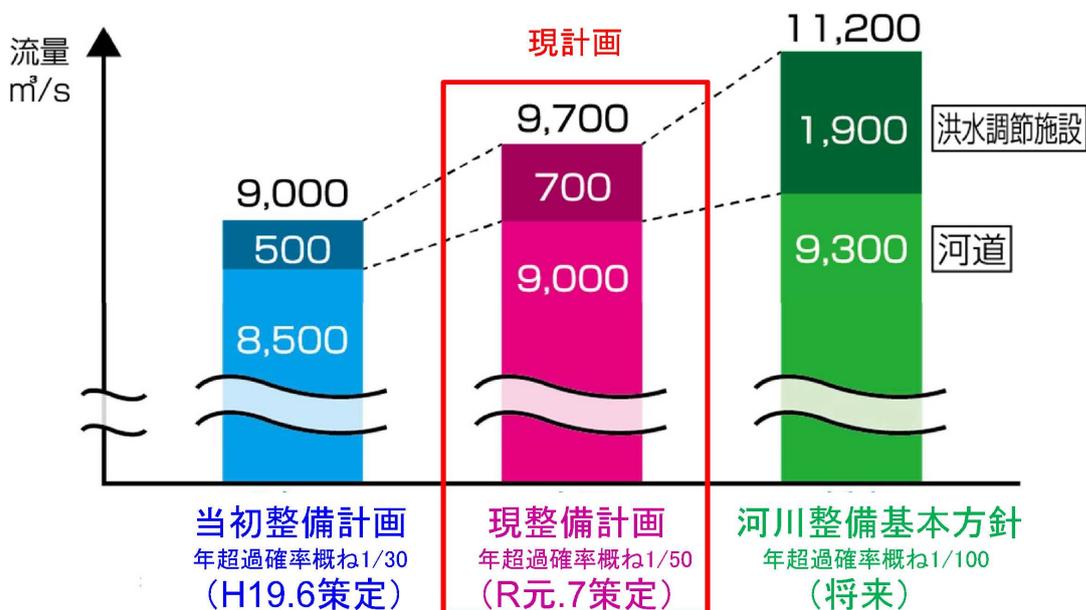
■ 那賀川(古庄)における治水目標

- 那賀川水系河川整備計画は、戦後最大を記録した平成26年8月台風11号規模の洪水を安全に流下させるため、年超過確率1/50の治水対策に変更。
- 河川整備計画における目標流量は、古庄地点で9,000m³/sから9,700m³/sに引き上げ、このうち、洪水調節施設による調節を、従来の500m³/sから700m³/sに引き上げ、長安口ダム改造に加え、小見野々ダムの再生を位置づけ。

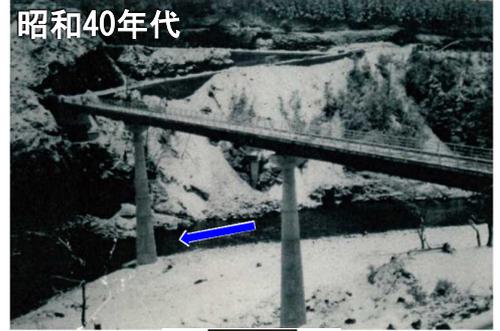
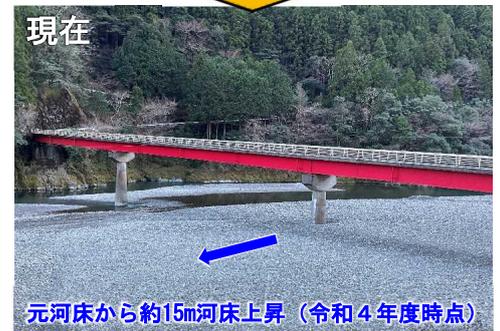
■貯水池(助大橋付近)堆砂状況

■ 小見野々ダムは、令和3年度時点で9,970千 m^3 が堆砂しており、計画堆砂容量(6,937千 m^3)の約1.4倍が堆砂している。なお、有効貯水容量(11,420千 m^3)内の堆砂量は5,215千 m^3 (約46%)である。

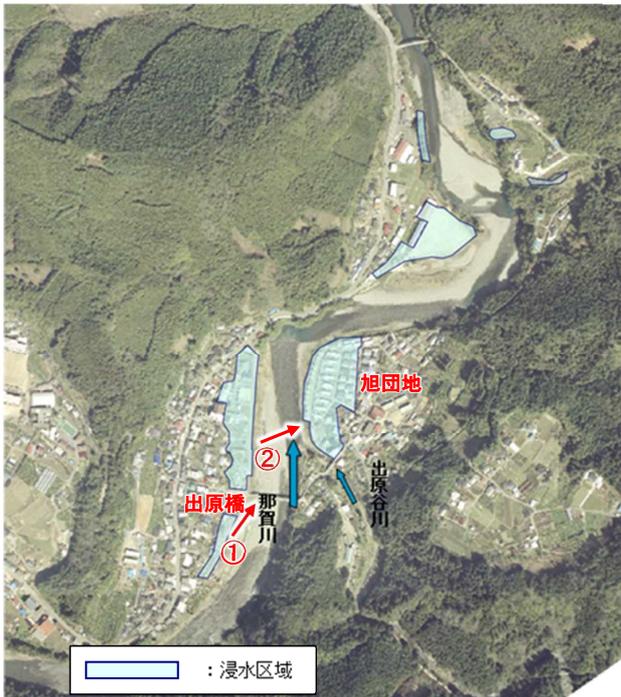
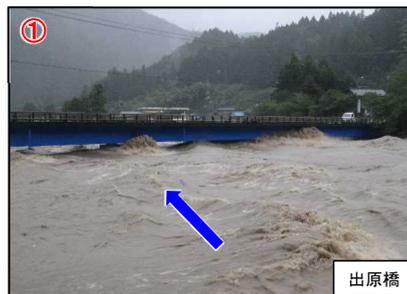
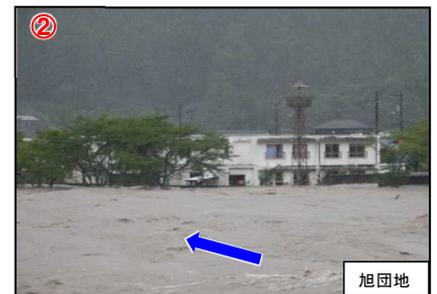
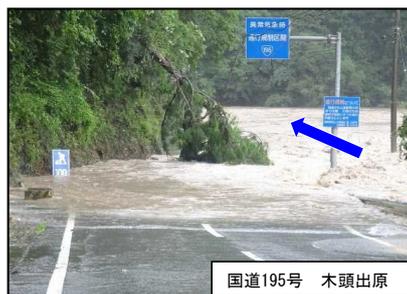
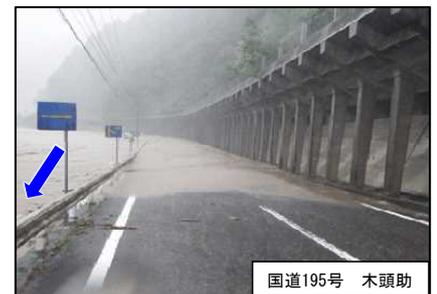
- 小見野々ダムの上流に位置する出原地区では、近年の出水に伴う多量の土砂流入により、下流側に位置する狭窄部付近で河川内への土砂の堆積が認められる。
- 平成26年8月洪水(台風11号)では、木頭出原地区において浸水面積約4ha、床上浸水19戸、床下浸水20戸、木頭助地区においては浸水面積約1.1ha、床下浸水1戸の浸水被害が発生した。

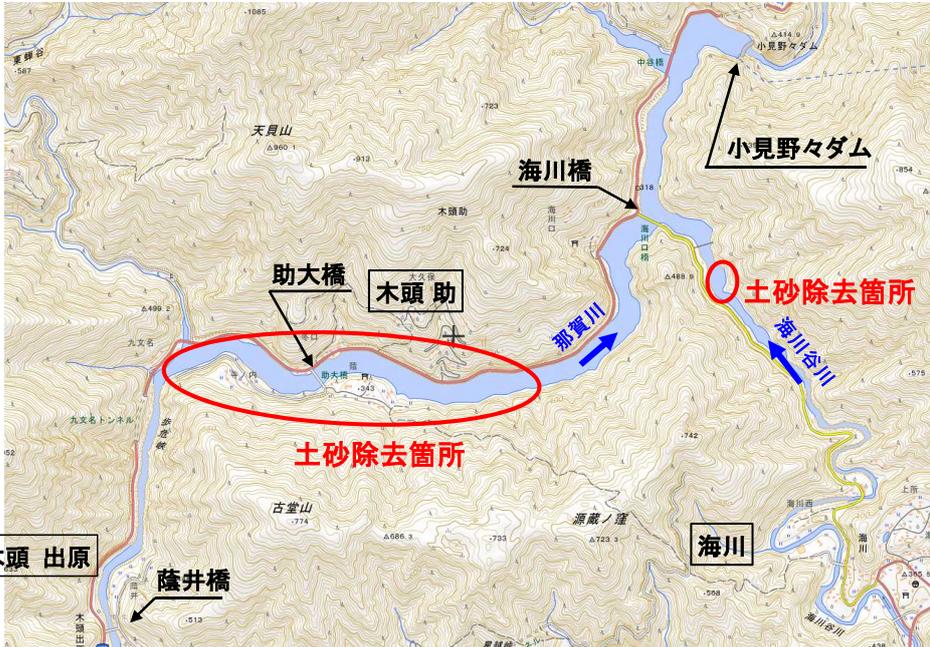
■小見野々ダム貯水池内堆砂除去位置

■ ダムを管理する四国電力(株)は、貯水池内の土砂を毎年約110千m³程度除去している。

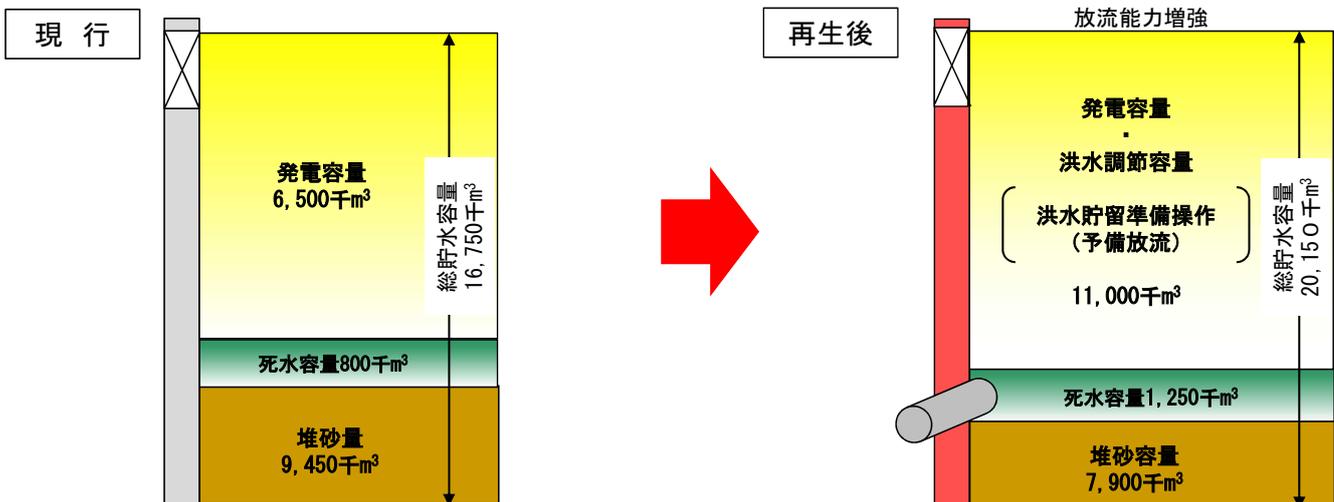
小見野々ダム貯水池容量配分図

【洪水調節】 既設小見野々ダムで新たな洪水調節機能を確保すること、長安口ダムで完成した新設洪水吐を最大限活用し、予備放流水位をさらに下げ、洪水調節容量を増量することで、両ダムにより、河川整備計画における目標流量9,700m³/sのうち、700m³/sを洪水調節して河道への配分流量を9,000m³/sとする。

- ①貯水池内堆砂除去による洪水調節容量確保
- ②ダム堤体の下流移設等による放流能力増強と洪水調節容量確保

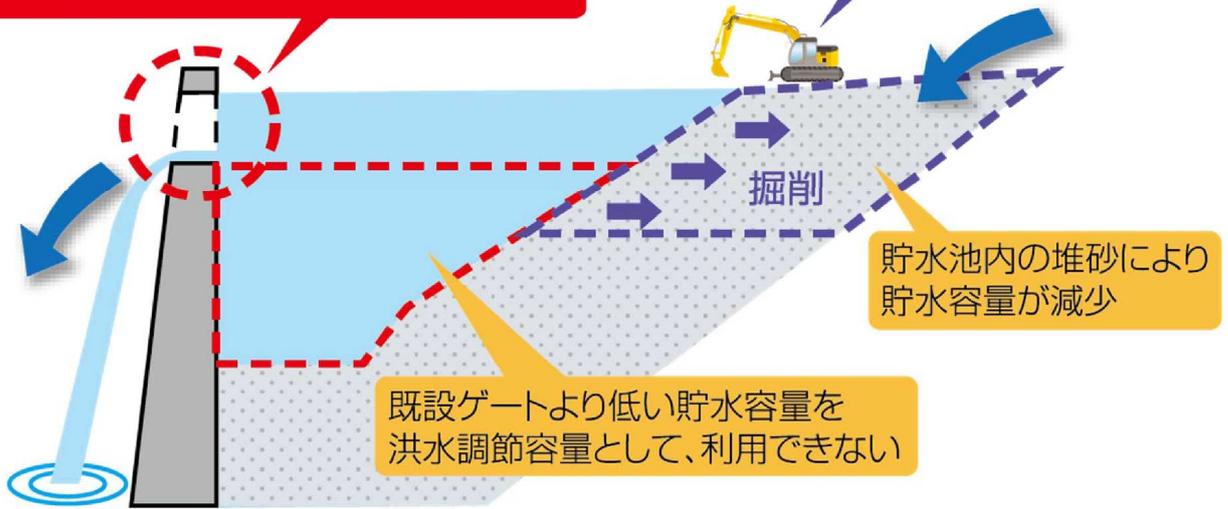
小見野々ダム再生のイメージ

- 貯水池内の堆砂により有効貯水容量が減少していることから、**ダム上流域での堆砂除去により洪水調節容量を確保**する。
- 既設ゲートより低い貯水容量を洪水調節容量として利用できないことから、より多くの貯水容量を洪水調節容量として利用するためには、**低い位置に放流設備を新たに設置**する必要がある。

より多くの貯水容量を洪水調節容量として利用するためには、低い位置に放流設備を新たに設置する必要がある

ダム上流域での堆砂除去により洪水調節容量を確保

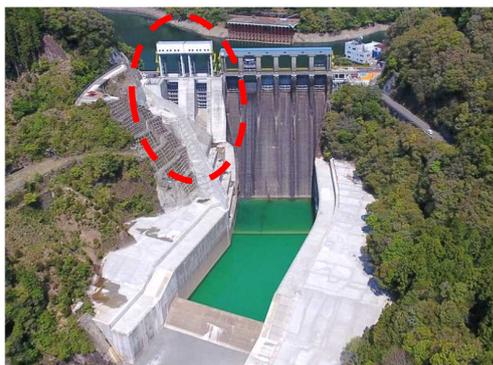
ゲート改造案（長安口ダム：徳島県）

- 放流設備を低い位置に新たに設置する方法には、「ゲート改造案」、「トンネル案」、「ダム下流移設案」などがある。
- ゲート改造案は、堤体を削孔又は切削し、放流設備を低い位置に新たに設置する案で、長安口ダム（徳島県）において実績がある。
- トンネル案は、堤体側部の地山にトンネル洪水吐を設置する案で、鹿野川ダム（愛媛県）において実績がある。
- ダム下流移設案は、放流設備を低い位置に設置したダムを下流へ移設する案で、津軽ダム（青森県）において実績がある。

ゲート改造案 (検討中)	トンネル案 (検討中)	ダム下流移設案 (検討中)
再生案の概要	堤体を削孔又は切削し、放流設備を低い位置に新たに設置する案	堤体側部の地山にトンネル洪水吐を設置する案	放流設備を低い位置に設置したダムを下流へ移設する案
概要図	<p>イメージ図</p>

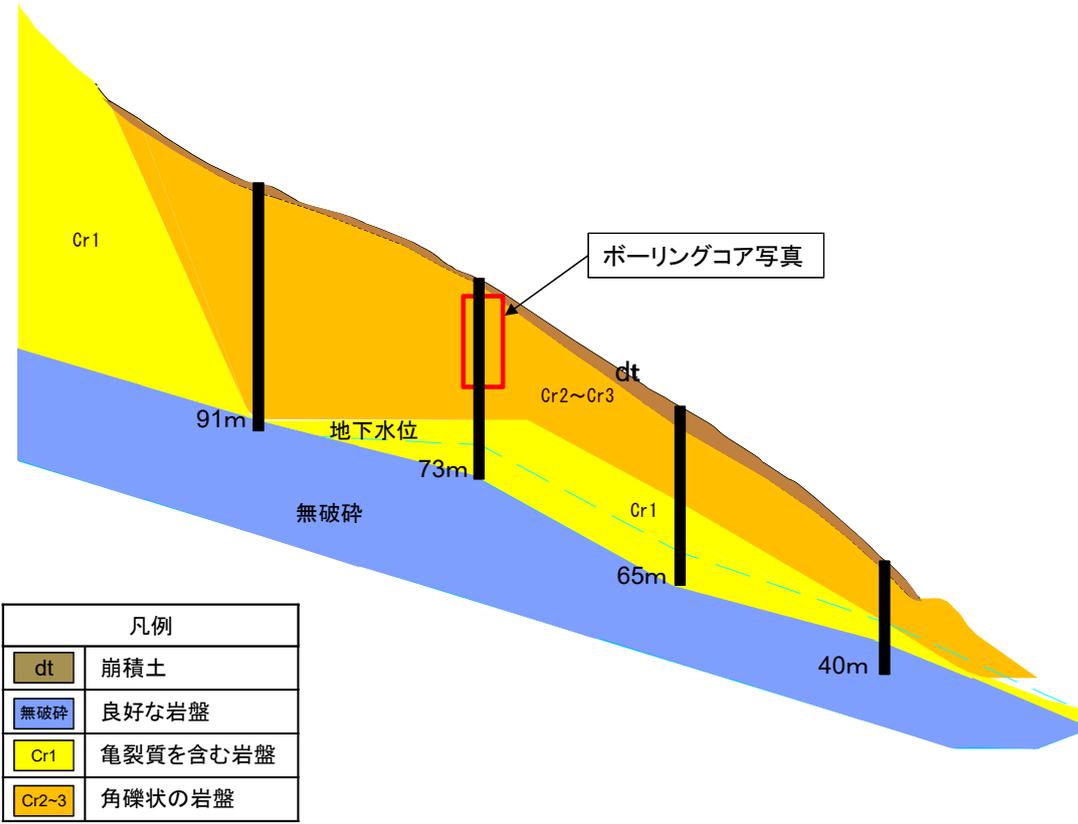
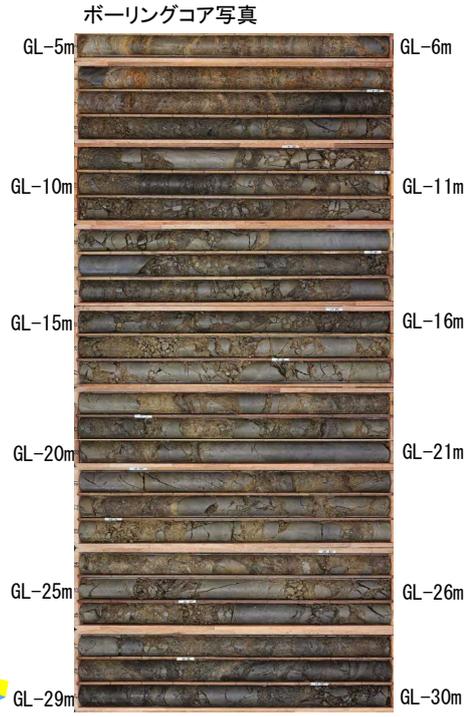
○ボーリング調査

凡例	
dt	崩積土
無破碎	良好な岩盤
Cr1	亀裂質を含む岩盤
Cr2~3	角礫状の岩盤

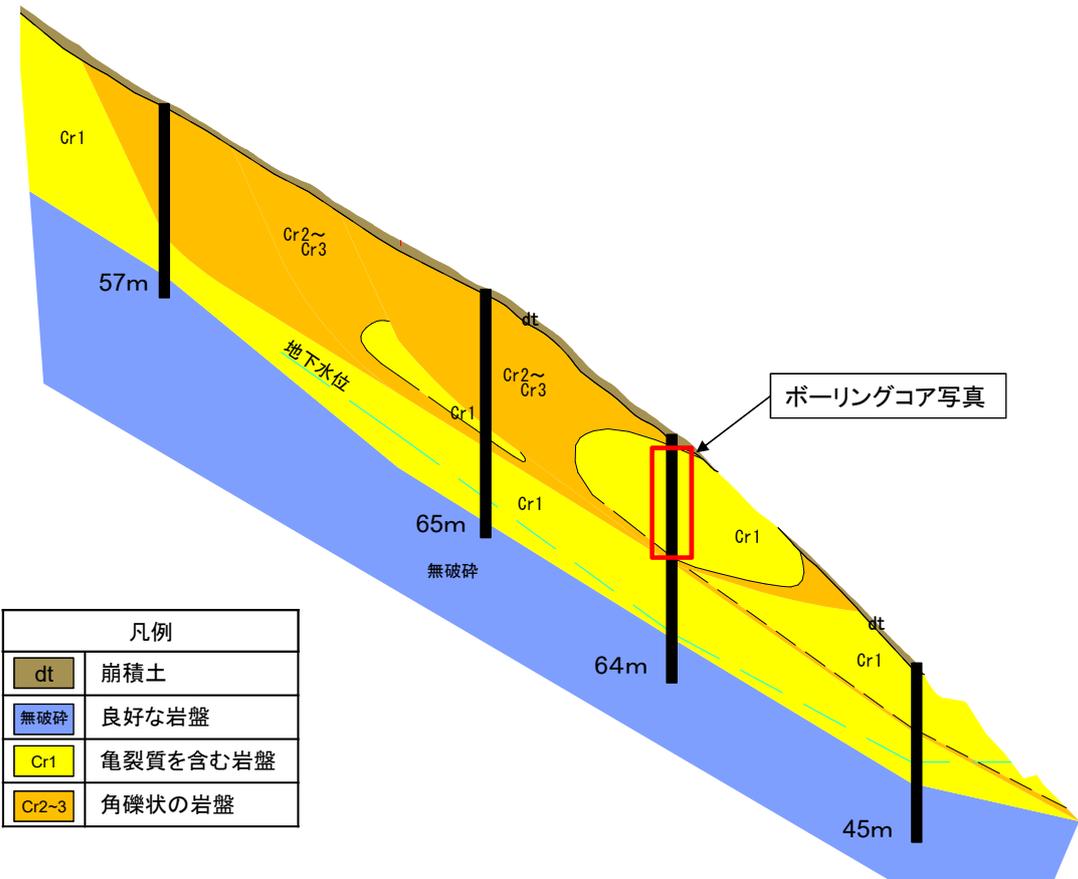
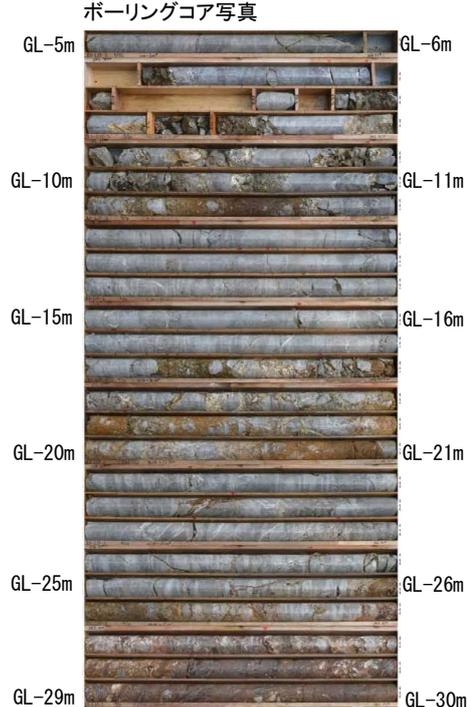
○ボーリング調査

凡例	
dt	崩積土
無破碎	良好な岩盤
Cr1	亀裂質を含む岩盤
Cr2~3	角礫状の岩盤

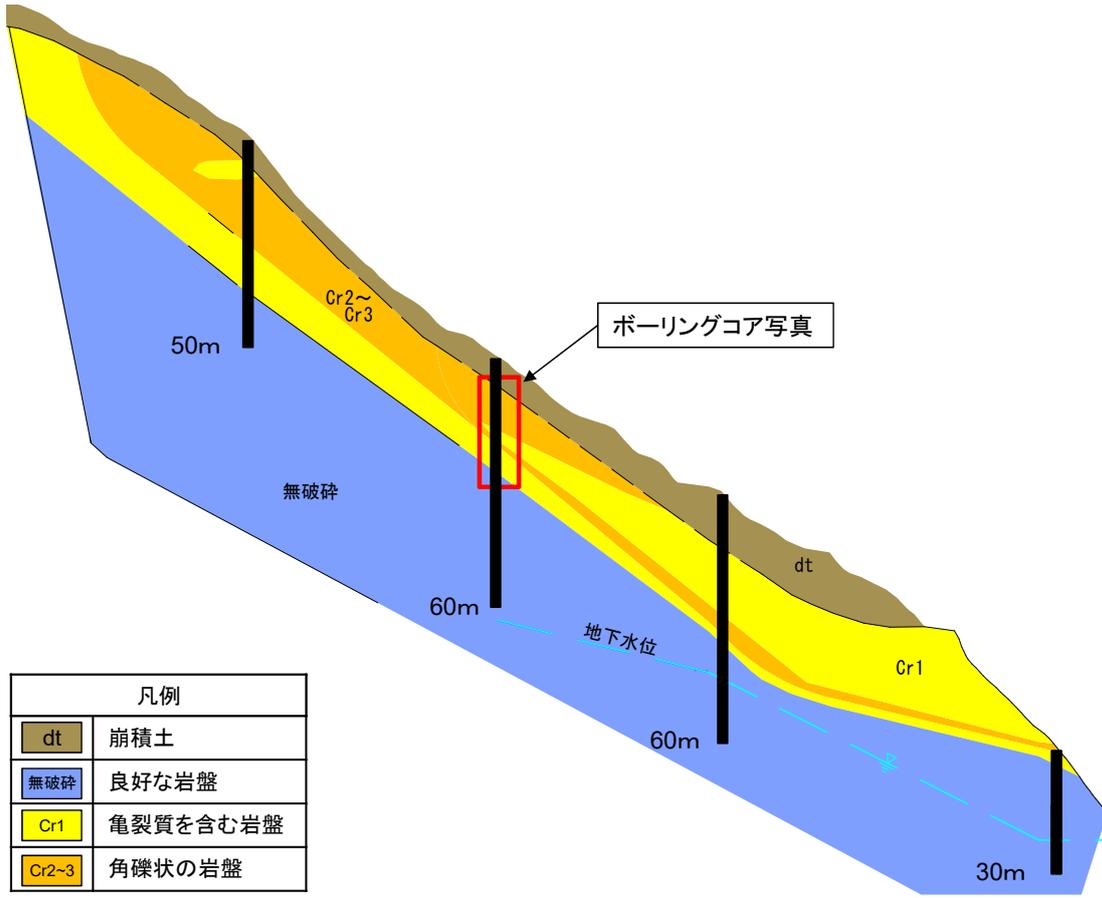
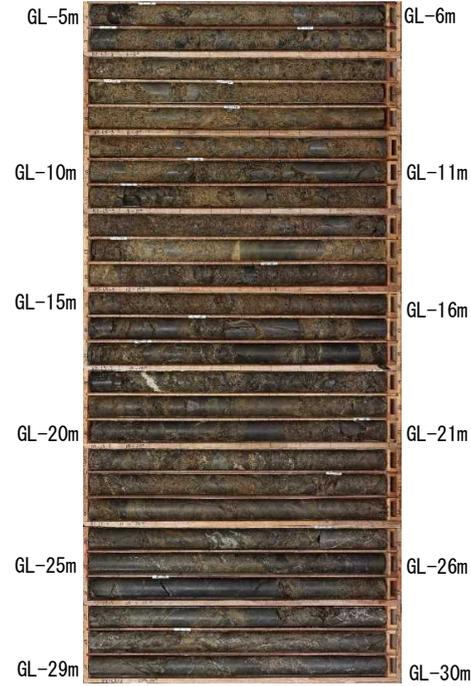
ボーリング調査

凡例	
dt	崩積土
無破碎	良好な岩盤
Cr1	亀裂質を含む岩盤
Cr2~3	角礫状の岩盤

ボーリングコア写真

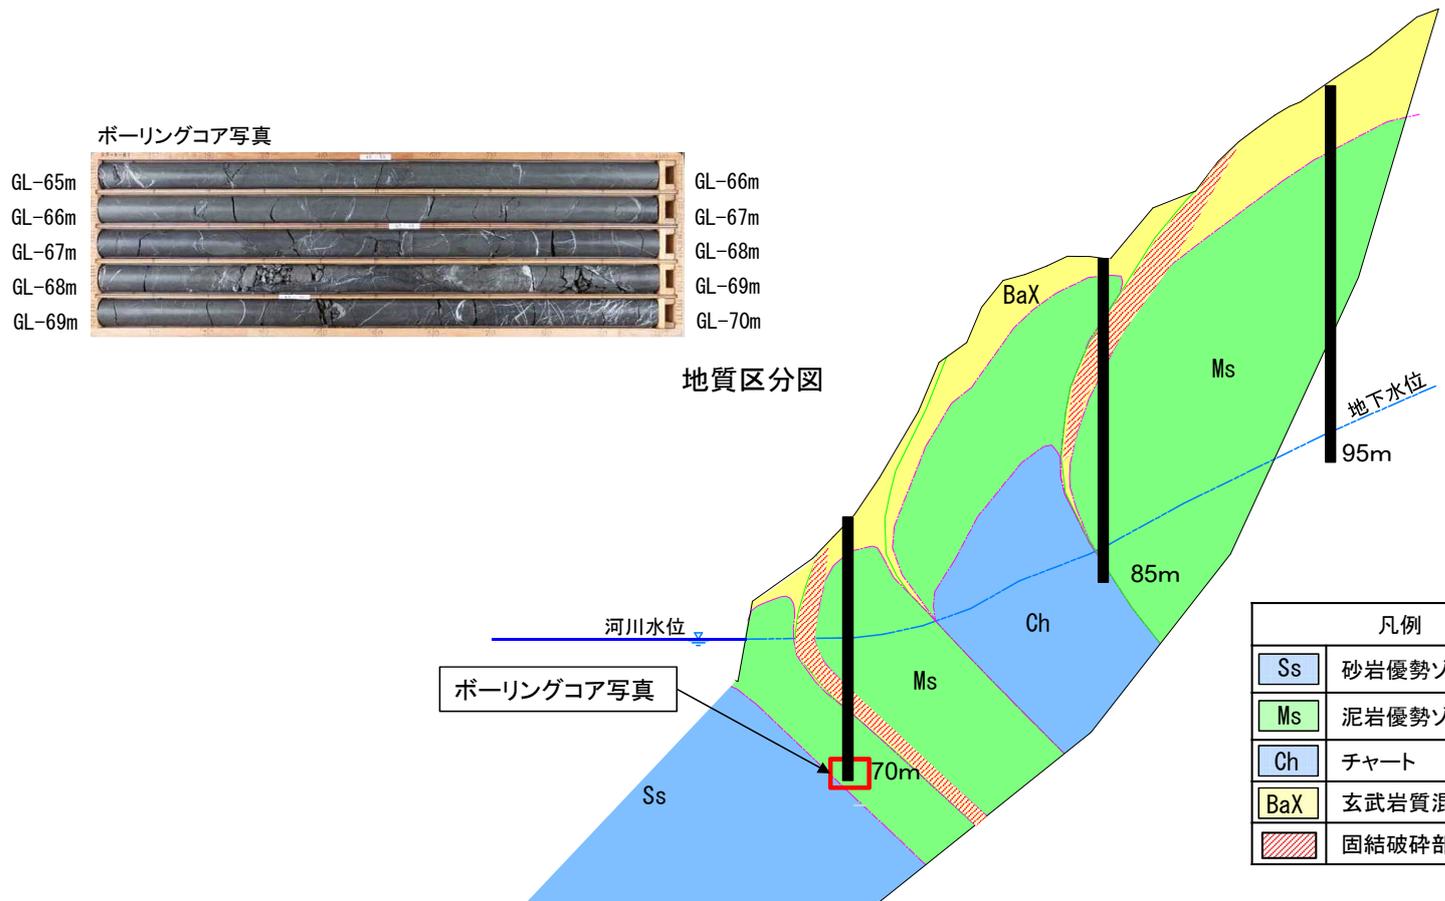
ボーリング調査

ボーリングコア写真

地質区分図

凡例	
Ss	砂岩優勢ゾーン
Ms	泥岩優勢ゾーン
Ch	チャート
BaX	玄武岩質混在岩
固結破碎部	固結破碎部

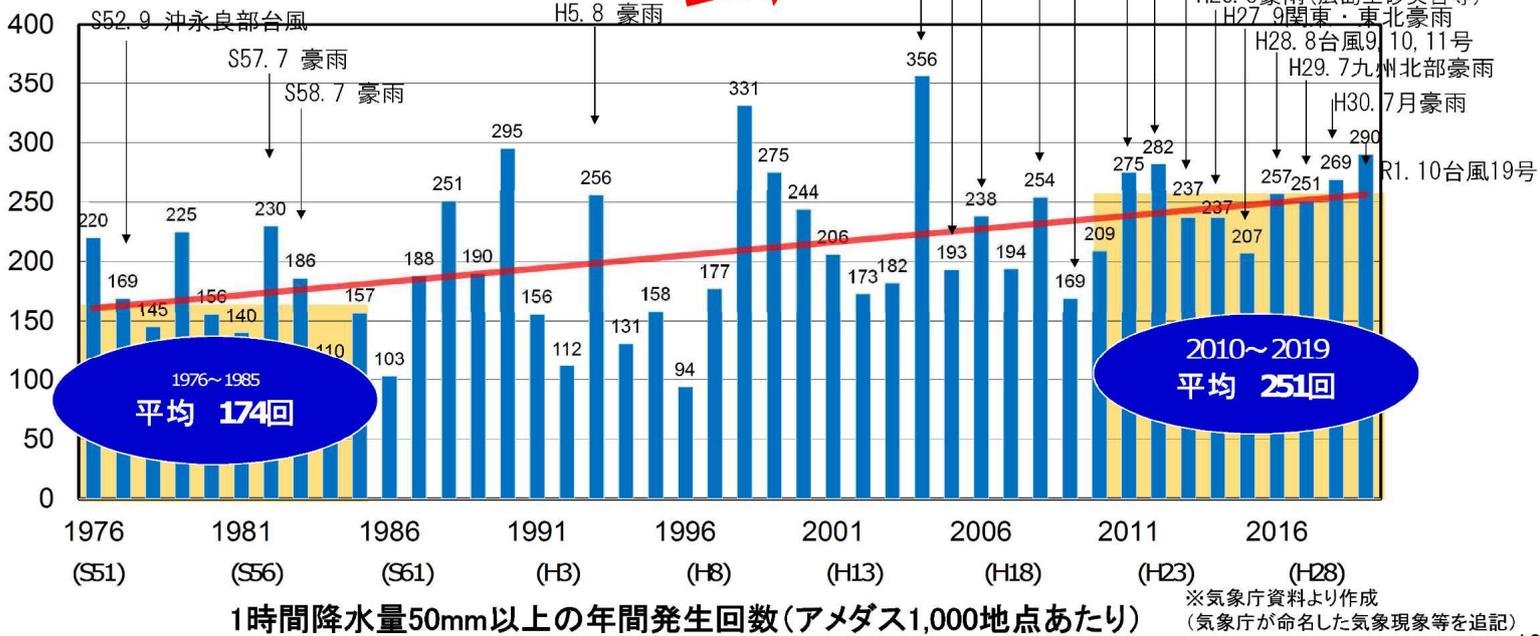
- 時間雨量50mmを超える短時間強雨の発生件数が増加
- 気候変動の影響により、水害のさらなる頻発・激甚化が懸念

約1.4倍

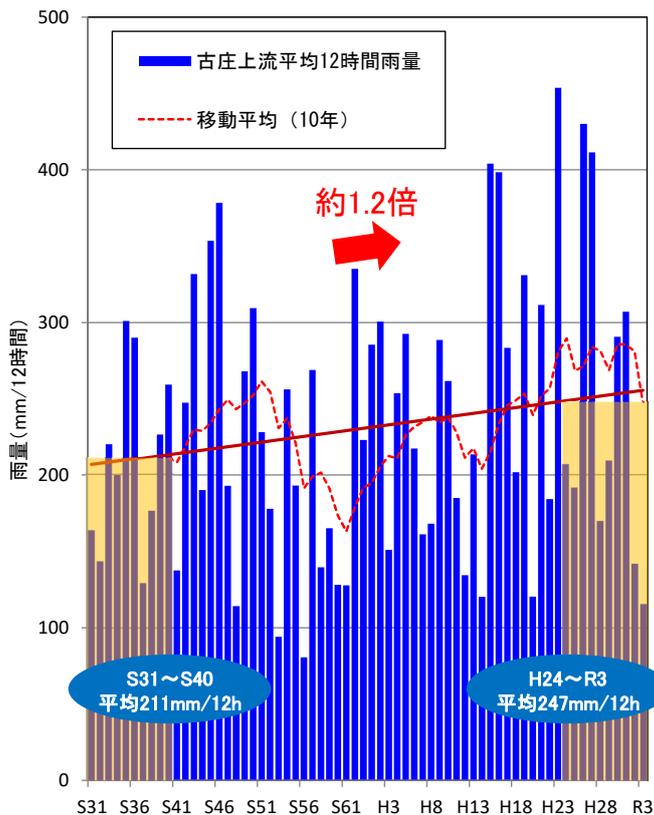
古庄(那賀川橋)上流 12時間雨量の推移

- 古庄(那賀川橋)地点の上流平均12時間雨量、洪水ピーク流量は、近年増加傾向。
