令和5年6月梅雨前線豪雨の概要【那賀川】

令和5年6月
那賀川河川事務所

(1) 気象の概要について

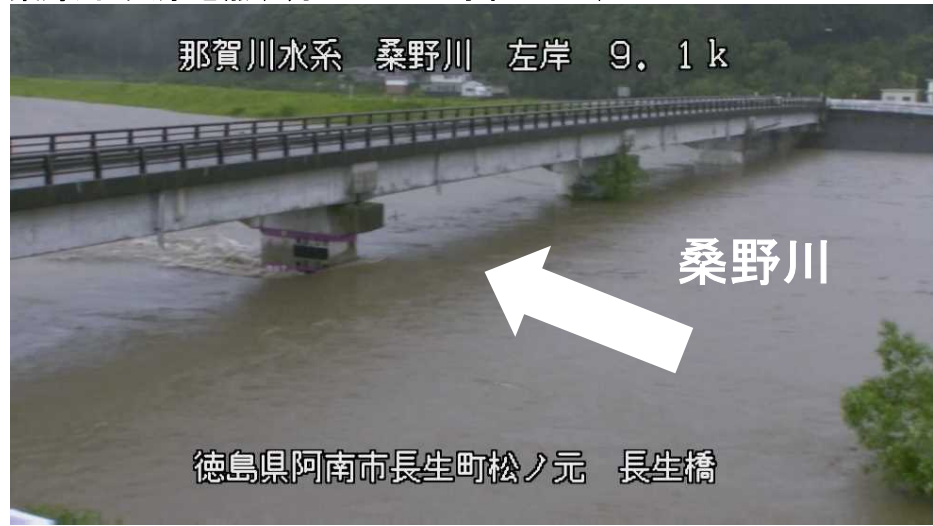
■ 桑野川 大原地点(6月2日14:00 水位5.00m)

- 桑野川の河川水位は、大原水位観測所において2日14時に5.00mを観測、氾濫危険水位(無堤)の4.70mを超過した。
- 那賀川の河川水位は、古庄水位観測所において2日16時20分に4.45mを観測、水防団待機水位の3.50mを超過したものの、氾濫注意水位5.00mには至らなかった。

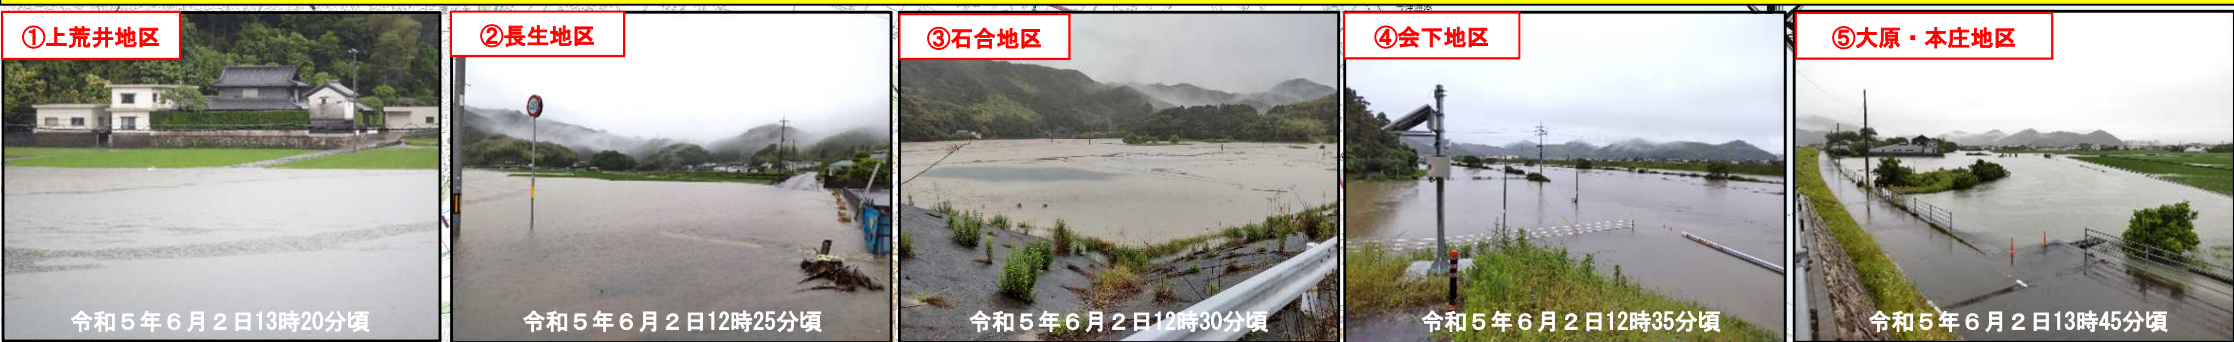
(2) 浸水被害状況図【令和5年6月2日梅雨前線】 那賀川水系桑野川

● 桑野川では阿南市本庄地区、大原地区等8地区で、内水により約103ha、外水により約13haの浸水被害が発生したが、家屋浸水はなかった。

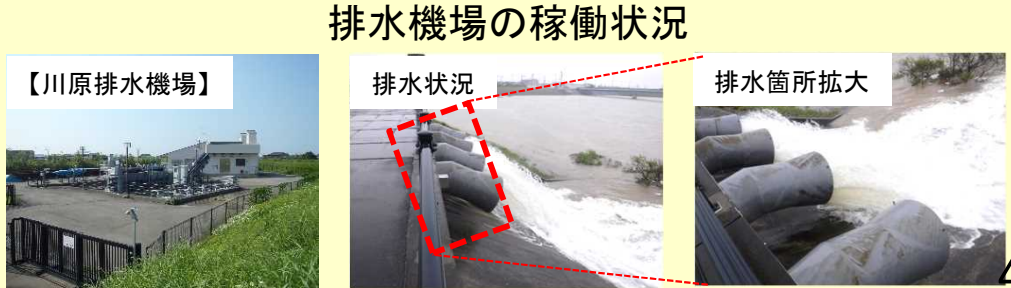
排水機場の稼働状況

- 6月2日、梅雨前線による降雨に伴い河川の水位が上昇。
- 那賀川河川事務所では、桑野川本川での内水氾濫による浸水被害を防ぐため、水門・樋門の操作を確実に実施するとともに、排水機場の稼働により、約440千m³(25mプール約1,110杯分^{注1)})の排水作業を行い、浸水被害の軽減を図った。

排水機場名	位置	ポンプ規模	稼働時間	備考	
那賀川	クスネ 楠根排水機場	那賀川左岸(楠根下流地区) 12.5km付近	2.0m ³ /s	6月2日 13:08~17:47	約34,000m ³ を排水
	クマタニガワ 熊谷川排水機場	那賀川右岸(吉井地区) 13.6km付近	5.0m ³ /s	6月2日 13:01~16:33	約64,000m ³ を排水
桑野川	カワハラ 川原排水機場	桑野川左岸(川原地区) 5.2km付近	5.0m ³ /s	6月2日 12:09~17:58	約73,000m ³ を排水
	イセキ 井関排水機場	桑野川右岸(井関地区) 6.2km付近	0.3m ³ /s	6月2日 10:49~17:59	約7,000m ³ を排水
	オオツダ 大津田排水機場	桑野川左岸(大津田地区) 7.6km付近	10.0m ³ /s	6月2日 10:51~17:30	約239,000m ³ を排水
	カミアライ 上荒井排水機場	桑野川右岸(上荒井地区) 8.6km付近	0.6m ³ /s	6月2日 10:22~0:13	約25,000m ³ を排水

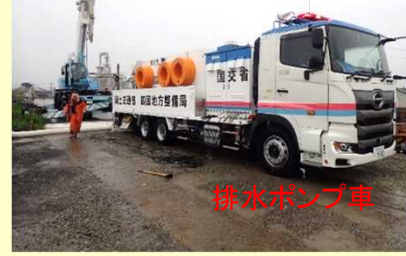
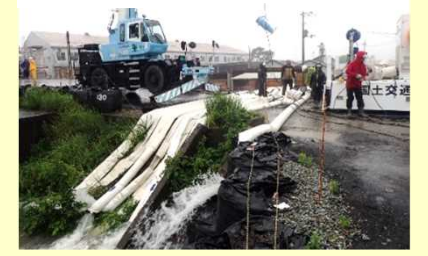
排水状況

【原ヶ崎地区】令和5年6月2日、17時4分

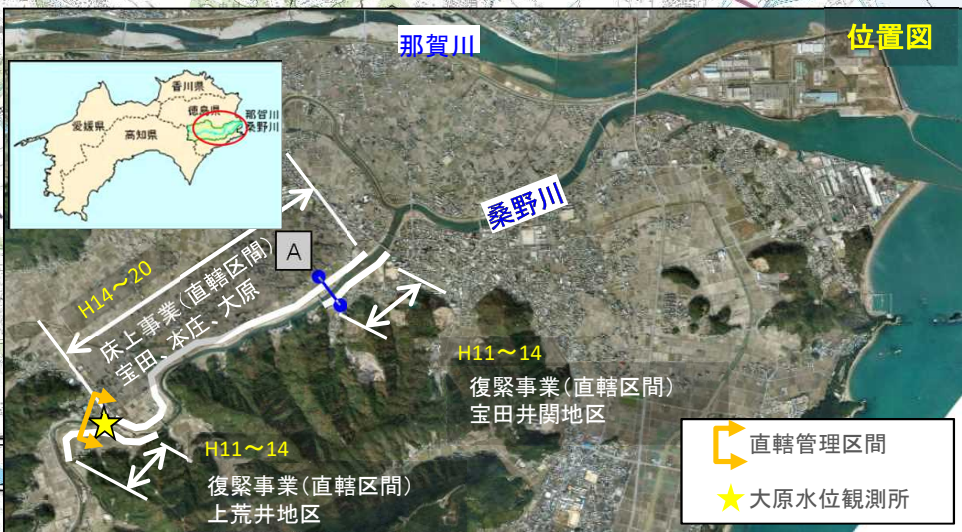
(4) 桑野川床上浸水対策特別緊急事業の効果

- 桑野川流域では、令和5年6月の梅雨前線による豪雨により、大原上流域平均雨量における累計雨量は約322mm(24時間雨量約294mm)、最大時間雨量は73mmを記録。
- 今回と同規模の平成10年5月洪水と今回を比較すると、浸水面積(約326ha→約116ha)、浸水戸数(126戸→0戸)を大幅に軽減。
- 桑野川床上浸水対策特別緊急事業(引堤+排水機場整備)の効果により河川水位の上昇を抑え、洪水を安全に流下させることが出来た。

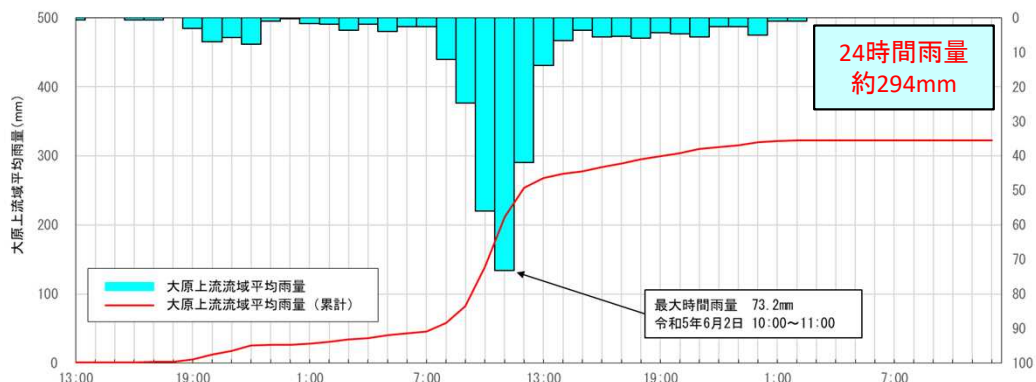
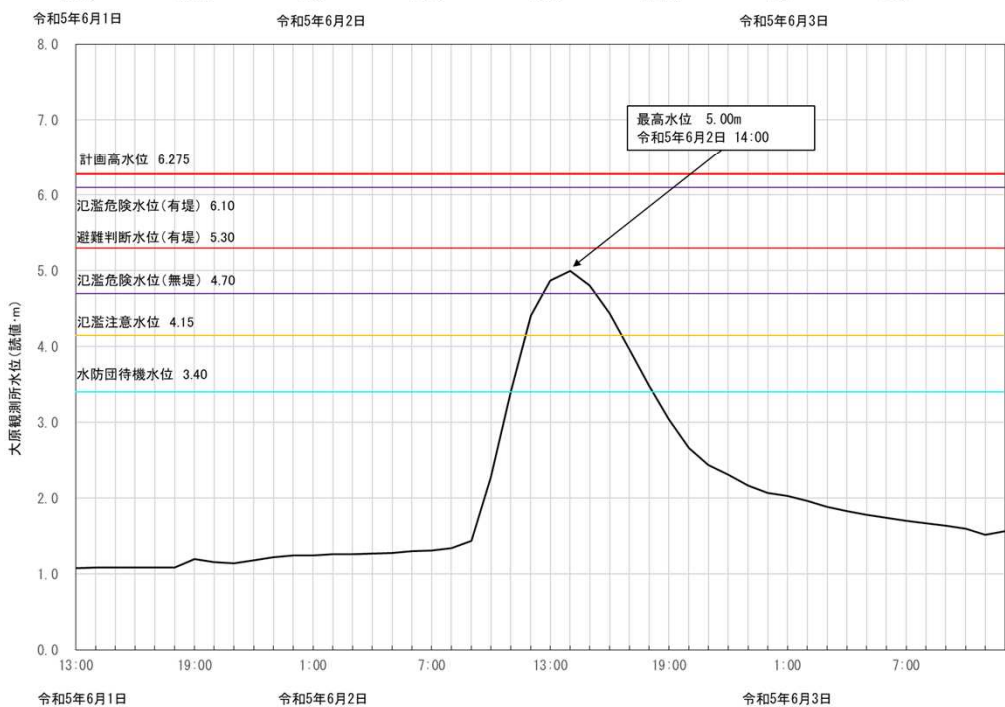
今回(梅雨前線: 令和5年6月1日~3日)

● 令和5年6月梅雨前線の24時間雨量は平成10年5月前線と同程度だったが、桑野川床上浸水対策特別緊急事業等(引堤+排水機場整備)により家屋浸水が解消された。また、川幅が拡幅されたこともあり、河川水位の上昇は小さかった。
