# 令和6年8月台風第10号洪水の概要

令和6年8月  
那賀川河川事務所

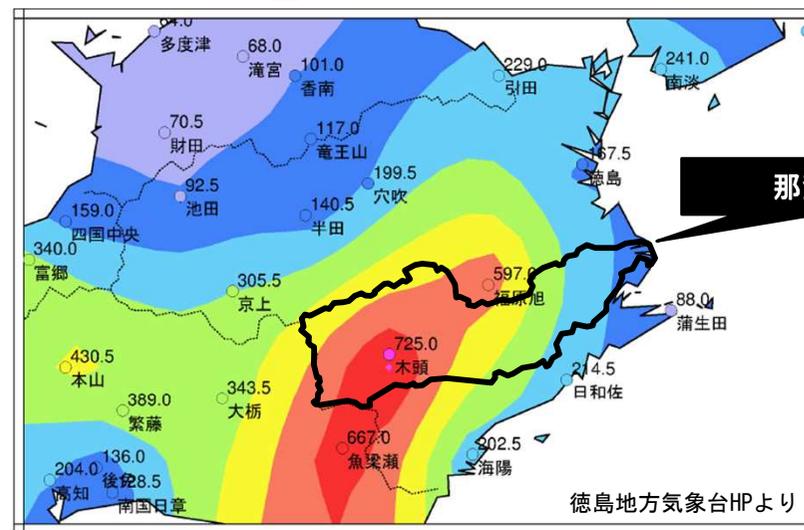
■ アメダス期間降水量(8月26日12時~31日12時)

- 台風第10号による影響で、徳島県内では大雨となり、8月26日12時から31日12時までの総降水量は、木頭(那賀町木頭和無田)で725.0mm、福原旭(上勝町福原旭)で597.0mm、那賀川の古庄上流域平均雨量で約544mmを観測。また、8月29日18時30分までの1時間に上板町付近で約110mm、18時50分までの1時間に鳴門市付近で約120mmを観測し、記録的短時間大雨情報が発表された。
- 那賀川の古庄水位観測所のピーク水位は、29日22時00分に4.70mを観測。
- 水防団待機水位を超過したものの氾濫注意水位は超えず、那賀川において外水による被害は確認されていない。

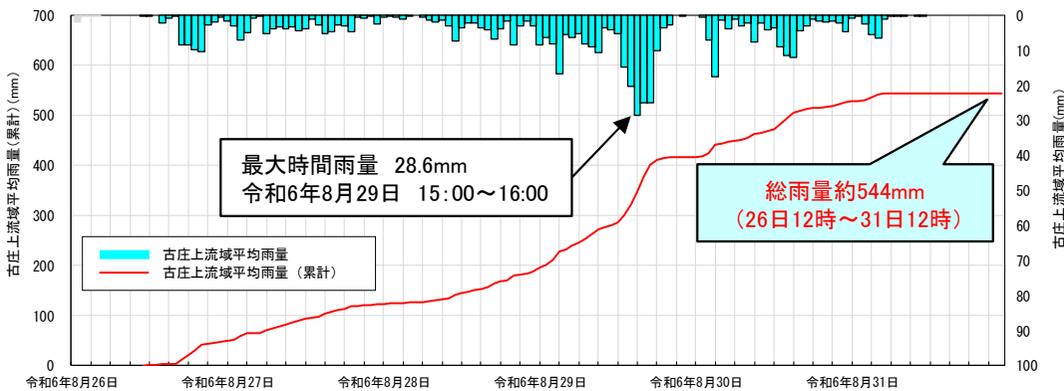
那賀川:古庄基準観測所

- 那賀川の河川水位は、古庄水位観測所において29日22時00分に4.70mを観測、水防団待機水位の3.50mを超過したものの、氾濫注意水位5.00mには至らなかった。
- 桑野川の河川水位は、大原水位観測所において29日20時40分に2.35mを観測、水防団待機水位3.40mには至らなかった。

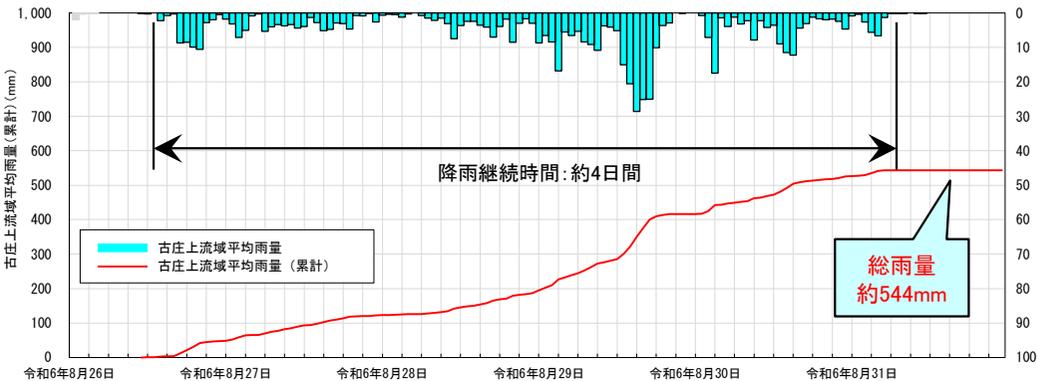
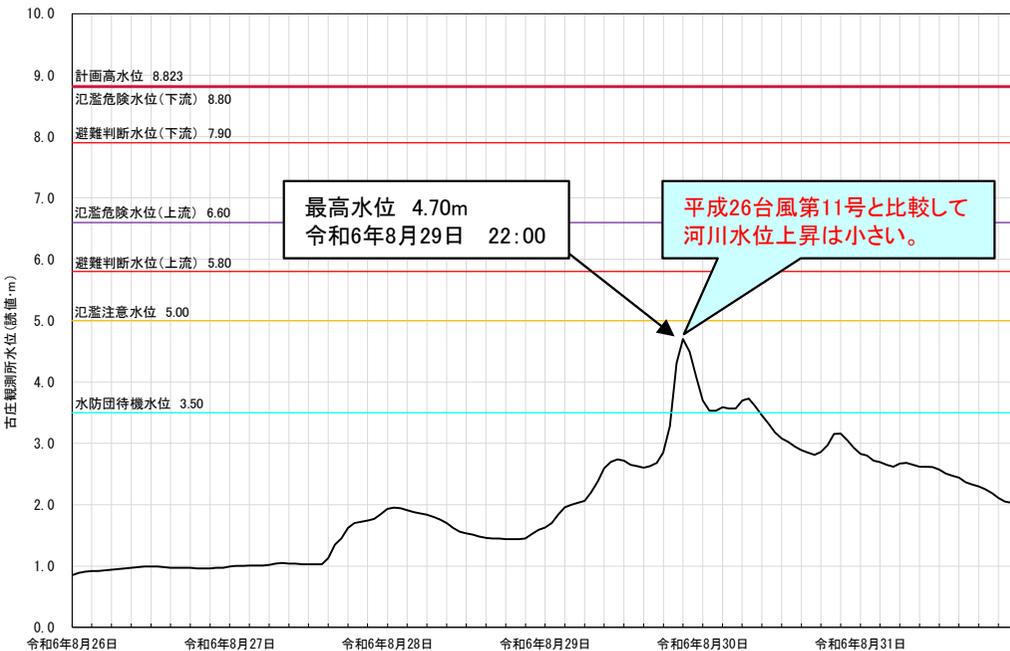
今回(台風第10号洪水)

● 令和6年台風第10号の降雨継続時間は、平成26年台風第11号より長かったが、流域全体で集中的な強い降雨ではなかったこともあり、大きな流量が発生することも無く、河川水位の上昇は小さかった。

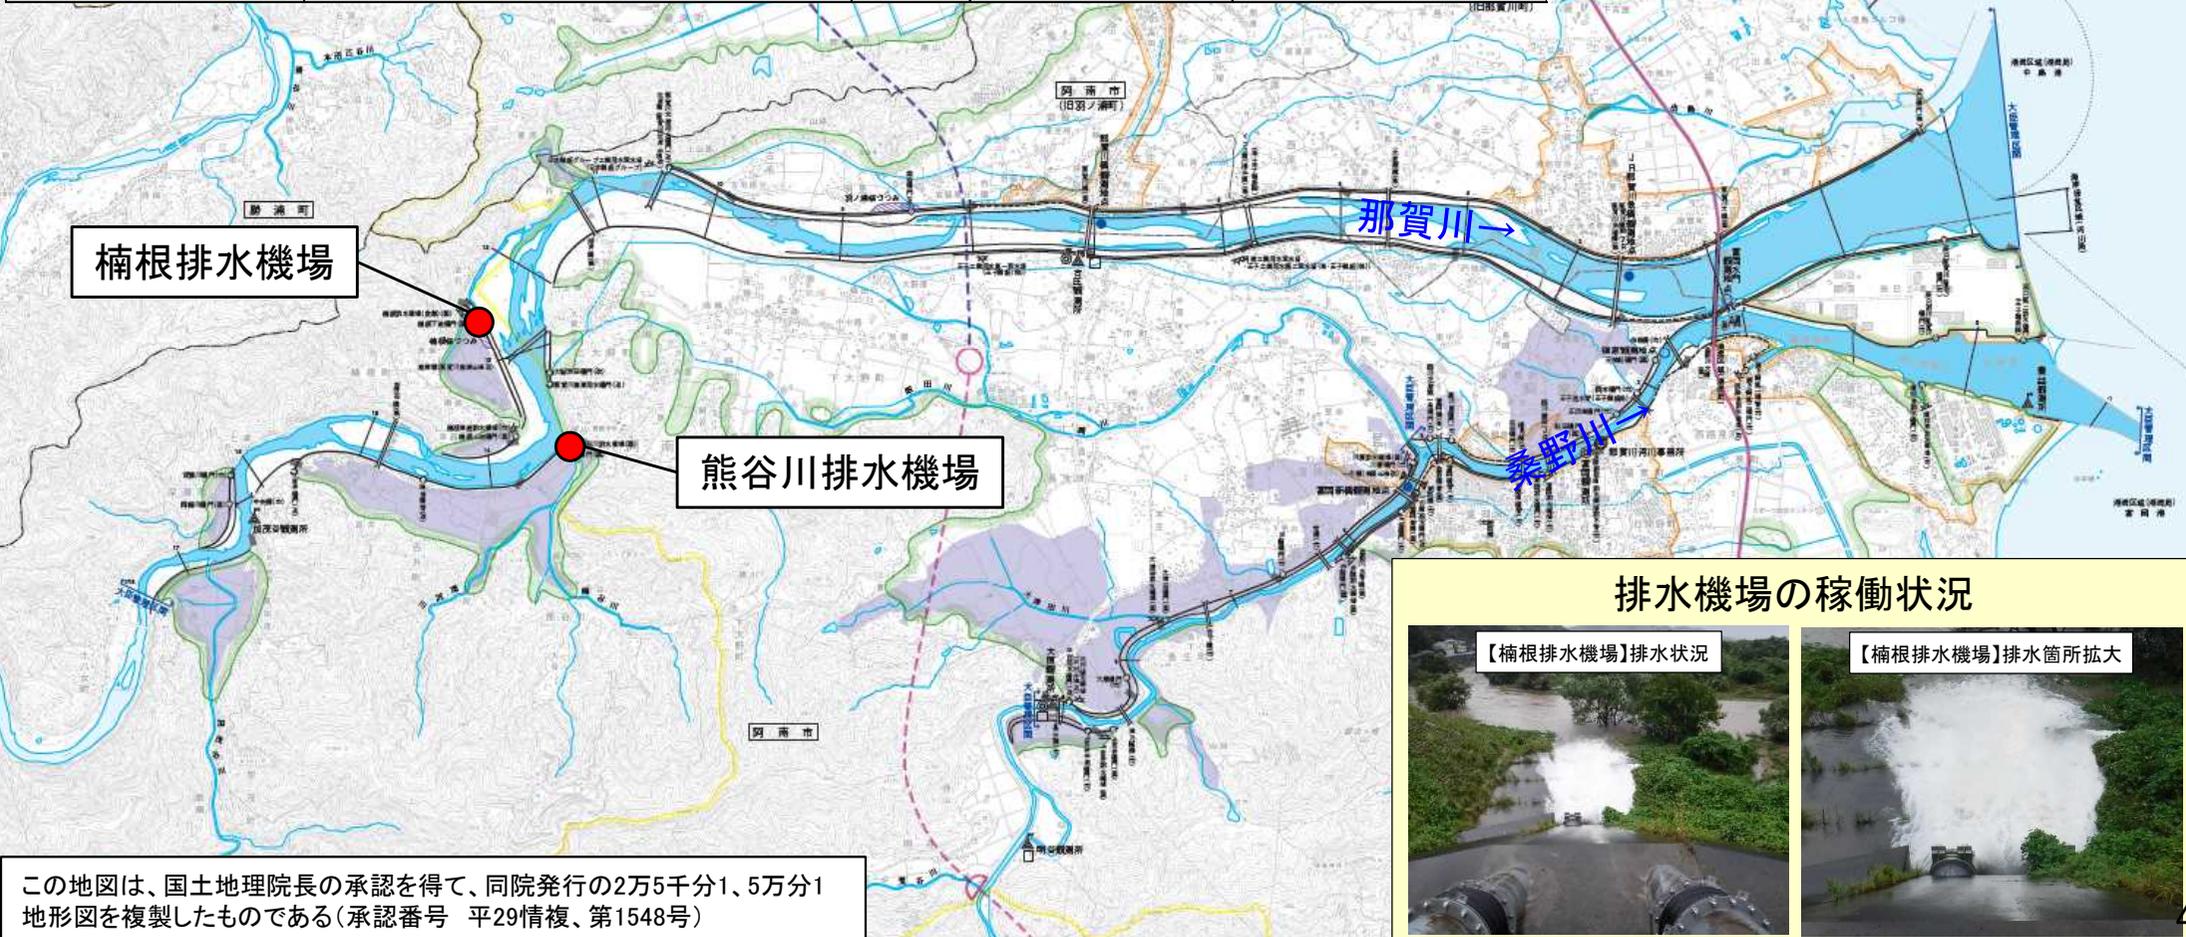
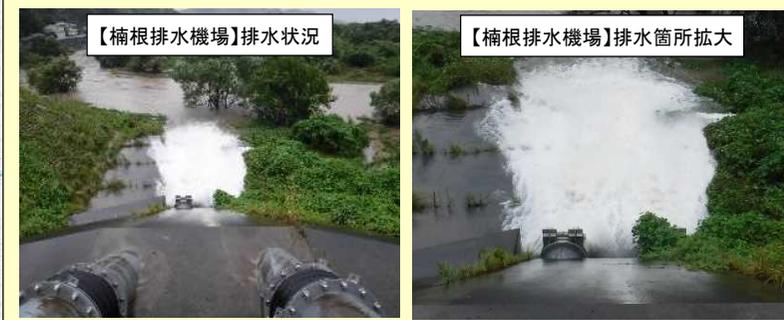
## 排水機場の稼働状況

- 8月29日より、台風10号による出水に伴い那賀川の水位が上昇。
- 那賀川河川事務所では、那賀川での内水氾濫による浸水被害を防ぐため、水門・樋門の操作を確実に実施するとともに、排水機場の稼働により、約391千m<sup>3</sup>(25mプール約978杯分注1))の排水作業を行い、浸水被害の軽減を図った。

| 排水機場名 | 位置 | ポンプ規模 | 稼働時間 | 備考 |
|---|---|---|---|---|
| クスネ<br>楠根排水機場 | クスネ<br>那賀川左岸(楠根下流地区) 12.5km付近 | 2.0m <sup>3</sup> /s | 8月29日 19:29<br>~<br>8月30日 12:06 | 約61,000m <sup>3</sup> を排水 |
| クマタニガワ<br>熊谷川排水機場 | ヨシイ<br>那賀川右岸(吉井地区) 13.6km付近 | 5.0m <sup>3</sup> /s | 8月29日 19:18<br>~<br>8月30日 22:10 | 約330,000m <sup>3</sup> を排水 |

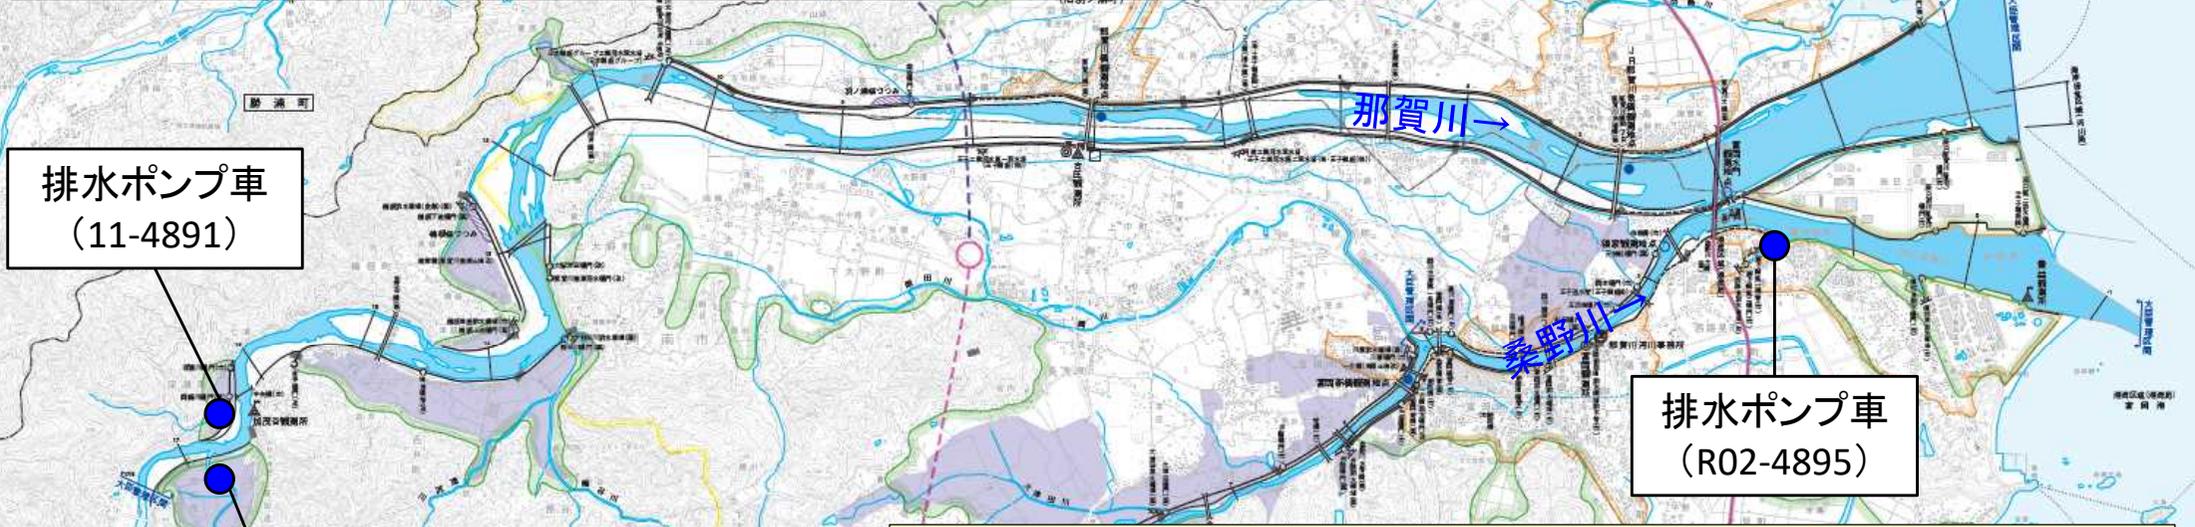
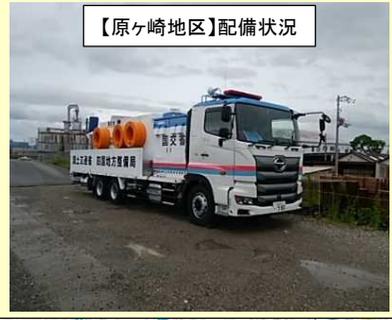
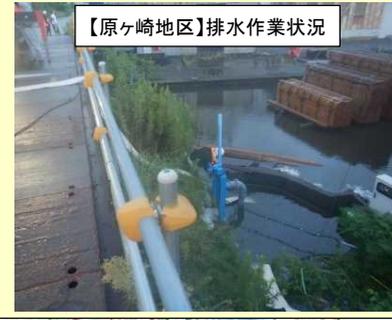
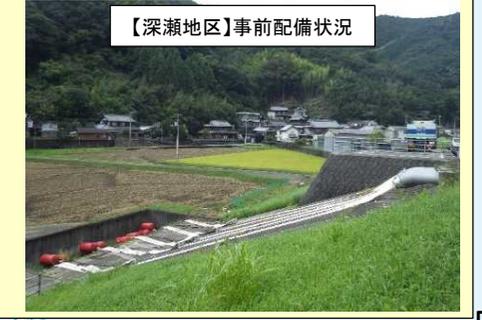
## 排水ポンプ車の配備・稼働状況

- 那賀川河川事務所では、那賀川・桑野川での内水氾濫による浸水被害を防ぐため、排水ポンプ車の事前配備または排水ポンプ車による排水作業を行い、浸水被害の軽減を図った。
- 那賀川河川事務所が所有する排水ポンプ装置を徳島県へ貸与し、自治体の支援を行った。

| 排水ポンプ車 (装置) | 位置 | ポンプ規模 | 稼働時間 |
|---|---|---|---|
| 排水ポンプ車 (R02-4895) | ハラガサキ<br>派川那賀川右岸(原ヶ崎地区) 1.7km付近 | 1.0m <sup>3</sup> /s | 8月30日 5:40~6:15 |
| 排水ポンプ車 (11-4891) | フカセ<br>那賀川左岸(深瀬地区岡崎川樋門) 16.3km付近 | 2.5m <sup>3</sup> /s | 事前配備のみ |
| 排水ポンプ装置 | カモ<br>加茂谷川右岸(加茂地区加茂谷右岸樋門) | 0.5m <sup>3</sup> /s | 事前配備のみ |

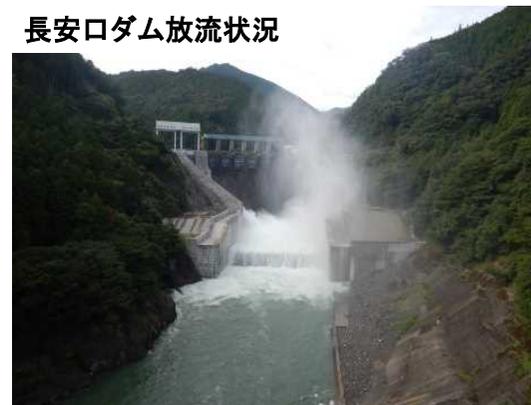
長安口ダム放流状況

①: 長安口ダム、小見野々ダム、大美谷ダム、川口ダムの4ダムにおいて事前放流を実施し、合計で約2,463万m<sup>3</sup>の洪水調節可能容量を確保した。

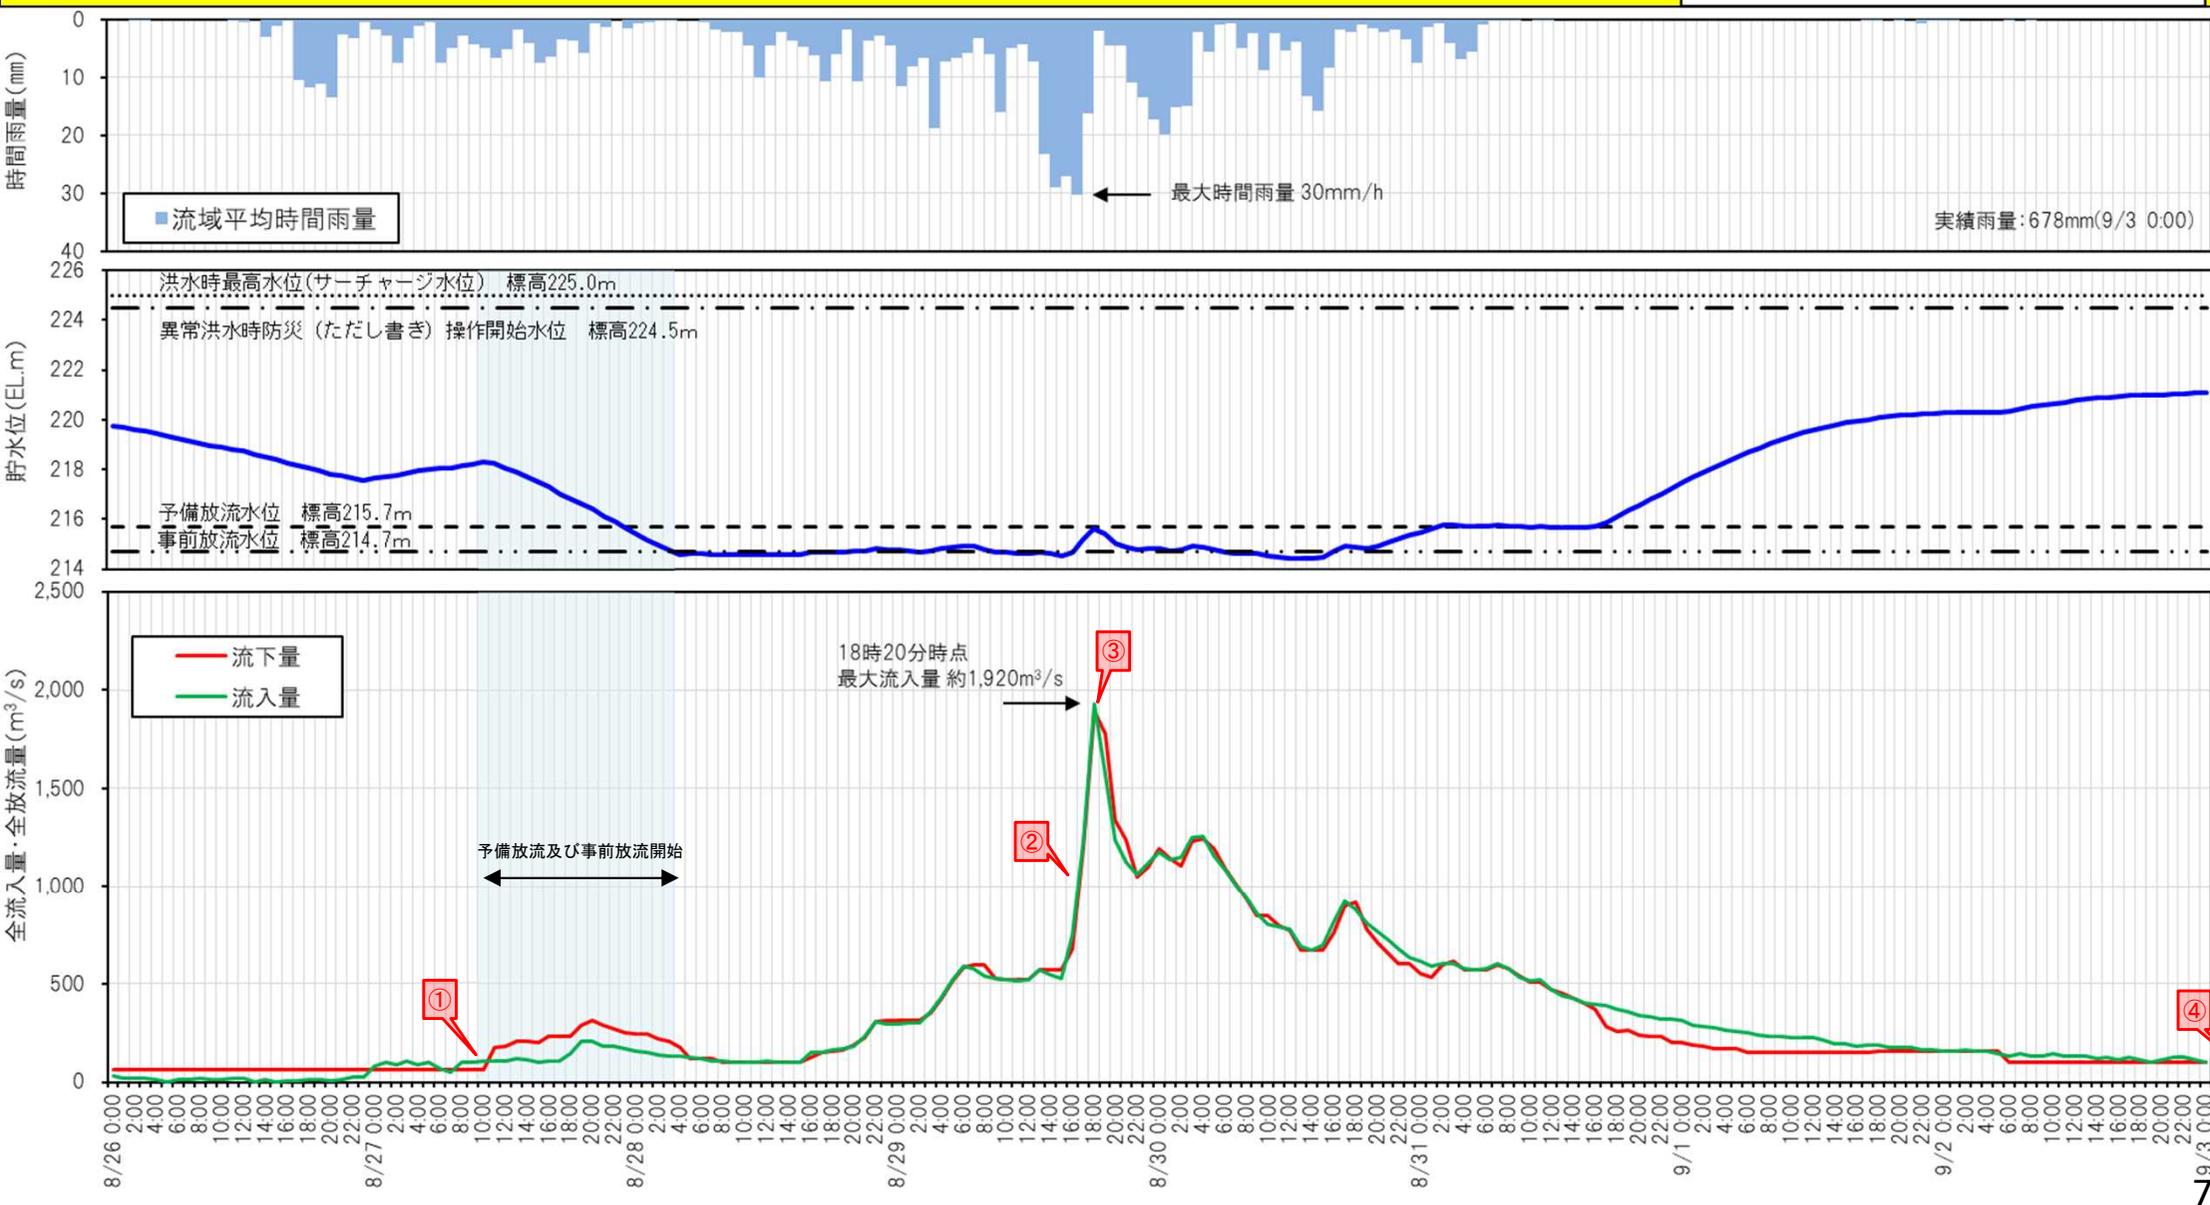
令和6年8月 台風10号 速報値

- ① : 8月27日 10:00 予備放流及び事前放流開始
- ② : 8月29日 16:20 流入量1,000m<sup>3</sup>/s超過
- ③ : 8月29日 18:20 流入量ピーク到達 1,920m<sup>3</sup>/s
- ④ : 9月 3日 16:00 放流終了

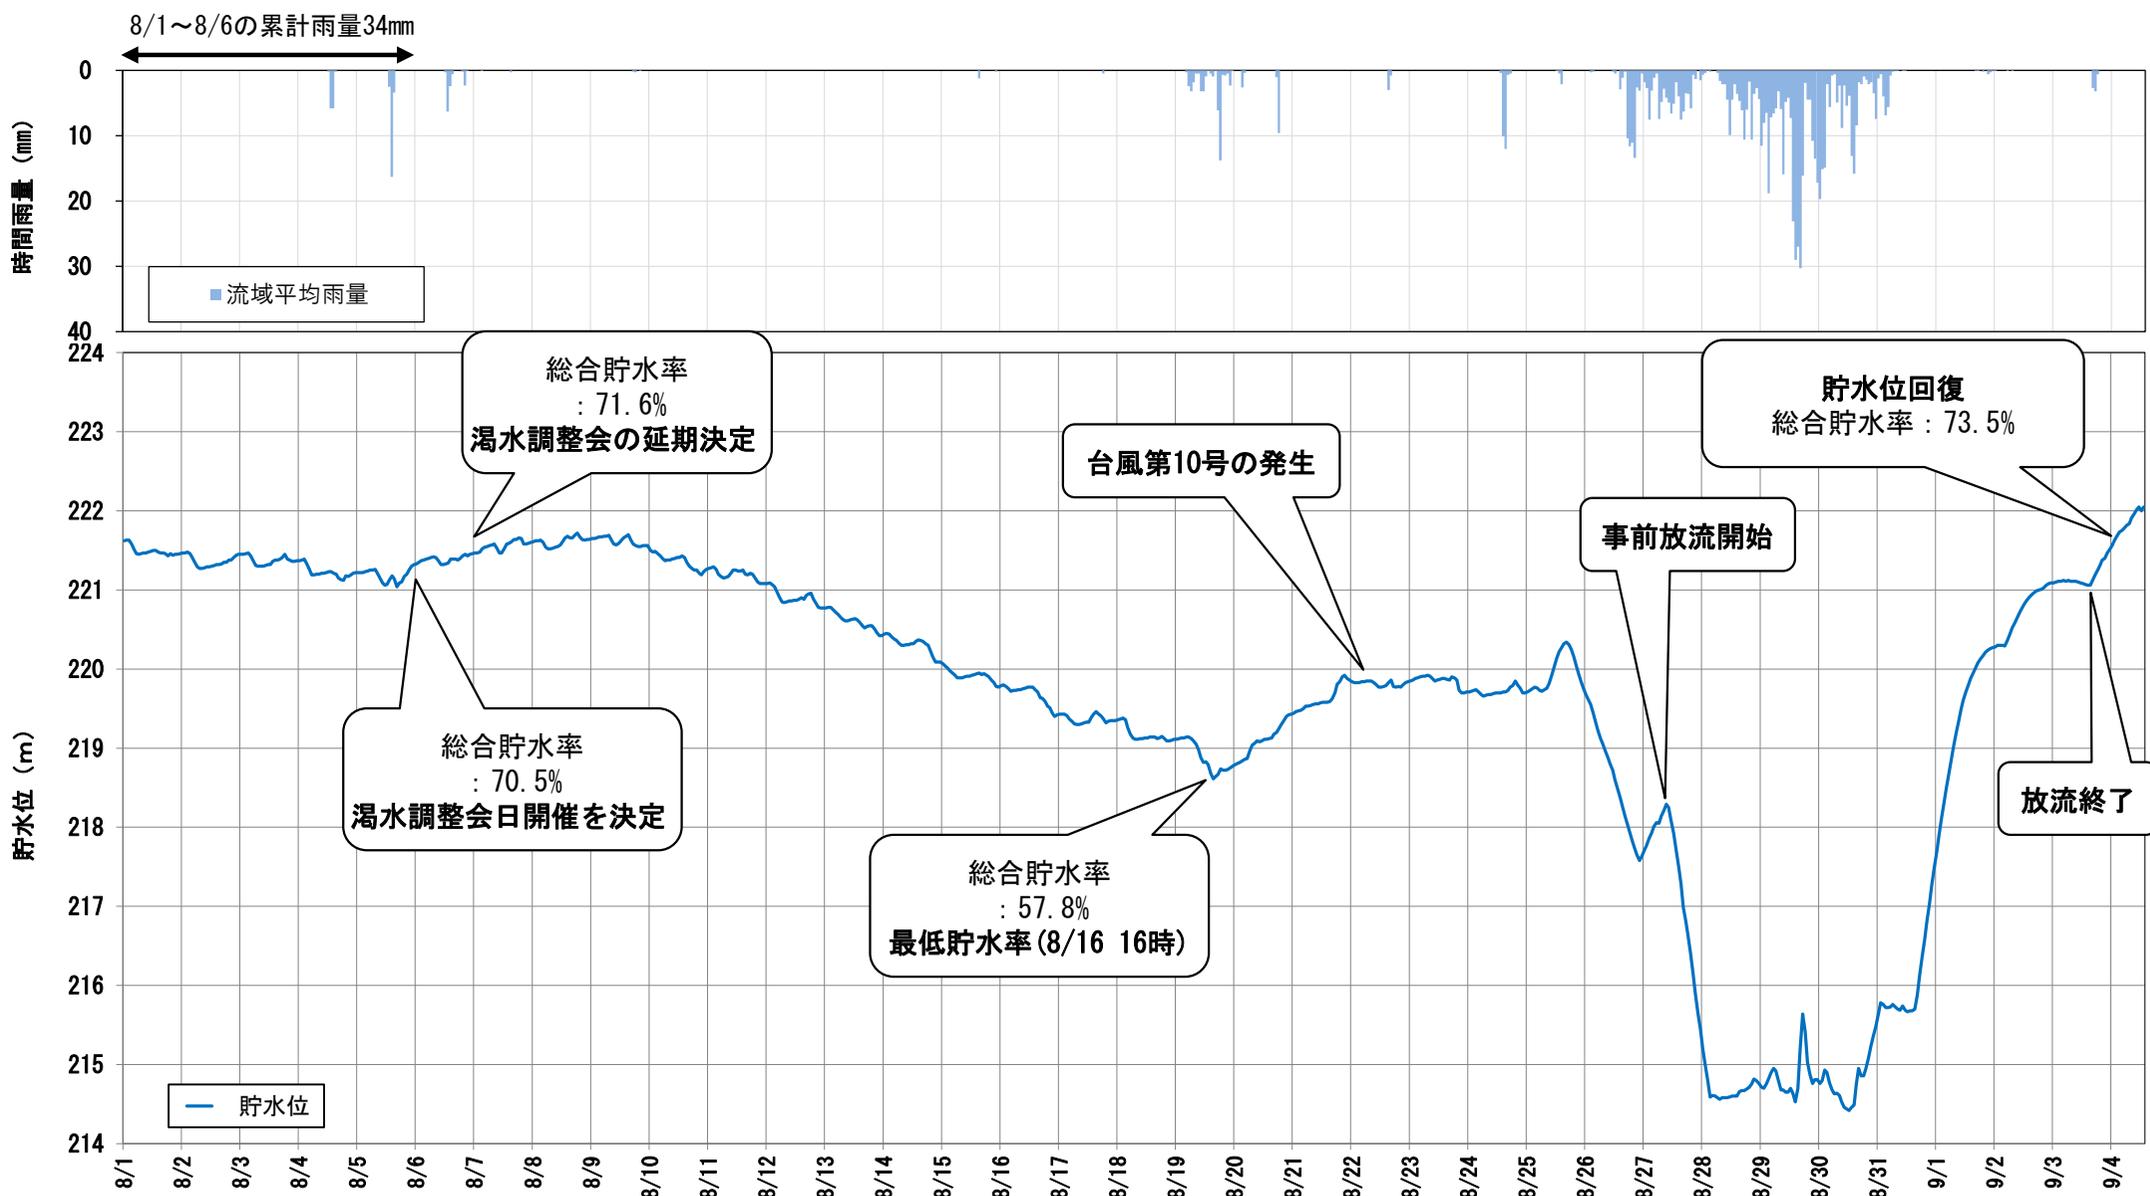
那賀川水系長安ロダムの上流では、7月の降水量は約246ミリメートルと平年の約49パーセント、8月に入ってから降水量は約34ミリメートルと少雨の状況が続いていたが、台風第10号に備えるための事前放流を実施した後に、貯水位を回復することができた。

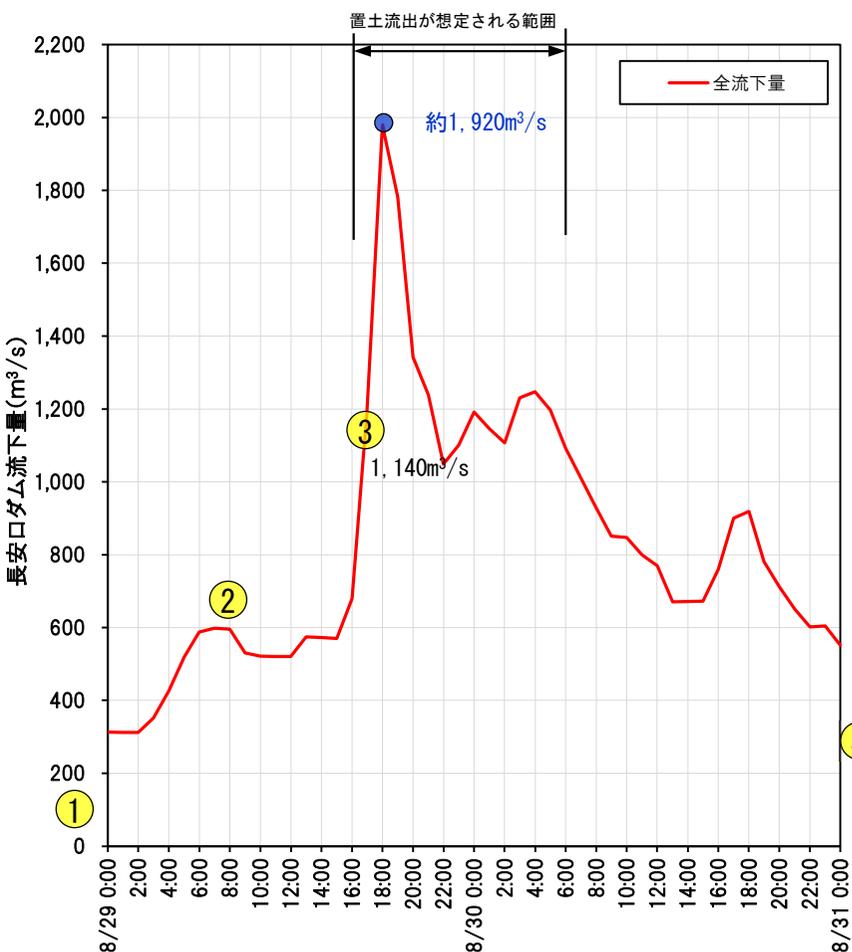
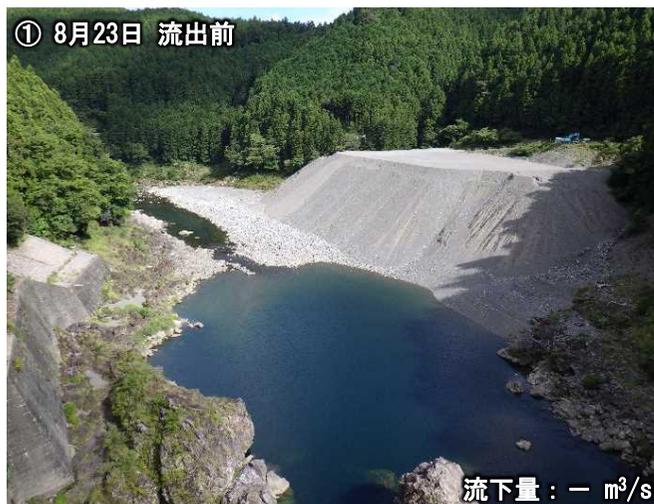
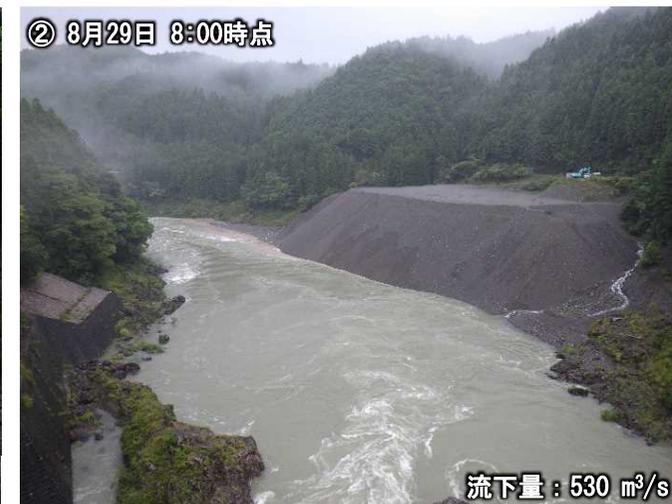
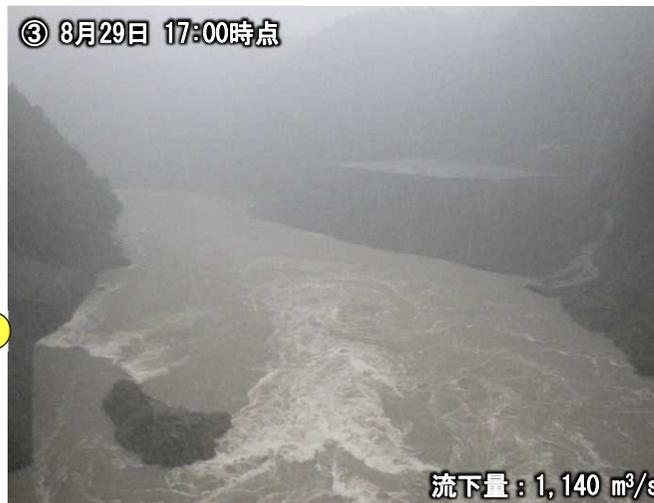
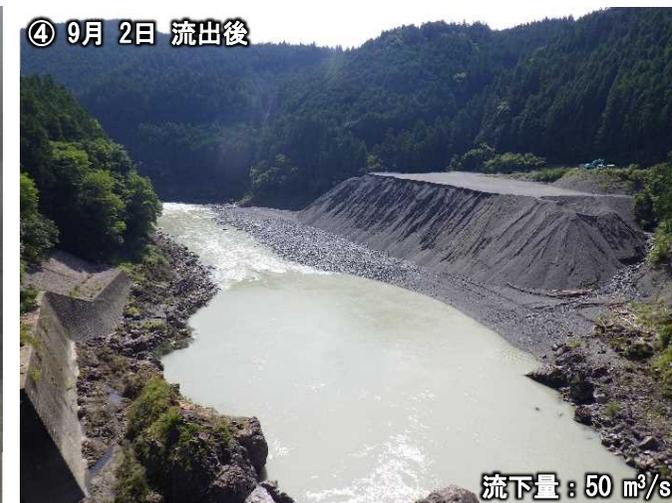
令和6年8月 台風第10号ハイドログラフ(ダム流下量)

- ① : 8月23日 置土流出前
  - ② : 8月29日 8:00時点、流下量 530m<sup>3</sup>/s (置土に大きな変状なし)
  - ③ : 8月29日 17:00時点、流下量 1,140m<sup>3</sup>/s (置土全域の法裾が流出)
  - ④ : 9月2日 置土流出後 (置土法面が大きく流出)
- ダム最大流下量は約1,920m<sup>3</sup>/s (8/29 18:20時点) で、合計で約1.9万m<sup>3</sup>の土砂流出があったと推定される。

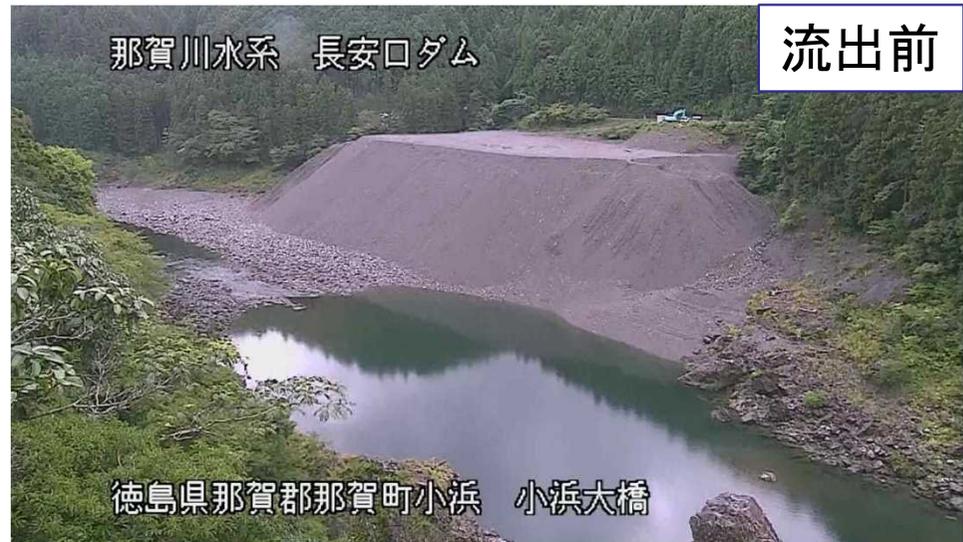
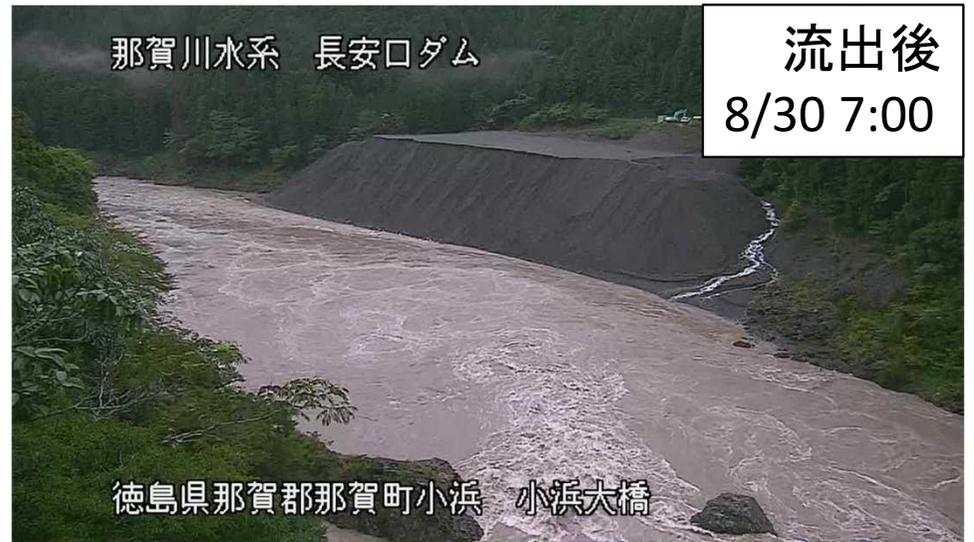
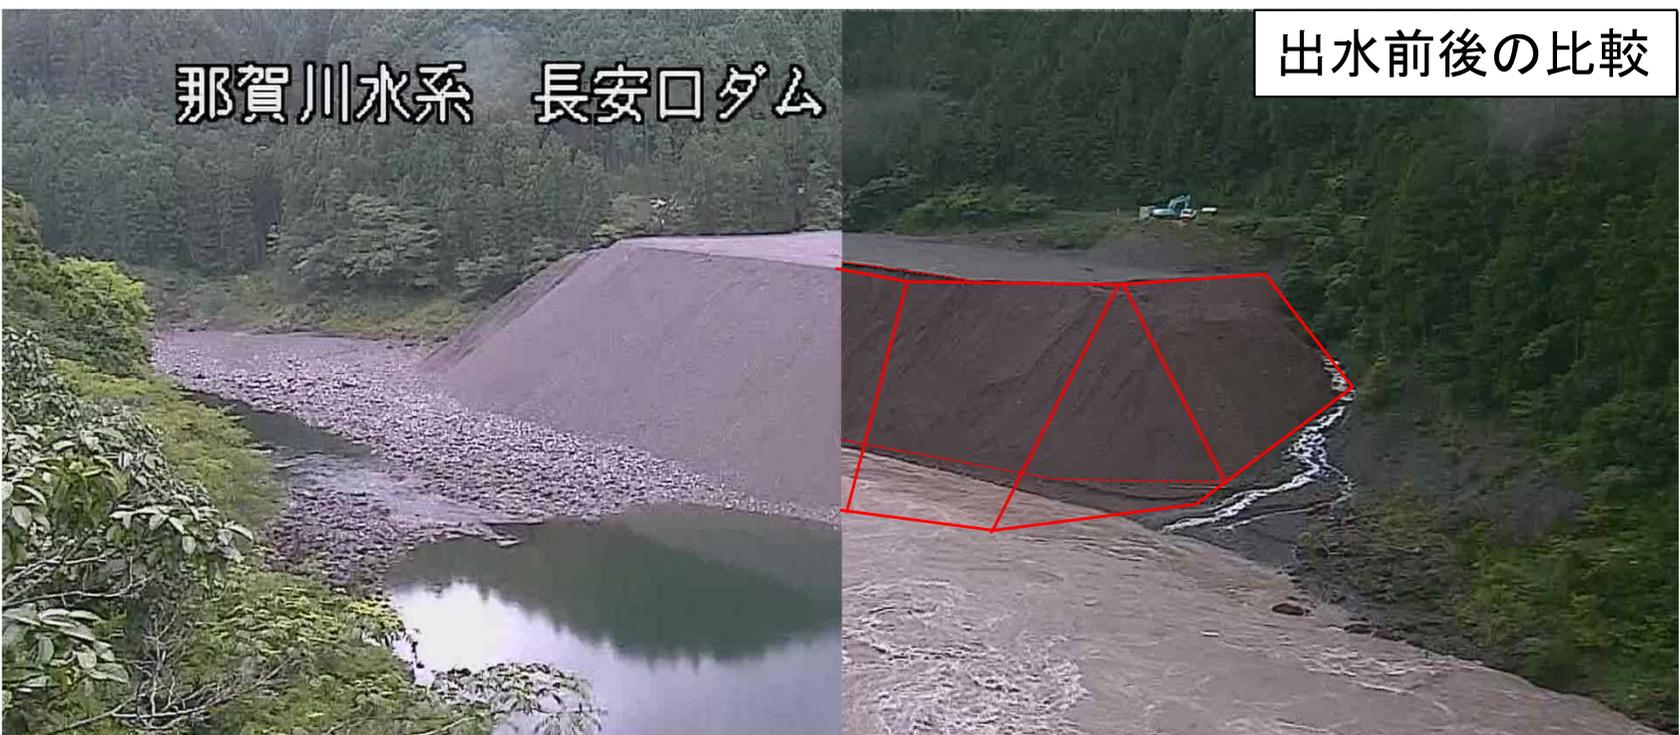
・ゲート放流によりダム直下の置土が8月29日16時～8月30日6時（620m<sup>3</sup>/s～1,920m<sup>3</sup>/s～1,100m<sup>3</sup>/s）の間に流出したと考えられ、その合計は約1.9万m<sup>3</sup>であったと推定される。

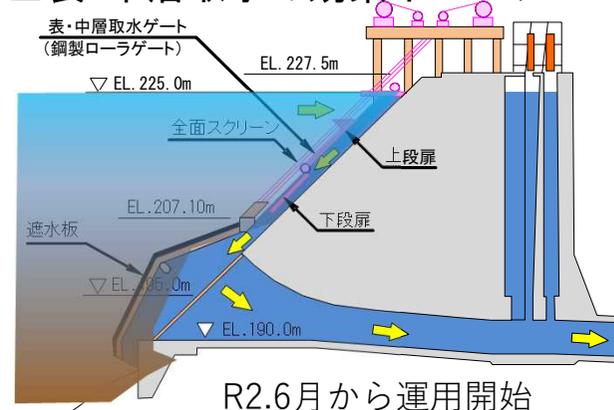
## ■ 表・中層取水の効果イメージ

- ①: 選択取水設備は貯水池内の表層・中層・低層から、比較的濁度の低い層の水を選択取水することにより、下流河川の濁水長期化を軽減させるもの。
- ②: 現在 (R6. 9. 4時点)、ゲートからの放流が終了。出水直後は、日野谷発電所放流水も濁っていたが貯水池内の細粒分の沈降が進み表層取水に切り換えたことにより下流河川への影響が軽減されている。

貯水池内の細粒分が沈降する間も清水放流が可能となる。

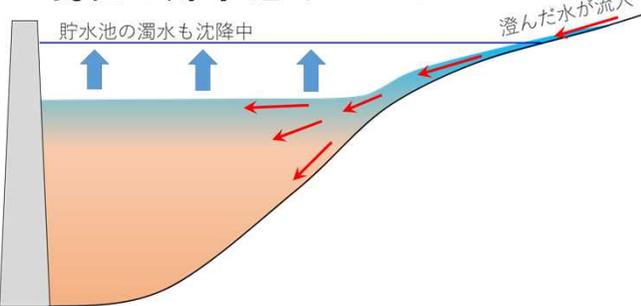
## ■ 現在の貯水池イメージ

1,500m<sup>3</sup>/sを超える出水により貯水池内は一様に濁りが発生したが、表層から澄み始めている。
