# 令和8年台風第6号の概要 【那賀川・桑野川】

令和8年6月  
那賀川河川事務所

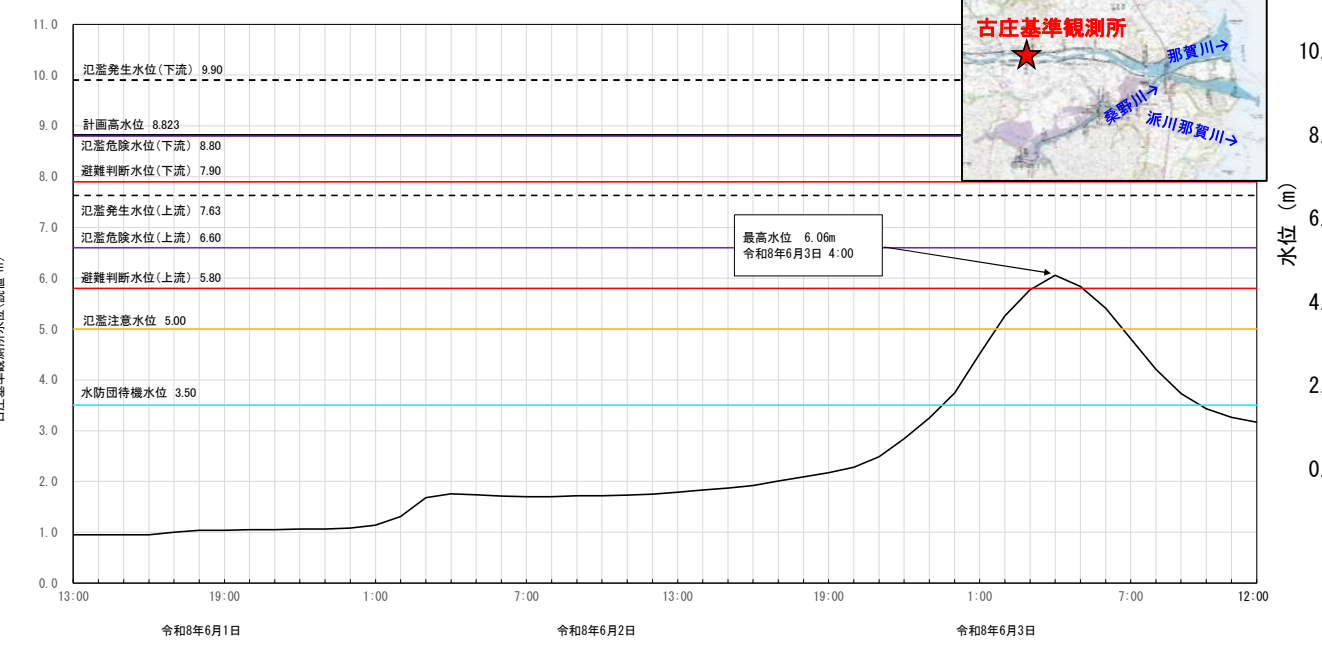
## 那賀川:古庄基準観測所

- 那賀川の基準地点である古庄基準観測所の上流域において、6月1日13時から3日12時までの期間で流域平均総雨量約381mm、最大時間雨量は約45mmを記録。
- 6月3日3時10分に避難判断水位(上流)の5.80mを超過し、6月3日4時00分に6.06mの最高水位を観測した。
- **那賀川において、令和元年8月台風第10号以来、約7年ぶりに氾濫注意水位(5.00m)を超過する洪水を記録した。**

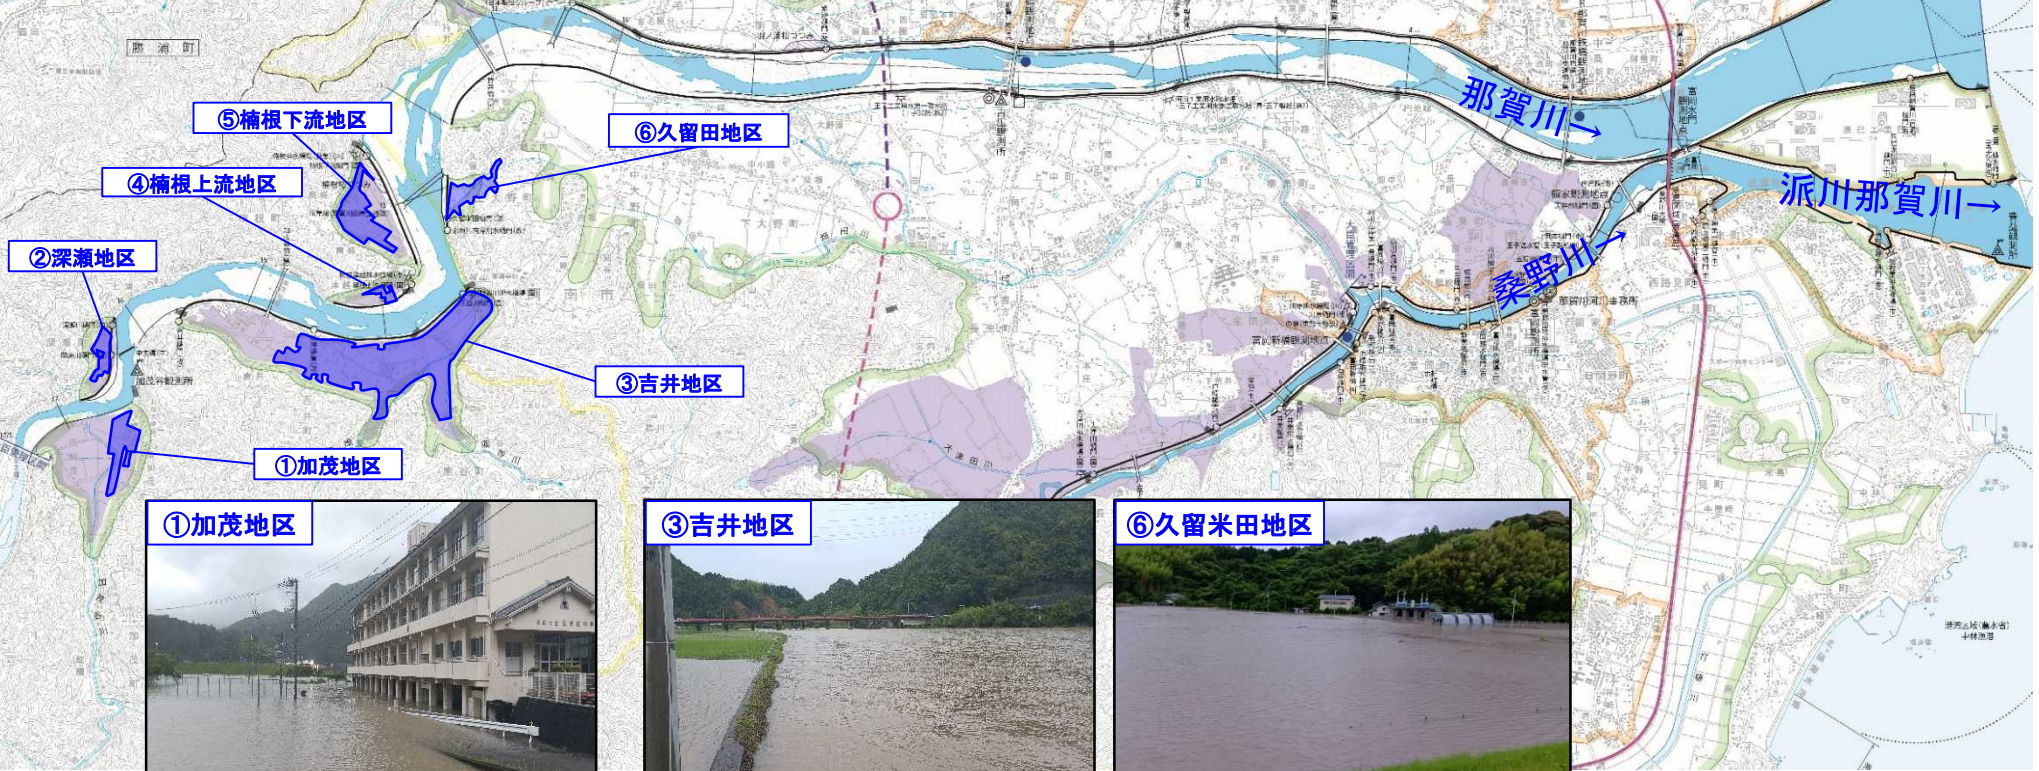
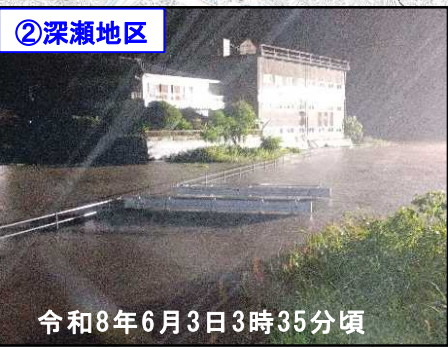
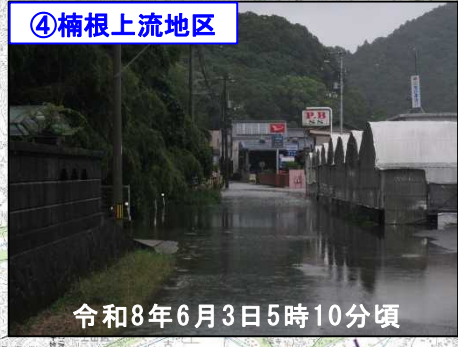
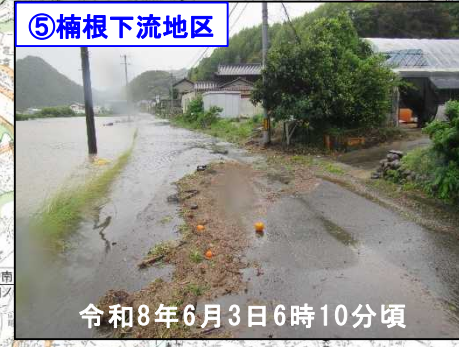
# (2) 那賀川浸水被害状況図(令和8年台風第6号)

● 那賀川の国管理区間では加茂地区、深瀬地区、吉井地区等で、合計約85haの浸水が発生した。

令和8年  
台風第6号による浸水範囲  
 平成26年8月10日発生  
那賀川浸水区域(戦後最大)

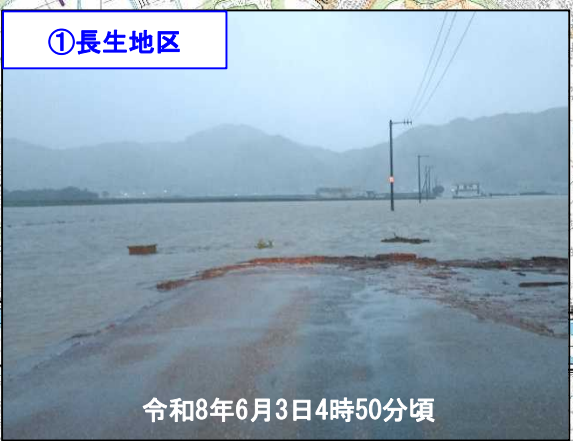
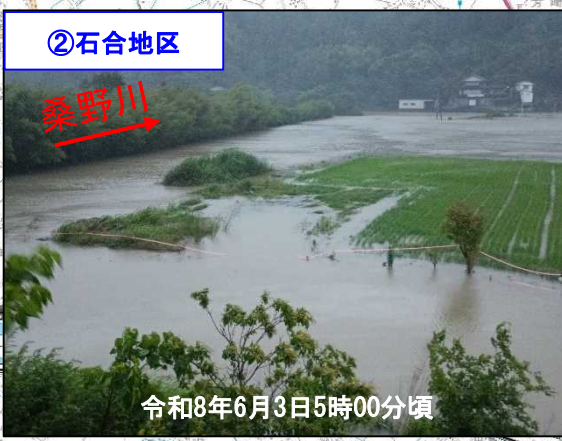
# (2) 桑野川浸水被害状況図(令和8年台風第6号)

● 桑野川の国管理区間では長生地区等4地区で、合計約82haの浸水が発生した。

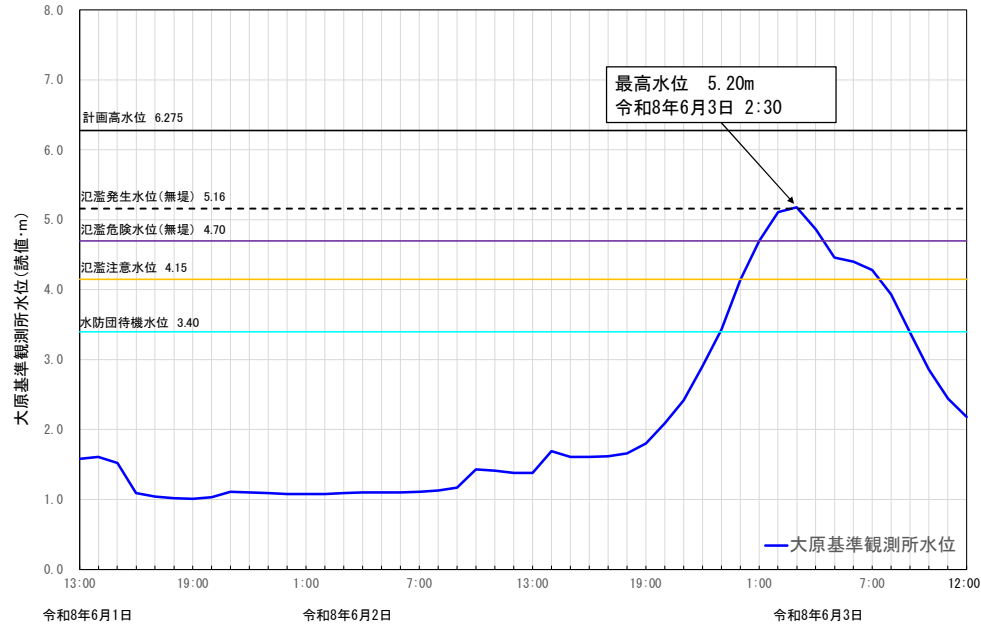
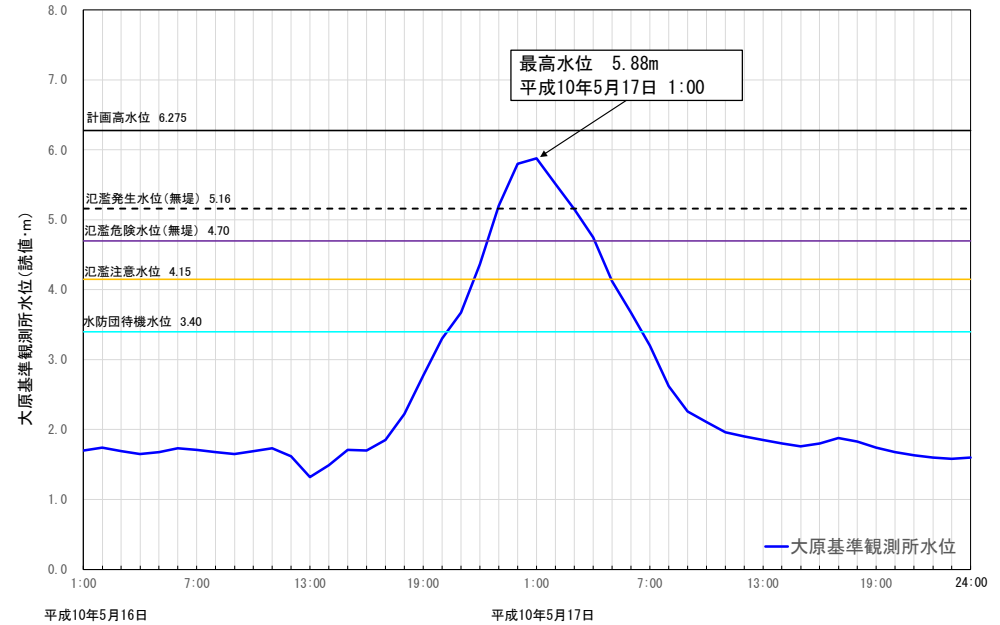
# (4) 桑野川床上浸水対策特別緊急事業等の効果

- 令和8年台風第6号の24時間の大原上流流域平均雨量約287mmは平成10年5月前線による洪水(約307mm)と同規模だった。
- 桑野川において最高水位5.20mを記録し、大原基準観測所(無堤)の氾濫発生水位5.16mを上回ったが、**桑野川床上浸水対策特別緊急事業等の引堤により河川水位の上昇を抑制し、さらに排水機場整備により、内水を排除したことによって家屋浸水が発生しなかった。**

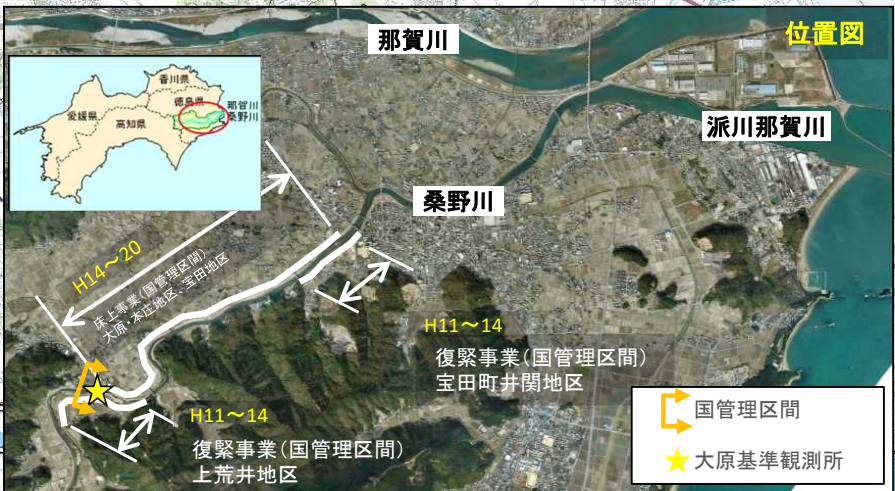
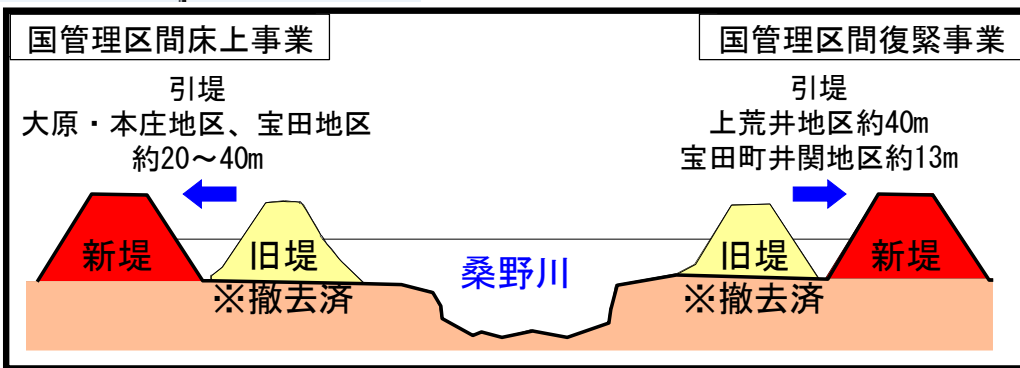
# (4) 桑野川床上浸水対策特別緊急事業等の効果

- 令和8年台風第6号と同程度の24時間雨量を観測した平成10年5月洪水を比較すると、浸水面積(約326ha→約82ha)、浸水戸数(126戸→0戸)が大幅に軽減。
- 桑野川床上浸水対策特別緊急事業等(引堤+排水機場整備)の効果により河川水位の上昇を抑え、浸水範囲が大幅に縮小した。

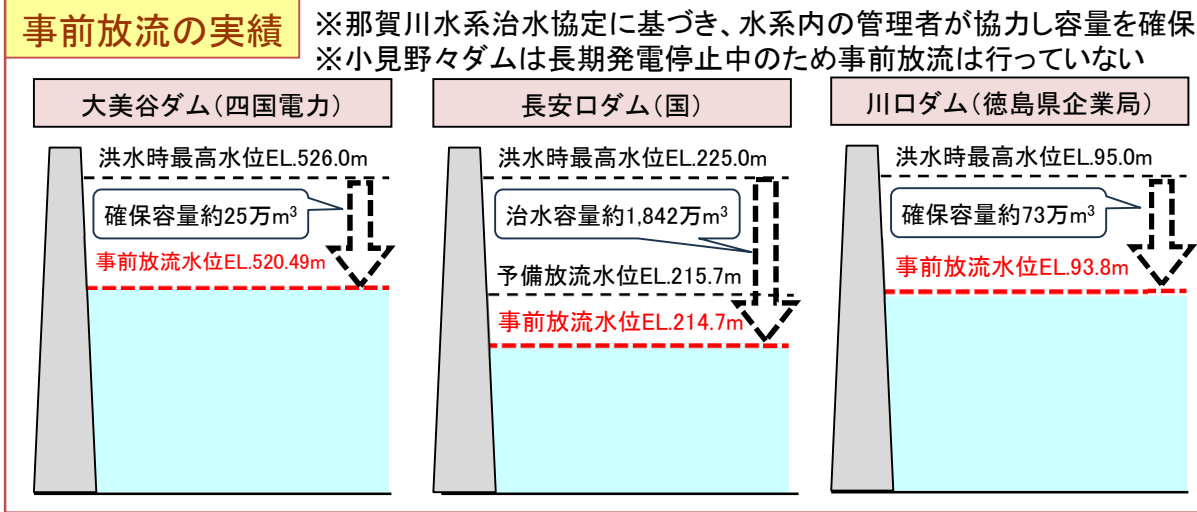
# (4) 長安ロダム改造事業等の効果

- 令和8年台風第6号に伴う大雨により、長安ロダム上流域では約355mm(6月1日22時～6月3日8時)の累計降雨を観測。
- 令和2年に完成した長安ロダム本体改造(新設洪水吐ゲート2門設置)により、洪水調節容量を1,096万 $m^3$ から1,680万 $m^3$ に増大。加えて、事前放流を実施することで約162万 $m^3$ (合計1,842万 $m^3$ )を確保。
- 利水ダムにおいても、事前放流により、約98万 $m^3$ (川口ダム約73万 $m^3$ 、大美谷ダム約25万 $m^3$ )を確保。
- 長安ロダムでは洪水調節には至らなかったものの、流入量のピーク到達後にダムへの貯留する操作を行ったことから、古庄基準観測所の水位において、氾濫注意水位を上回る時間を約30分短縮することができ、漏水による堤防決壊のリスクを軽減できたと推測。
