四万十市を対象とした タイムラインの検討について

渡川流域の概要(1)

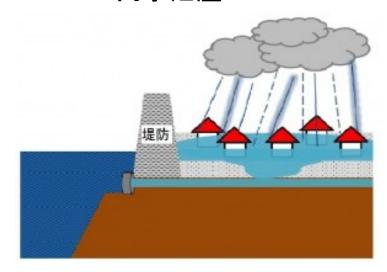
内水氾濫

側溝、下水道、排水路で降った大雨を流しきれない場合や本川の水位が上昇し、本川の「外水」が小河川に逆流しないように樋門などを閉鎖する場合に、降った雨を排水処理できなくなり、建物や土地・道路が水につかってしまうことを「内水氾濫」という。

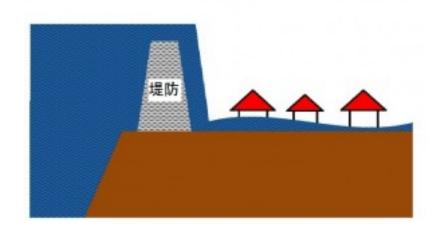
外水氾濫

河川の堤防から水が溢れ又は破堤して、家屋や田畑が浸水することを「外水氾濫」という。

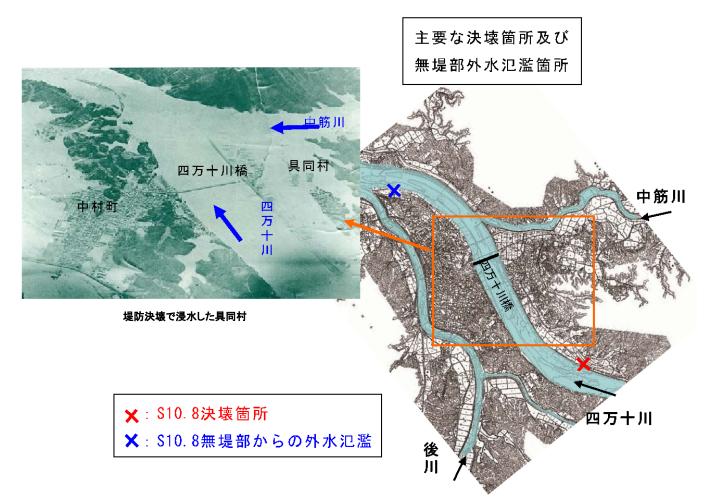
昭和10年8月洪水(台風)

台風は8月28日足摺岬付近に上陸し、本州を横断して北海道に至った。

総雨量は、上流の新田で765mm、大正で703mm、好藤で245mm、下流の具同で398mmを記録している。 この洪水のピーク流量は四万十川・具同で既往最大の16,000m3/s(氾濫後の河道内流量)を記録し、四万十川沿岸では5~9m浸水し、家屋が約4,600戸が水没した。

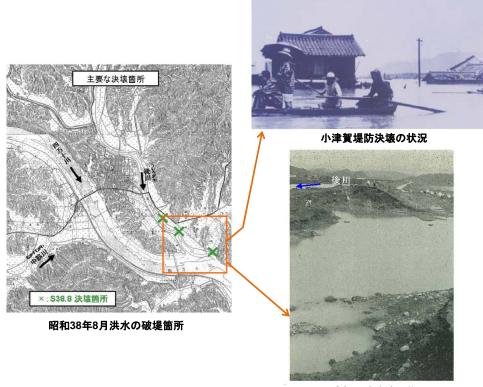
台風経路 昭和38年8月(台風9号)

台風9号は8月9日宮崎県と大分県の県境付近に上陸し、門司西方から日本海に抜けた。 総雨量は、上流の船戸で991mm、新田で1,033mm、大正で724mm、近永で402mm、下流の具同で 442mm、富山で558mm、山奈で384mmを記録している。

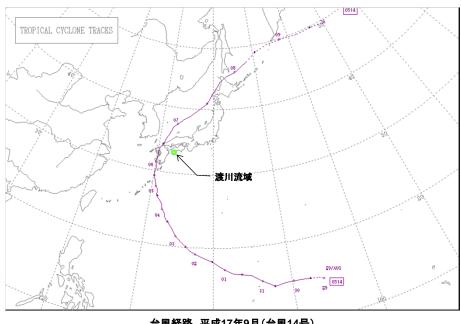
台風経路 平成17年9月(台風14号)

台風14号は9月6日14時頃、長崎県諫早市に上陸し、強い勢力を保ったまま北上、福岡県福岡市付近を 通過し、日本海を北東に進み、北海道で再上陸・縦断し、その後オホーツク海へと進み温帯低気圧となっ た。総雨量は、上流の船戸で967mm、大正で602mm、近永で420mm、下流の右山で446mm、奥鴨川で 587mm、山奈で599mmを記録している。

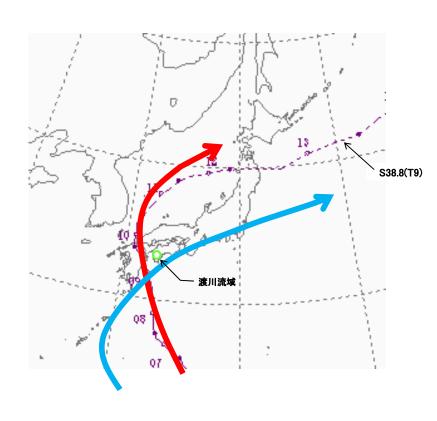
渡川流域が大雨になる台風経路

渡川流域で台風の通過により大雨となるのは、以下の2つのコースに分類される。 渡川流域における雨量の分布については、概ねどの洪水も以下の傾向がある。

- ・上流域(北東域)で降雨量が大きい。
- ・中、下流域で降雨量が小さく、中、下流域で比較するとやや下流域が大きい。

①北上コース(S38年型)

- ・当該流域付近あるいは西側を 北上するコース
- ・戦後の上位3洪水はこのコースを 通っており、上流域では800mmを 超える降雨が発生している。

②南側東進コース(H16年型)

- ・当該流域の南側を東進するコース
- ・降雨分布は①と大きく変わらないが やや降雨のボリュームが小さい。

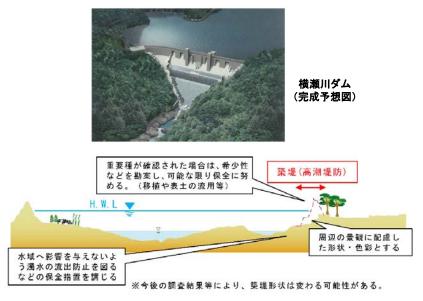
堤防整備(築堤)のイメージ(四万十川0K600付近)

- ①ダムの洪水調節による河道への負担流量の軽減
 - ⇒横瀬川ダム
- ②堤防整備(築堤、輪中堤・宅地嵩上げ及び堤防断面)による流下断面の確保
 - ⇒築堤、輪中堤・宅地嵩上げ:

四万十川(下田、初崎、佐田)、中筋川(実崎・間崎、山路)、後川(蕨岡)

- ⇒堤防断面:四万十川(井沢、佐田、山路、具同・入田)、後川(安並)
- ③河道掘削や樹木伐採による流下断面の確保
 - ⇒四万十川(山路、不破、入田)、後川

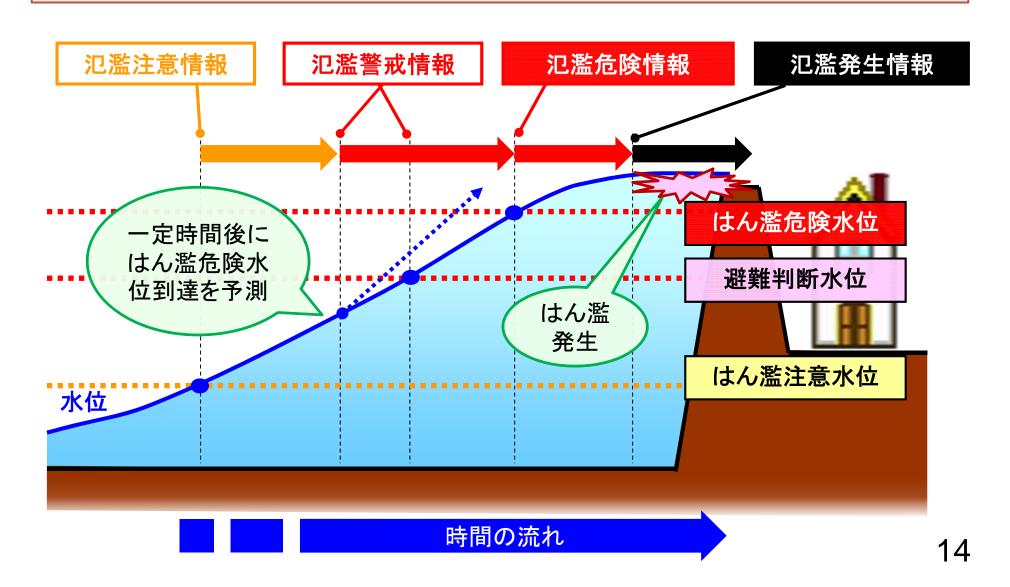
- ▶ 国や都道府県は、洪水時において、予め定められた「<u>基準水位観測所</u>」における水位の 情報を提供。
- ▶ <u>基準水位観測所</u>毎に、災害発生の危険度に応じた<u>基準水位</u>を設定。

基準水位観測所における設定水位の意味 レベル 水位など (危険な箇所で設定した以下の水位を、基準水位観測所地点の水位に置き換えて設定) 5 氾濫の発生 【氾濫危険水位】(特別警戒水位) ・市町村長の避難勧告等の発令判断の目安 危険) ・住民の避難判断の参考になる水位 (特別警戒水位) (水位設定の考え方) 堤防等の構造の基準となる水位(計画高水位)若しくは、リードタイム(避難完了までに、避難 氾濫危険水位 勧告の発令、情報伝達及び避難等に要する時間)から設定される水位のいずれか低い水位 【避難判断水位】 - 市町村長の避難準備情報等の発令判断の目安 避難判断水位 住民の氾濫に関する情報への注意喚起 注意) 【氾濫注意水位】 氾濫注意水位 ・水防団の出動の目安 1

▶ 水防法に基づき、基準水位に到達するおそれがある場合など、水位の状況に応じて、河川管理者と気象庁長官は共同で指定河川洪水予報を実施

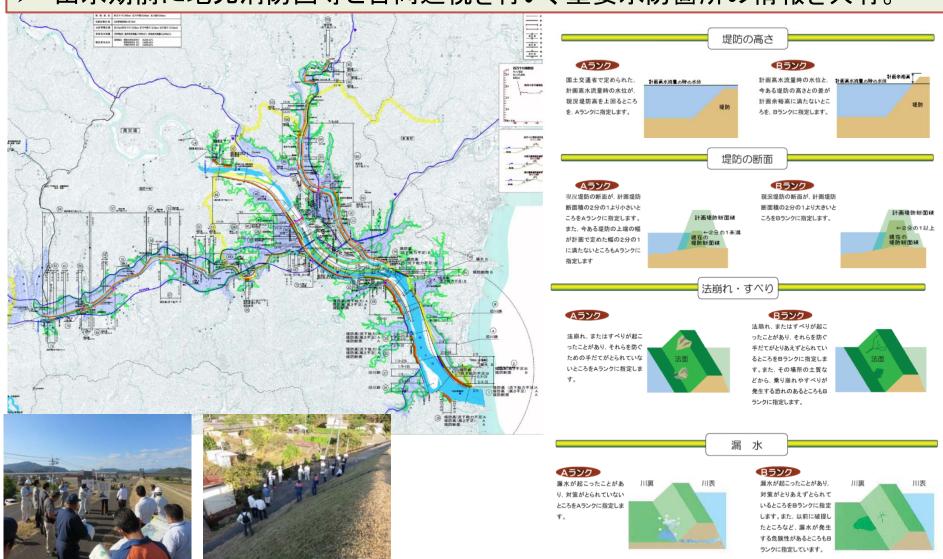
重要水防箇所の合同巡視状況 19

- > 洪水等に際して水防上特に注意を要する箇所(重要水防箇所)を毎年定め公表。
- ▶ 出水期前に地元消防団等と合同巡視を行い、重要水防箇所の情報を共有。
