令和7年度 渡川水系重要水防箇所平面図

巡視箇所(1)

四万十市山路 四万十川(右)5/6~6/0+176m付近
堤体漏水(B)

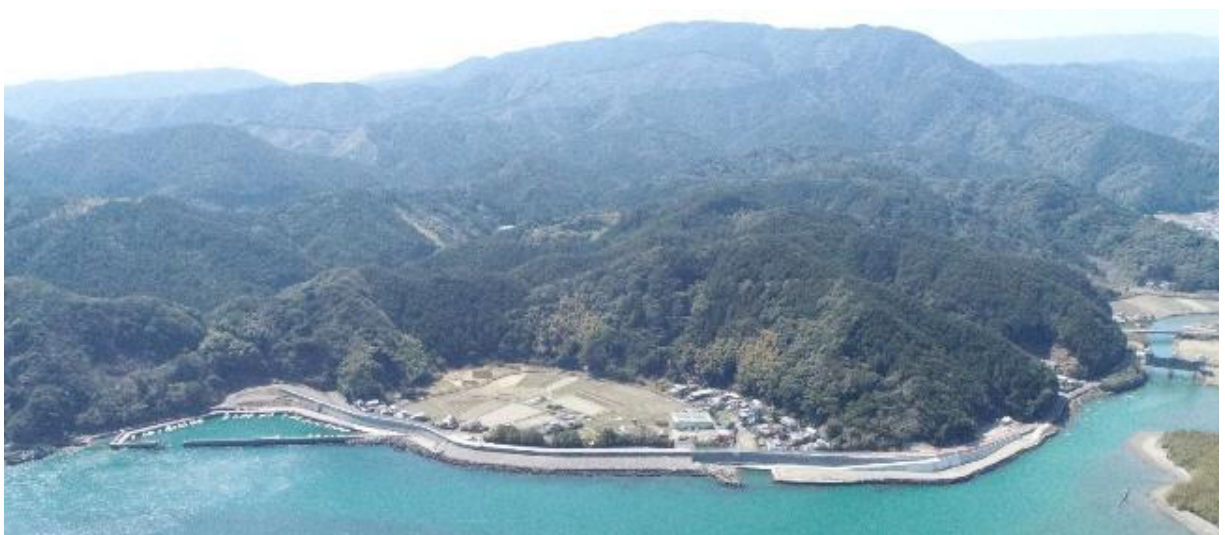
四万十市初崎 四万十川(右)0/4+122~0/8+124m付近
初崎堤防完成

当箇所は、R5年度まで無堤地区だったため、重要水防箇所の「越水(A)、その他(堤防断面)堤体漏水(A)」になっていたが、堤防完成のためR6年度より指定解除となった。

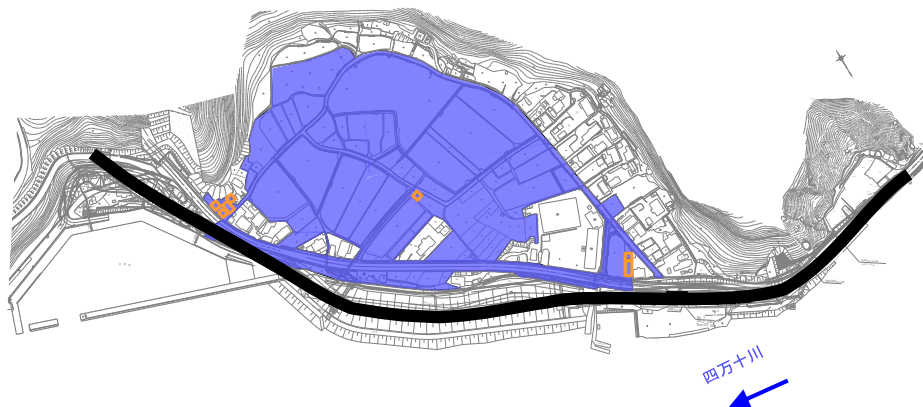
初崎箇所の浸水範囲
(平成17年9月)

■ 浸水区域(浸水面積4.4ha、床下浸水7戸)

- 初崎箇所は、四万十川右岸河口部に位置し、地区流域面積は0.149km²である。
- 対岸下田地区と同様に無堤部であり、計画高水流量16,400m³/sに対して現況流下能力12,650m³/sと著しく低く、平成17年9月台風14号では、高潮により浸水面積4.4ha、床下浸水家屋7戸の被害が発生している地区である。更に南海トラフ地震で想定される津波高さによっても浸水する地区である。
- 渡川水系河川整備計画においては、戦後最大流量を記録し甚大な浸水被害が発生させた昭和38年8月洪水と同規模の洪水・室戸台風規模の台風時に、発生が想定される高潮に対して、整備することが位置付けられており、早急に無堤部対策を実施する必要がある。
