## 中筋川ダム・横瀬川ダムなどの治水施設が効果を発揮

～令和8年台風第6号における治水効果について～

# 令和8年6月台風第6号の出水速報

## 【渡川水系】

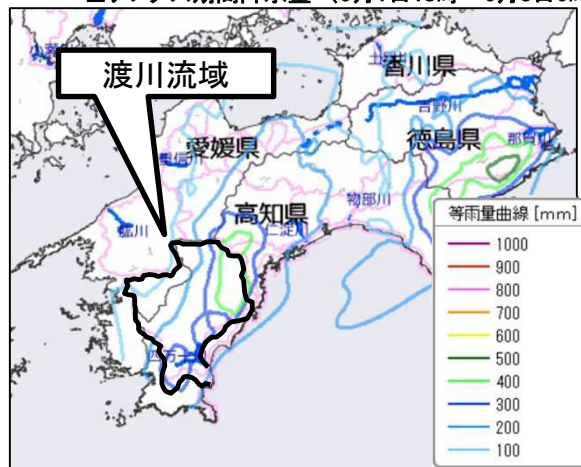
■ アメダス期間降水量 (6月1日18時~6月3日6時)

- 6月1日から2日にかけて、台風第6号の接近に伴い、高知県内では大雨となった。6月1日18時(降り始め)から3日6時までの降水量は、多いところで高知県高岡郡津野町船戸で469 mm (四万十川)、四万十市奥鴨川で268 mm (後川)、宿毛市山奈で306 mm(中筋川)を観測。
- 6月1日18時から3日6時までの期間において、具同上流域(四万十川上流域)における平均雨量の総雨量は約343 mmを観測。
- 6月1日18時から3日6時までの期間において、秋田上流域(後川上流域)における平均雨量の総雨量は約288 mmを観測。
- 6月1日18時から3日6時までの期間において、磯ノ川上流域(中筋川上流域)における平均雨量の総雨量は約322 mmを観測。

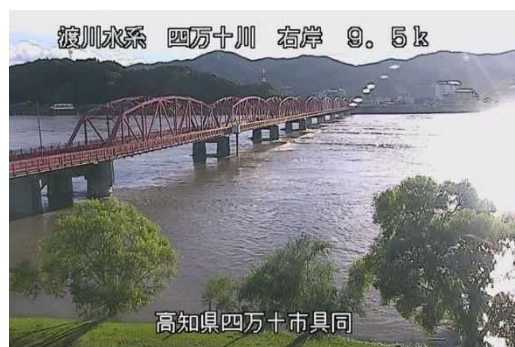
■ 四万十川具同地点 (6月3日6時20分 水位6.90m)

- 四万十川の河川水位は、具同水位観測所において3日6時20分に6.90mを観測、氾濫注意水位6.50mを超過した。※氾濫危険水位(無堤部):8.15m
- 後川の河川水位は、秋田水位観測所において2日23時40分に6.64mを観測、氾濫注意水位5.0mを超過し、氾濫危険水位6.66mに迫る水位となった。
- 中筋川の河川水位は、磯ノ川水位観測所において2日22時30分に7.97mを観測、氾濫注意水位5.0mを超過し、氾濫危険水位8.11mに迫る水位となった。

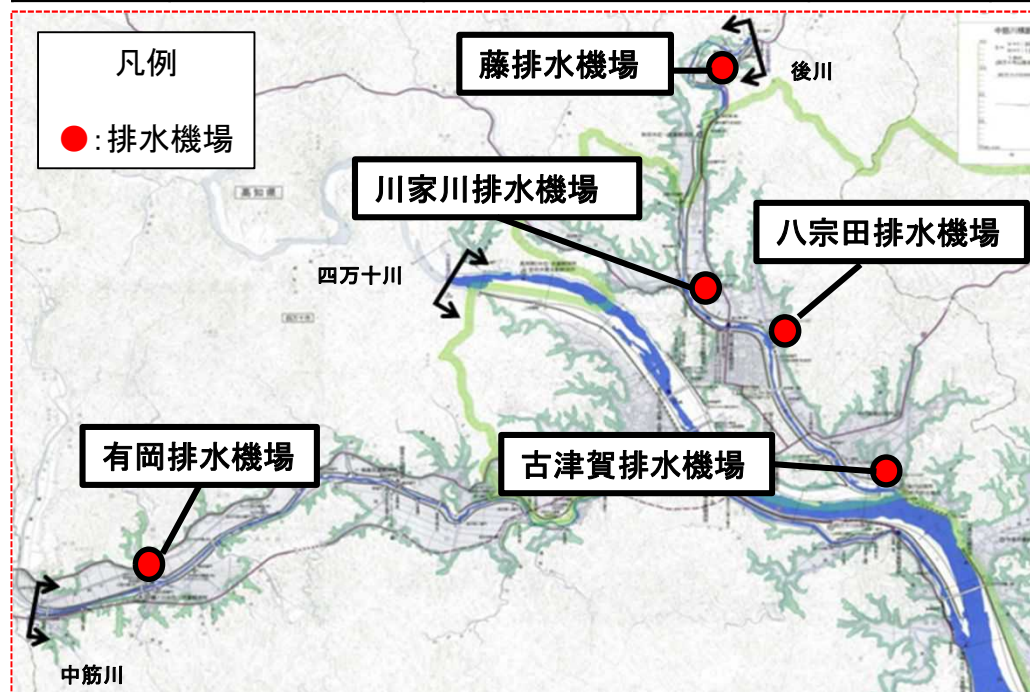
### 排水機場の稼働状況

- 6月2日、台風第6号による降雨に伴い河川の水位が上昇。
- 中村河川国道事務所では、中筋川での内水氾濫による浸水被害を防ぐため、排水機場の稼働により、約2,676千m<sup>3</sup>(25mプール約6690杯分<sup>注1)</sup>の排水作業を行い、浸水被害の軽減を図った。

排水機場名	位置	ポンプ規模	稼働時間	排水量
後川	こつか古津賀排水機場	後川左岸(古津賀地区)0.0km付近	6/2 21:30~6/3 15:00 (約17時間30分)	約630,000m <sup>3</sup> を排水 (プール:1,575杯)
	はっそうだ八宗田排水機場	後川左岸(八宗田地区)3.2km付近	6/2 19:00~6/3 13:03 (約18時間)	約650,000m <sup>3</sup> を排水 (プール:1,625杯)
	かわいえがわ川家川排水機場	後川左岸(川家川地区)4.8km付近	6/2 20:00~6/3 8:20 (約12時間20分)	約444,000m <sup>3</sup> を排水 (プール:1,110杯)
	ふじ藤排水機場	後川左岸(藤地区)8.2km付近	6/2 20:00~6/3 3:30 (約7時間30分)	約162,000m <sup>3</sup> を排水 (プール:405杯)
中筋川	ありおか有岡排水機場	中筋川左岸(有岡地区)14.2km付近	6/2 19:30~6/3 22:52 (約27時間20分)	約790,000m <sup>3</sup> を排水 (プール:1,975杯)

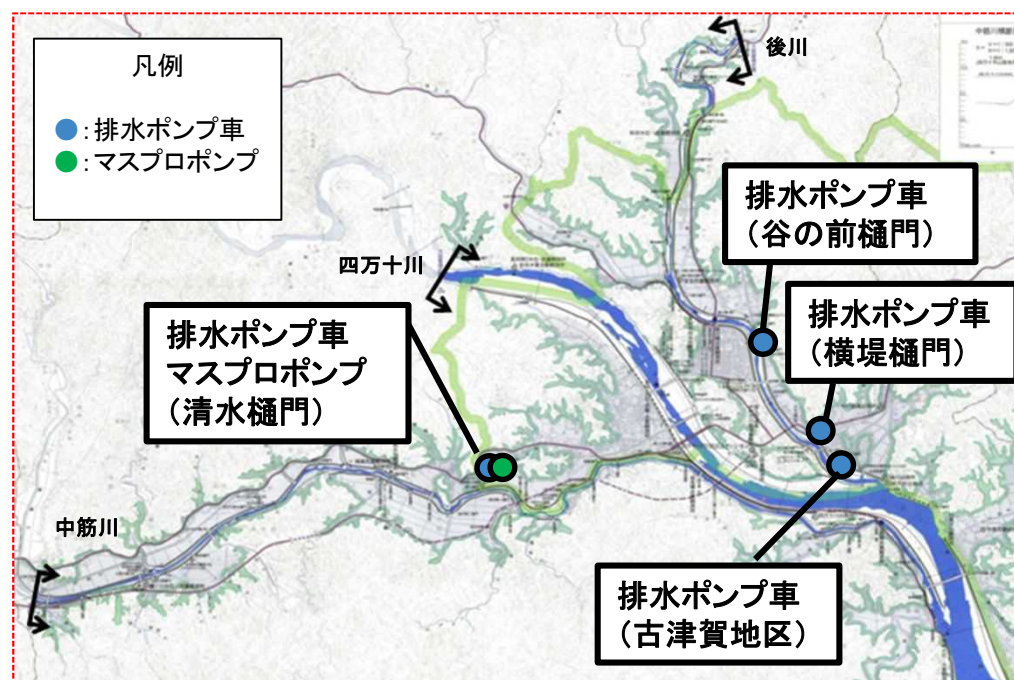
### 排水ポンプ車の配備・稼働状況

■中村河川国道事務所では、中筋川・後川での内水氾濫による浸水被害を防ぐため、排水ポンプ車を配備・稼働、マスプロポンプを稼働し、約268千m<sup>3</sup>(25mプール約670杯分<sup>注1)</sup>の排水作業を行い、浸水被害の軽減を図った。(後川:排水ポンプ車3台 中筋川:排水ポンプ車1台、マスプロポンプ1台)

排水ポンプ車		位置	ポンプ規模	稼働時間	排水量
後川	排水ポンプ車	後川左岸(横堤樋門)1.2km付近	1.0m <sup>3</sup> /s	6/2 21:39~6/3 9:30 (約12時間)	約44,000m <sup>3</sup> を排水(事前配備) (プール:110杯)
	排水ポンプ車	後川左岸(古津賀地区)0.8km付近	1.0m <sup>3</sup> /s	6/3 4:40~6/3 9:30 (約3時間40分)	約6,700m <sup>3</sup> を排水 (プール:16杯)
	排水ポンプ車	後川左岸(谷の前樋門)2.8km付近	0.5m <sup>3</sup> /s	6/3 5:06~6/3 8:49 (約4時間50分)	約17,400m <sup>3</sup> を排水 (プール:44杯)
中筋川	排水ポンプ車	中筋川左岸(清水樋門)8.4km付近	2.5m <sup>3</sup> /s	6/2 18:57~6/3 10:43 (約15時間)	約146,000m <sup>3</sup> を排水(事前配備) (プール:365杯)
	マスプロポンプ	中筋川左岸(清水樋門)8.4km付近	1.0m <sup>3</sup> /s	6/2 18:03~6/3 9:10 (約14時間50分)	約54,000m <sup>3</sup> を排水 (プール:135杯)

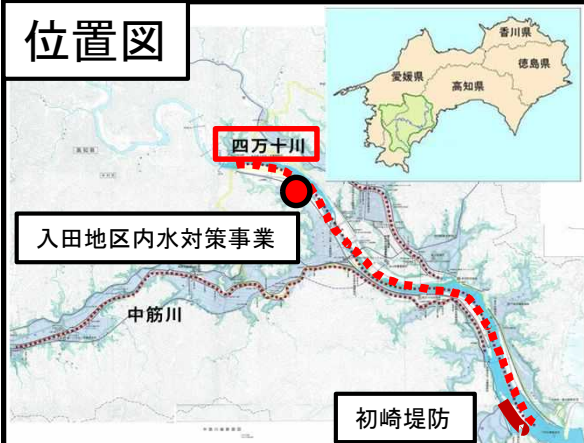
#### 位置図

- 四万十川の水位(基準地点: 具同)は、6月3日6時20分6.90mに達した。
- 令和7年3月に完成した初崎堤防により、高潮及び洪水による浸水を回避し、県道間崎布堂ヶ谷線の通行止めを回避。
- 令和6年5月に完了した入田地区内水対策事業により、四万十川の水位が上昇するまでに入田地区の内水を排除することにより、地区の浸水を低減した。
- 今回の出水では、平成16年10月出水と同規模の雨量を記録したが、上記事業や、河道掘削や樹木伐採等の治水対策により、家屋浸水を防いだ。

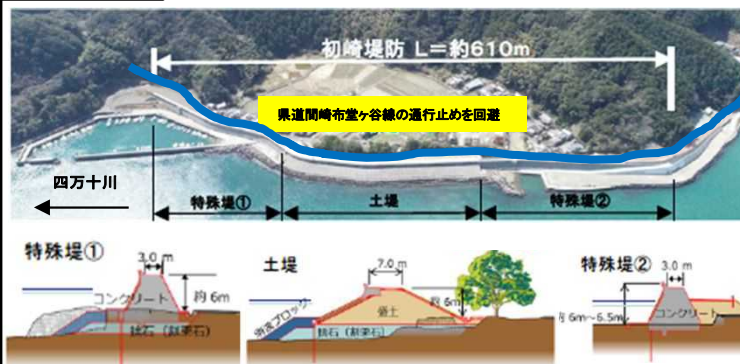
#### 初崎堤防

● 構造: コンクリート重力式堤防 ● 堤防高約6m

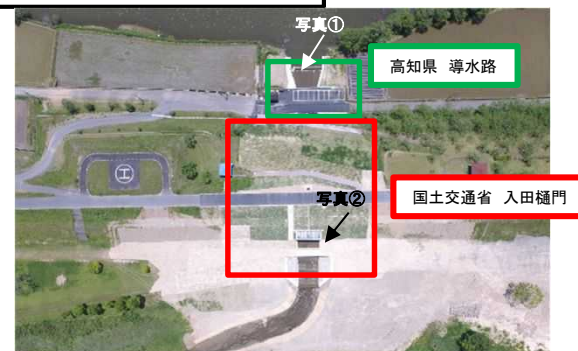
#### 入田地区内水対策事業

- 入田樋門(国土交通省施工)
  - 構造: 無動力(フラップ)ゲート
  - 排水能力: 35m<sup>3</sup>/s
- 導水路(高知県施工)
  - 水路延長: 29.3m
  - 断面(川裏BOX): 幅4.8m × 高さ2.5m × 2連

入田地区の内水被害軽減を目的に、導水路及び入田樋門により排水能力を向上させ、浸水被害を低減した。

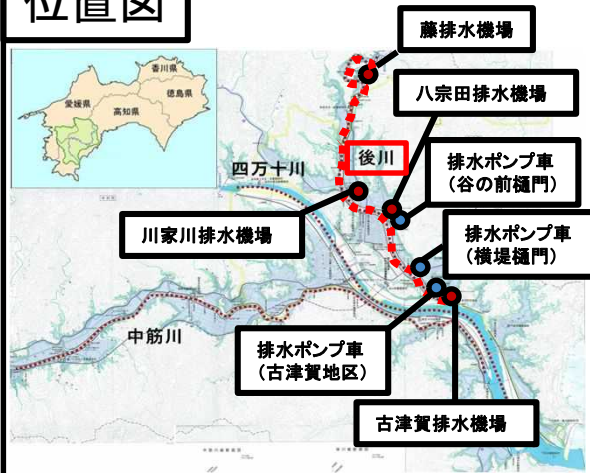
#### 位置図

- 後川の水位(基準地点:秋田)は、6月2日22時30分に6.64mに達し、戦後第6位を記録した。
- 排水機場及び排水ポンプ車の稼働に加え、秋田地区等で実施した河道掘削や樹木伐採などにより、家屋浸水を防いだ。
- 今回の出水では、平成16年10月出水と比較し、上記事業や、河道掘削や樹木伐採等の治水対策により、家屋浸水を防いだ。

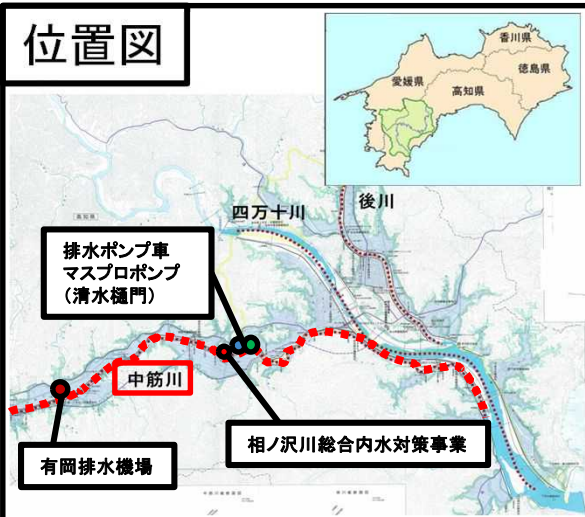
#### 位置図

- 中筋川の水位(基準地点:磯ノ川)は、6月2日22時30分に7.97mに達し、戦後第7位と同水位を記録した。
- 中筋川ダム及び横瀬川ダムへの貯留により、基準地点の水位が1.9m低減した。(詳細は次ページ)
- 令和5年5月に完了した相ノ沢内水対策事業により、放水路・排水樋門で速やかに内水を排除し、樋門が閉じた後も排水機場やマスプロポンプによる排水を行い、浸水範囲の低減及び近接する国道56号の通行止めを回避した。
- 今回の出水では、平成16年10月出水と比較し、上記事業や、河道掘削や樹木伐採等の治水対策により、家屋浸水を防いだ。

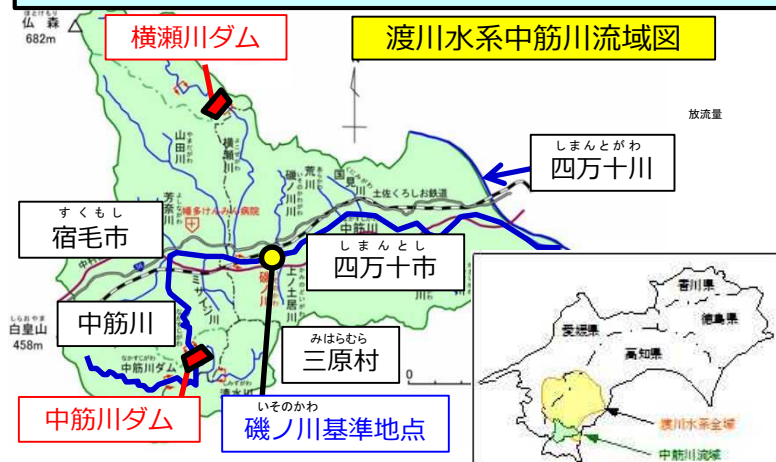
なかすじがわ よこせがわ  
中筋川ダムと横瀬川ダムの効果(高知県・渡川水系中筋川)

- 令和8年6月1日からの台風第6号による降雨では、中筋川ダム上流域で累計366mm<sup>※1</sup>、横瀬川ダム上流域で累計313mm<sup>※2</sup>を観測。
- 中筋川ダムでは台風へ備え事前放流により約158万m<sup>3</sup>の容量を確保し、横瀬川ダムで事前に確保されていた貯水容量と2ダムの洪水貯留容量と合わせて約1,540万m<sup>3</sup>の容量を確保。(中筋川ダム：事前放流確保容量約158万m<sup>3</sup>、洪水貯留容量810万m<sup>3</sup>。横瀬川ダム：事前放流確保容量約192万m<sup>3</sup>、洪水貯留容量380万m<sup>3</sup>)
- 中筋川ダムでは最大流入量246m<sup>3</sup>/sの約94%、横瀬川ダムでは最大流入量76m<sup>3</sup>/sの約99%をダムで貯留。
- 2ダムの洪水調節により、磯ノ川地点で約1.9m水位を低減し、氾濫発生水位の超過を回避したと推定。

※1:6月1日18時～3日2時(時間最大雨量約52mm・2日19時)、※2:6月1日19時～3日5時(時間最大雨量約44mm・2日19時、20時)

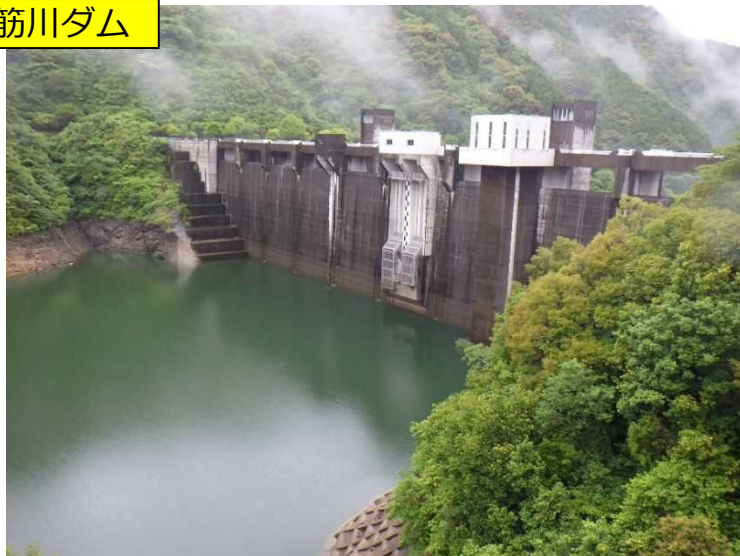
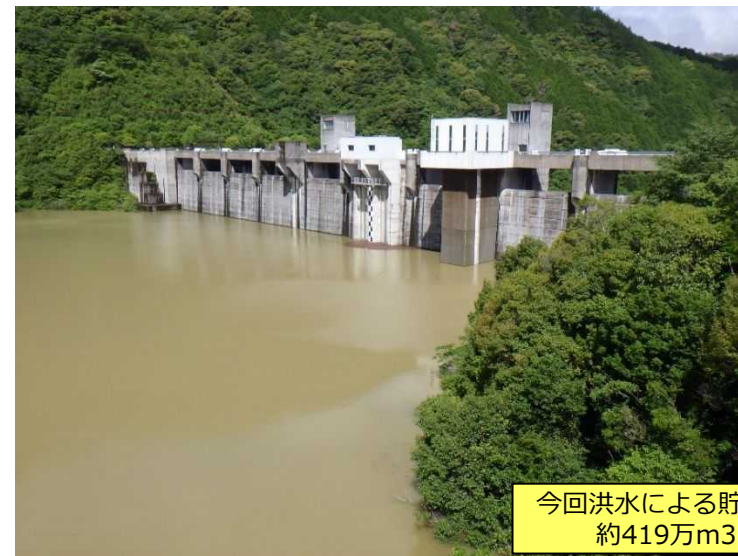
##### 中筋川ダム

貯留前 EL=67.00m (6月2日)

今回洪水による貯留量  
約419万m<sup>3</sup>

貯留後 最高貯水位EL=82.00m (6月3日)

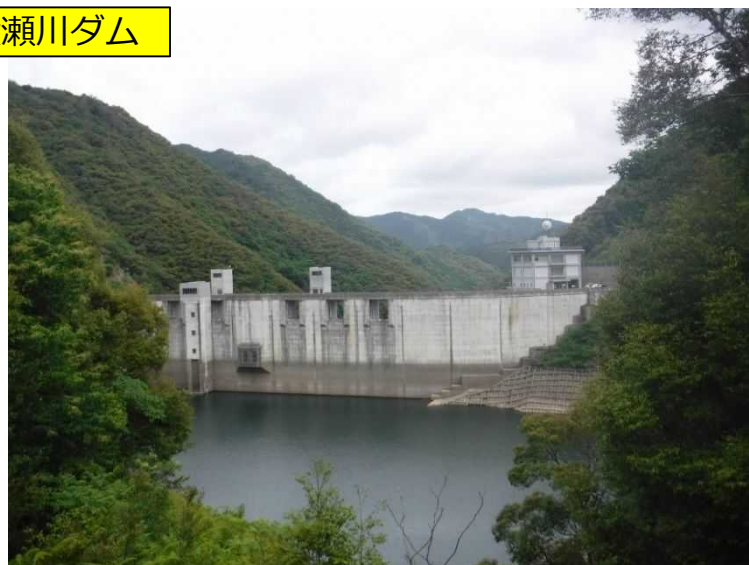
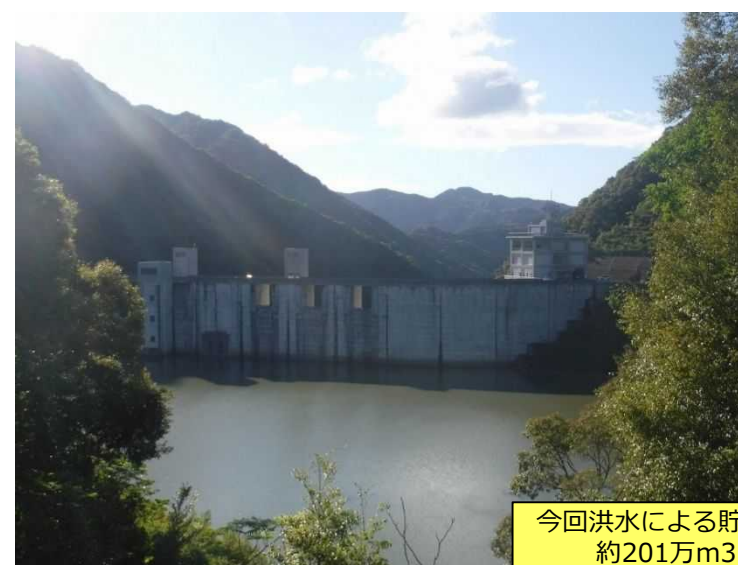
##### 横瀬川ダム

貯留前 EL=121.31m (6月2日)

今回洪水による貯留量  
約201万m<sup>3</sup>

貯水位EL=131.28m (6月3日)

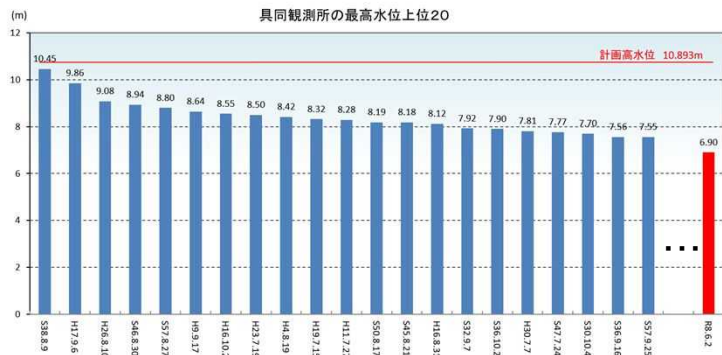
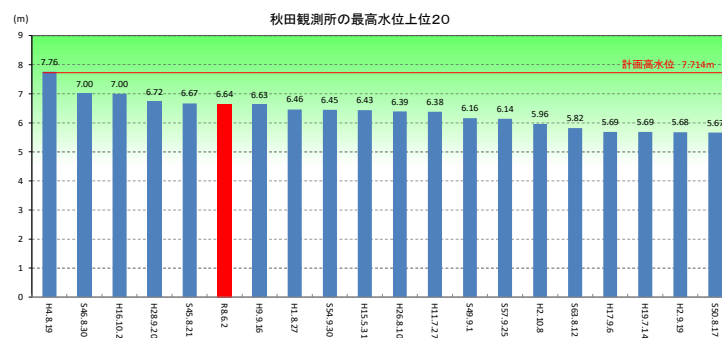
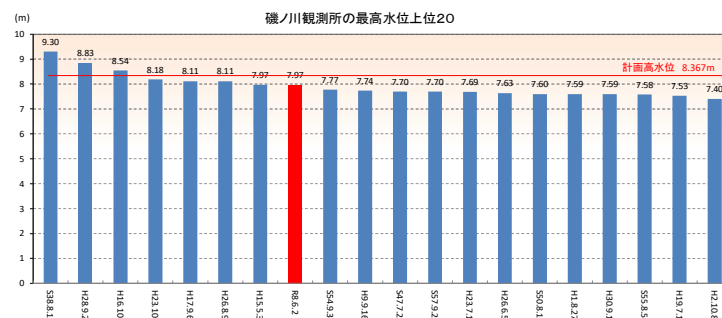
■ 令和8年6月2日台風第6号による四万十川の水位は、過去(戦後)の出水と比較し、上位20位以下であった。  
 ■ 令和8年6月2日台風第6号による後川・中筋川の水位は、過去(戦後)の出水と比較し、後川は6位、中筋川は7位であった。
