ツルの里づくり事業におけるモニタリング調査の実施状況等

令和8年2月

国土交通省四国地方整備局 中村河川国道事務所

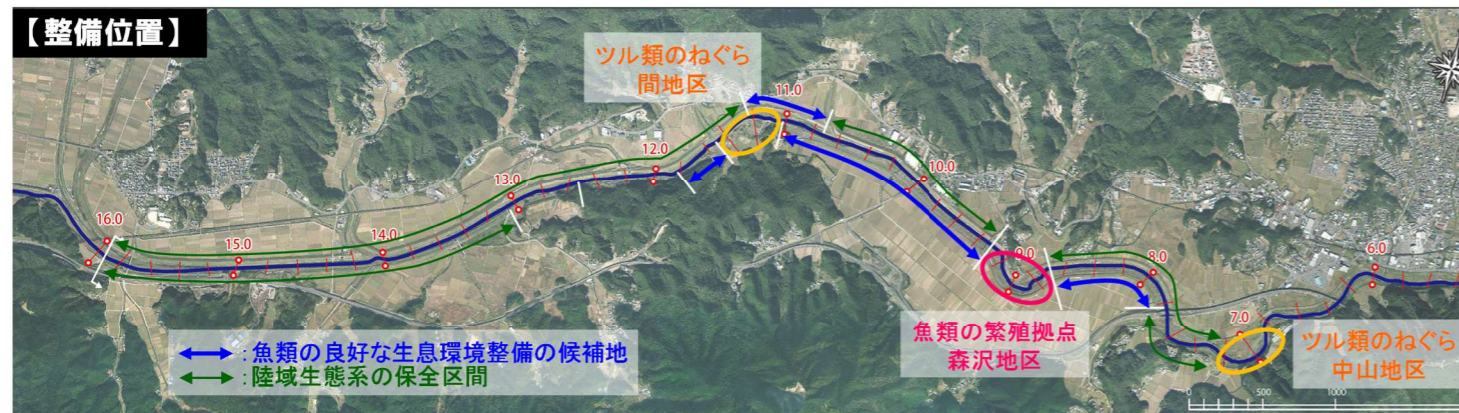
図 1-1 Ⅱ期計画での整備位置

・拠点整備:ねぐら整備2地区(中山地区、間地区)、魚類の繁殖拠点整備1地区(森沢地区)

・拠点間整備:中筋川7.8~11.8k区間(拠点整備箇所を除く整備可能箇所)

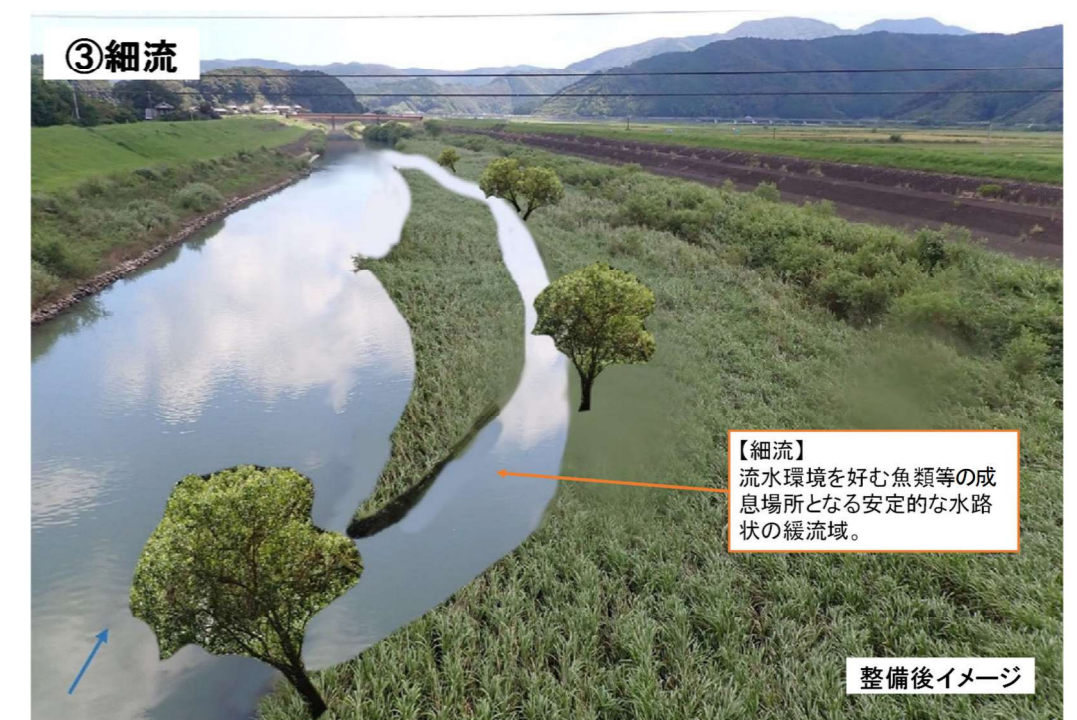
図 1-5 拠点間整備のイメージ

(3) 拠点整備: 拠点をつなぐ魚類の生息環境の整備

- ・整備目的: 繁殖拠点やその他の中筋川の水域で産卵・孵化した仔稚魚が、堤内の水田域に移動するまで生息・育成できる環境をつくる。
- ・整備内容: 水際部を切り下げた上でワンドや浅場を造成し、仔稚魚の育成に適した止水域や浅い水域を創出する。

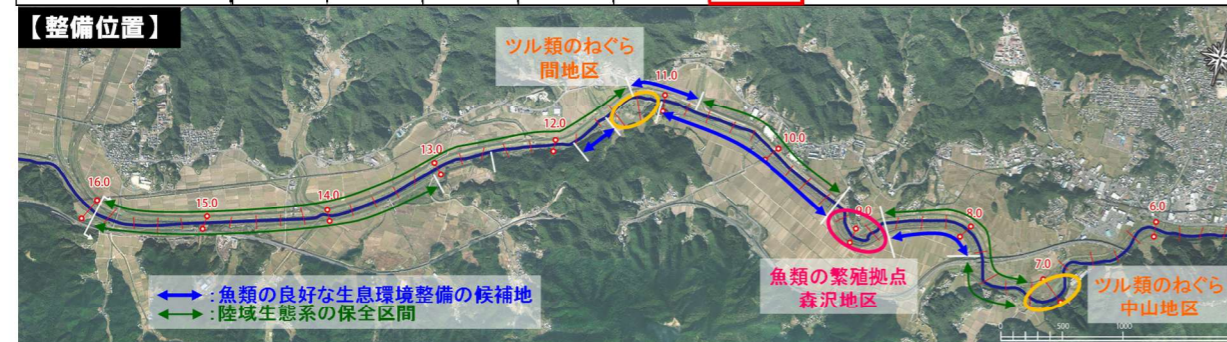
図 1-6 Ⅱ期整備の位置

・拠点整備は下流から順次実施し、拠点間整備についても、治水上の安全性にも配慮しながら、適切な箇所から順次実施していく。

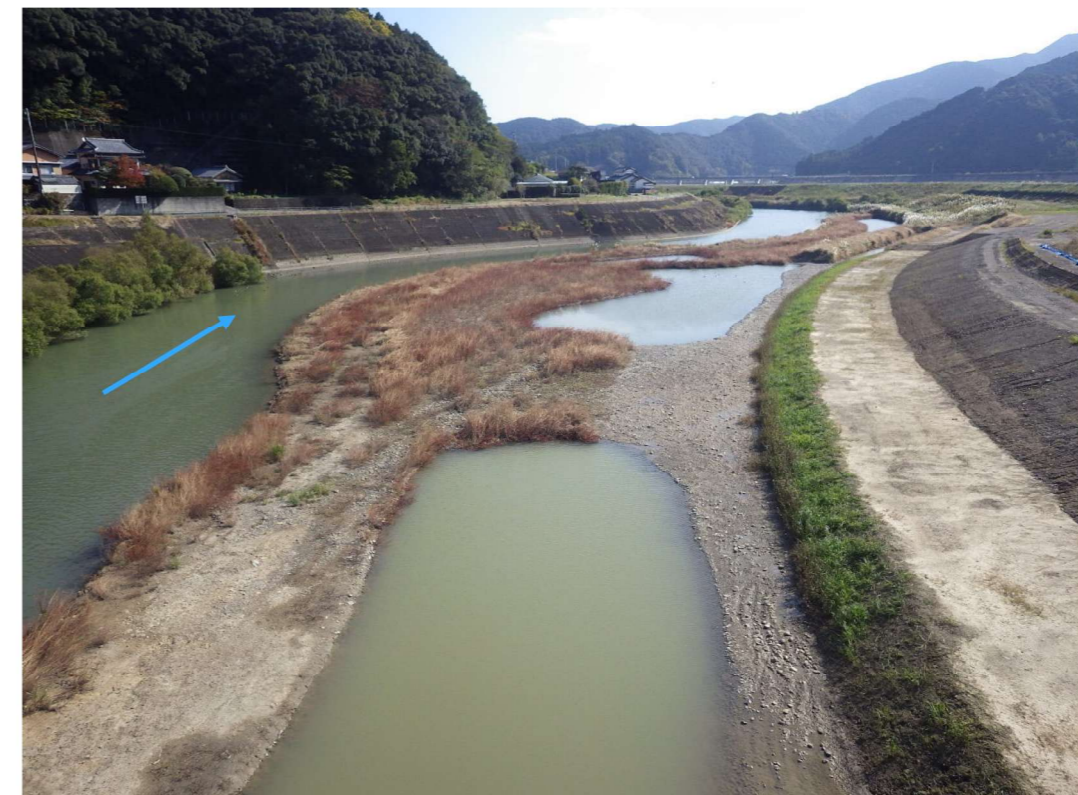
図 1-9 森沢地区の状況 (令和7(2025)年11月21日撮影)

・森沢地区のツル類の餌となる魚類の繁殖拠点の整備は、令和6年より開始しており、令和8(2026)年も引き続き施工予定。

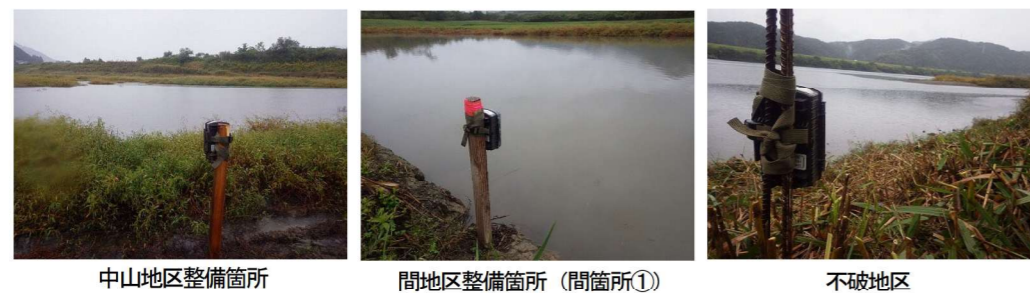
図 2-2 無人撮影の実施状況の例 (令和7(2025)年度)

- 中山地区、間地区(間箇所①)の整備箇所、不破地区の砂州に無人撮影装置を設置し、ツル類の飛来の有無を把握する。
- 無人撮影は現在実施中で、装置とデータの回収は令和8年3月初旬頃(ツル類の飛来期)を予定している。
- ※冬季湛水箇所、デコイ設置箇所等のうち、四万十川流域生態系ネットワークによる無人カメラが設置されていない箇所には無人撮影装置を設置した。生態系ネットワークでは、江ノ村箇所①、実崎箇所、間箇所②に自動撮影装置が設置されている。

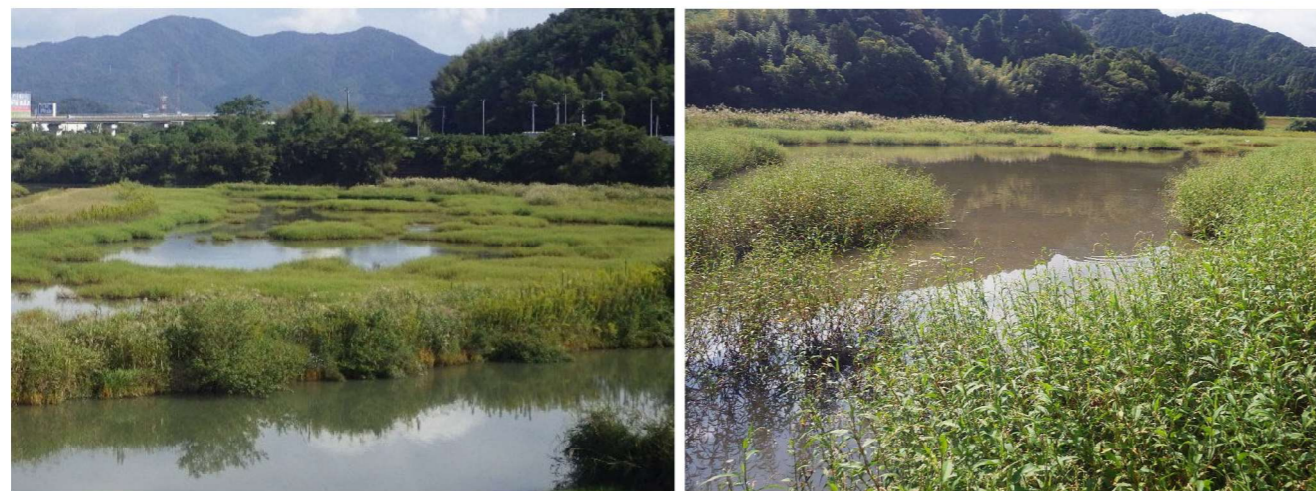
図 2-5 植生の生育状況(中山地区整備箇所)

R7(2025)年10月9日撮影

R7(2025)年10月21日撮影

- 計7回の調査の結果、湛水深は5～50cmで、満水状態である日数は少なく、十分な湛水深、湛水期間が確保されなかった。
- 湛水域の広い範囲においてヤナギタデの繁茂が確認された。

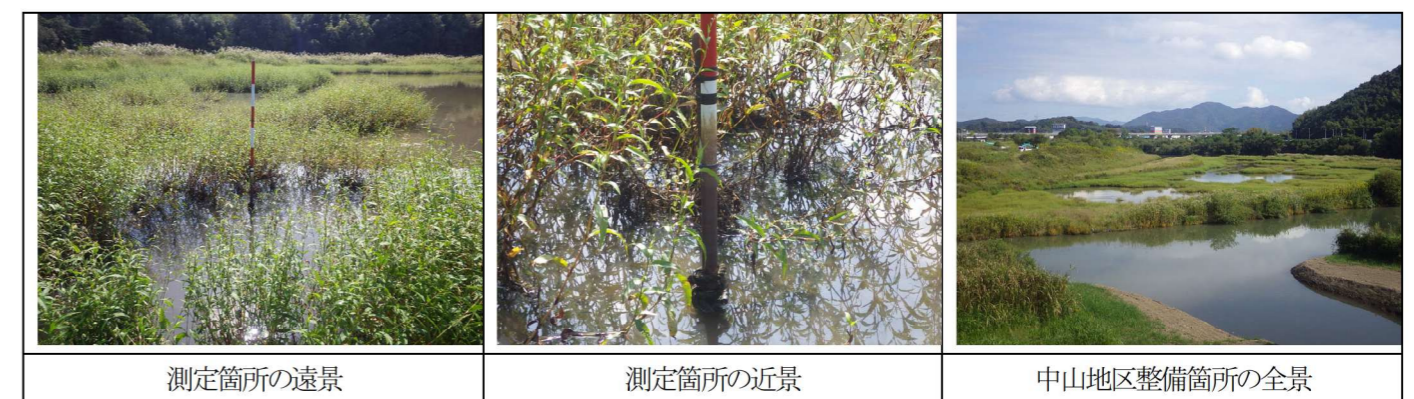
図 2-6 中山地区整備箇所の状況 (R7(2025)年10月9日撮影)

測定箇所の遠景

測定箇所の近景

中山地区整備箇所の全景

- ・止水板の設置強度と密閉度を高めた上で、改めて湛水状況と植生繁茂状況を確認し、その効果を評価する必要がある。

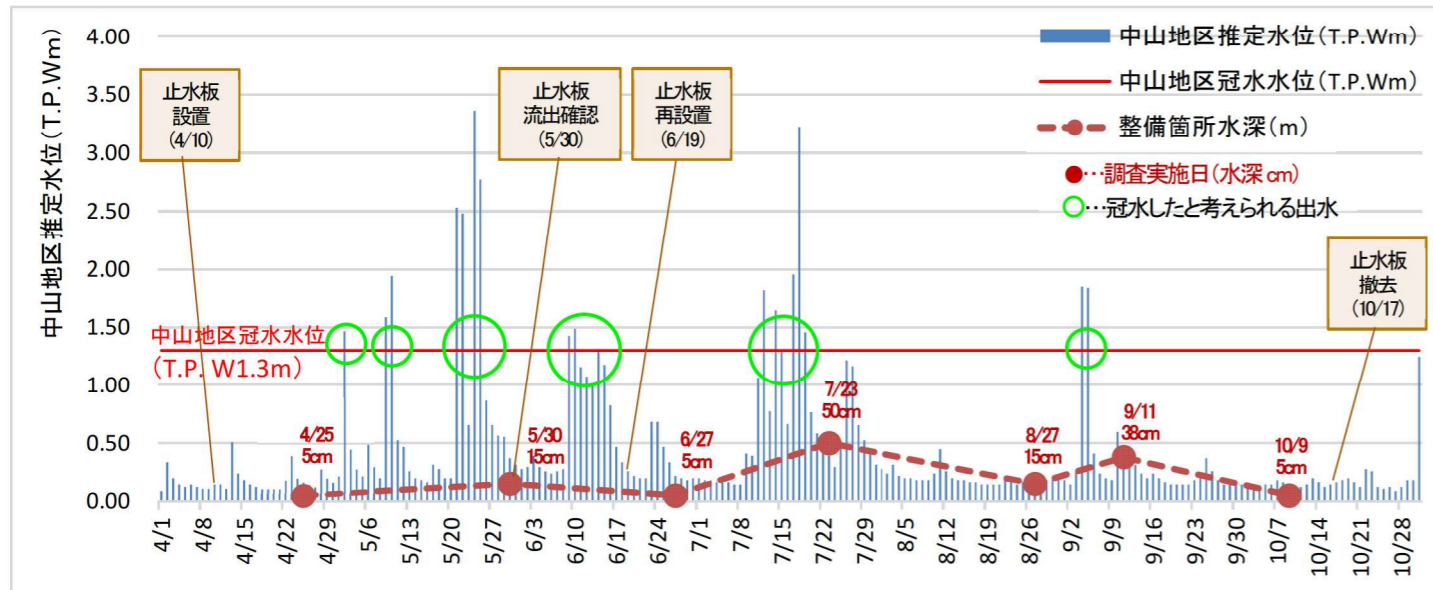
図 2-7 中山地区の推定水位と調査実施日

- ・設計時の冠水頻度は、植物生育初期の4～5月で2回/月以上、6～10月で3回/月以上(4～10月で計19回以上)を想定している。
- ・磯ノ川観測所の水位から中山地区の冠水頻度を整理すると、図2-7に示すとおり、本年度の冠水頻度は止水板が流出しなかったとしても4～5月で10回、6～10月で8回の計18回であり、設計時の条件、計19回より少なかったことが要因の一つと考えられる。

※中山地区の推定水位については国土交通省 水文水質データベース、
国見水位流量観測所(4/1-6/30)、磯ノ川水位流量観測所(4/1-10/30)の観測結果に基づく推定値

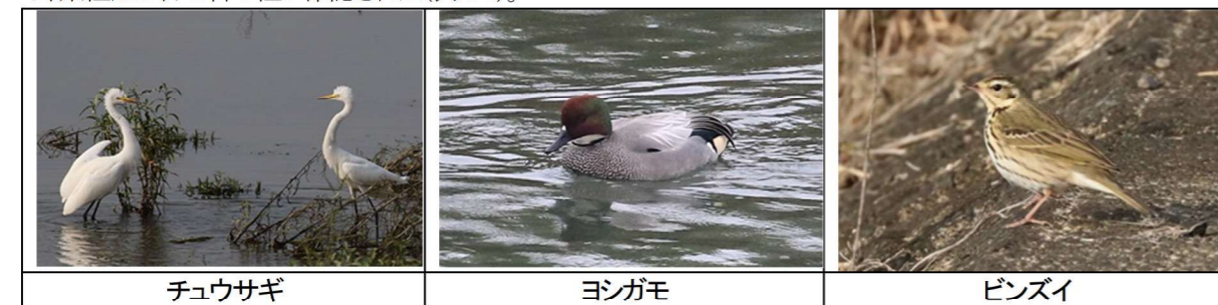
図 4-2 中筋川で撮影された重要種の例

- ・年間を通じた全調査において中筋川では14目36科85種の鳥類が確認された(参考資料 p.14 表 5-3)。
- ・重要種は7目13科21種が確認された。(表 4-2)
- ・外来種は3目4科4種が確認された(表 4-3)。

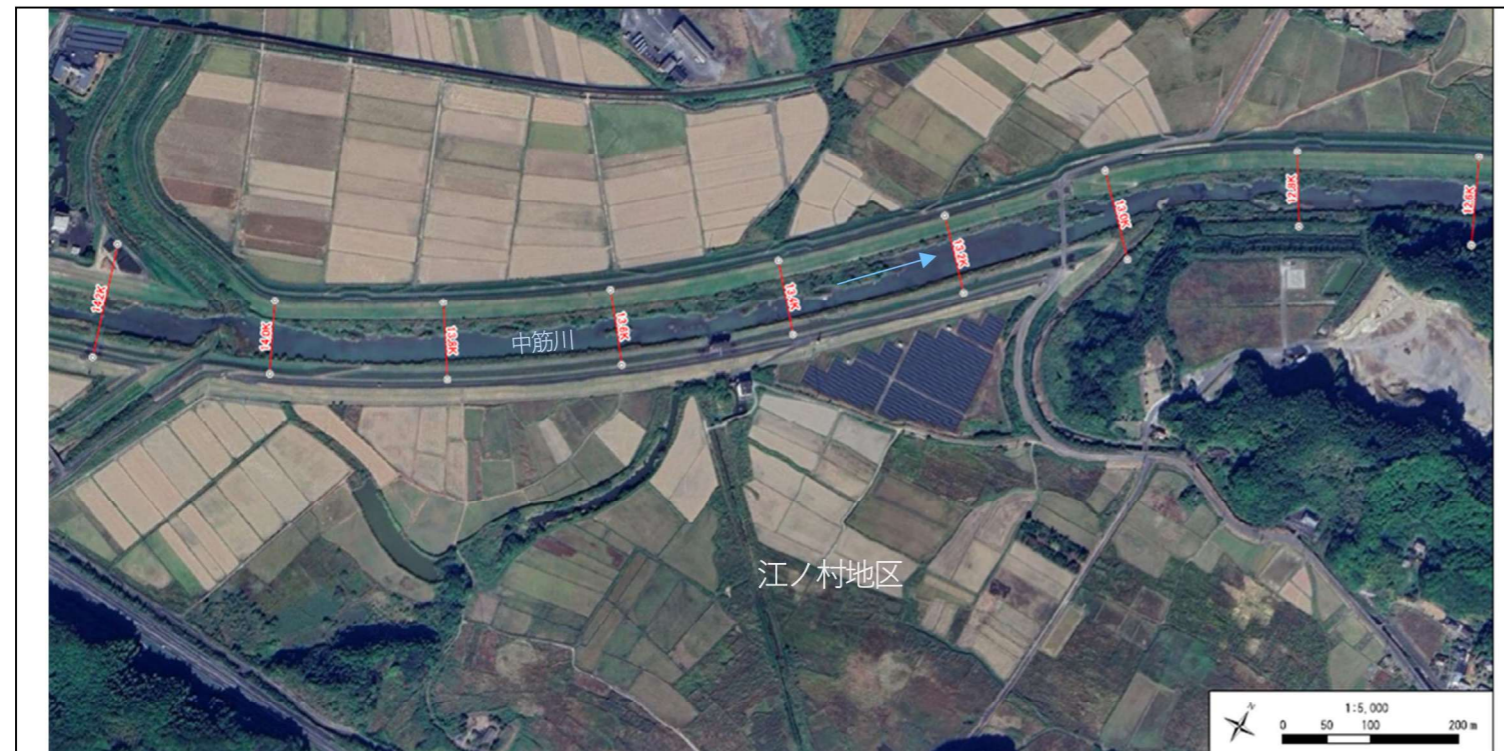
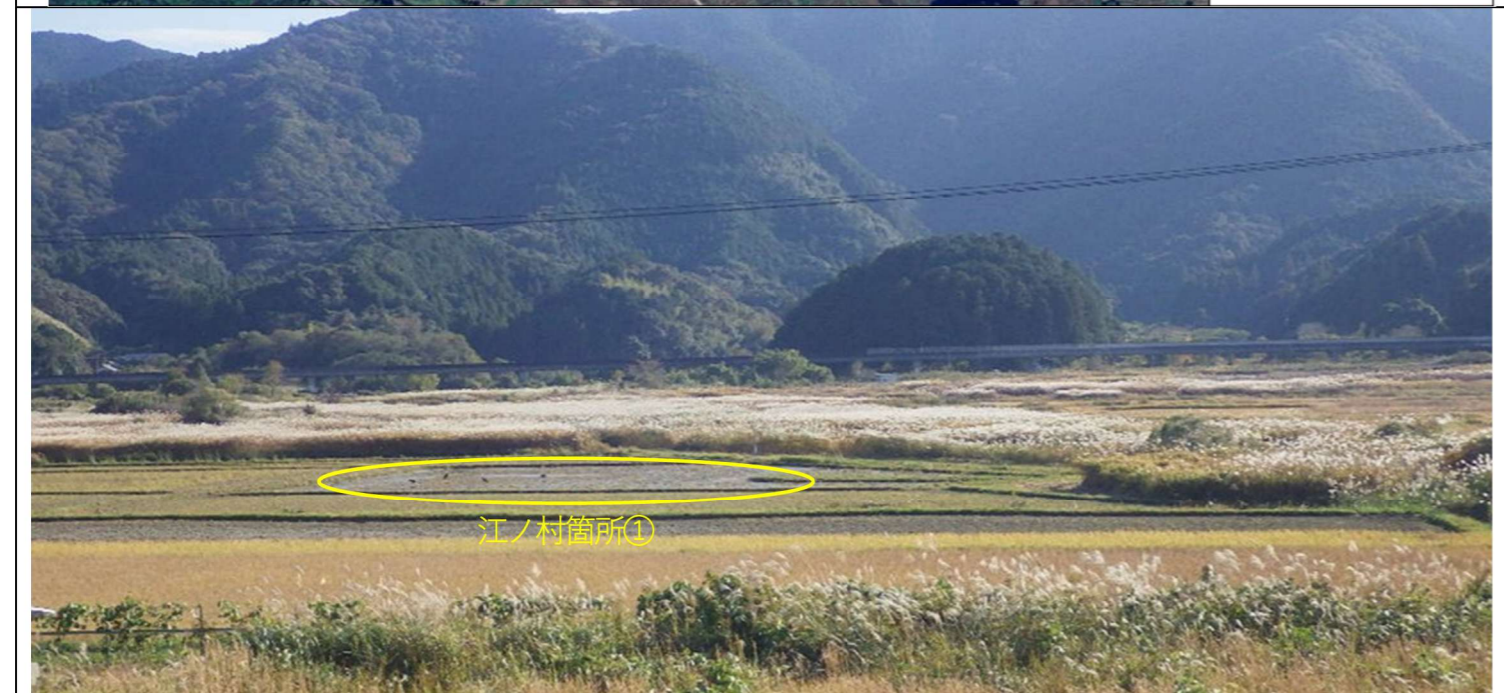
図 4-3 江ノ村地区の景観等

- ・江ノ村地区は中筋川 13km～14km 付近右岸の堤内地に位置する農耕地で、耕作放棄地にスゲ、ガマ、ヨシ等が生育する湿地が形成されており、湿地に生息する貴重な鳥類の生息場所となっている。
- ・耕作放棄地は放置されると植生遷移が進み、乾燥化と樹林化により湿地環境は消失していく。このため、自然任せとするのではなく、どのように人が手を入れ、共生を図っていくかが大きな課題である。
- ・特筆すべき種として、ナベヅル、マナヅルなどのツル類、■■■■などの重要種、高知県初記録の種などが確認されている。

令和7(2025)年11月21日撮影(手前にツルのねぐら取組箇所江ノ村箇所①が見える)

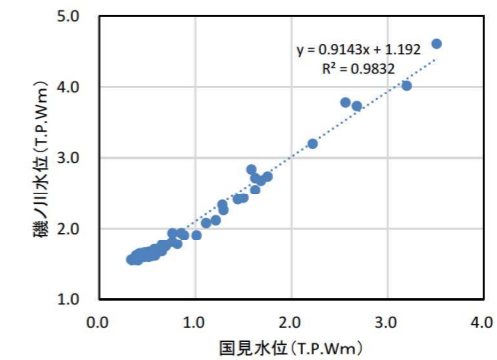
図 5-3 国見水位観測所と磯ノ川水位観測所の水位の関係

- ・整備箇所に近い国見観測所(R7.4/1~6/30)と上流の磯ノ川観測所(R7.4/1~10/31)の日最高水位から本年度の冠水頻度を推測した。
- ・R2年度の詳細設計に際し、国見観測所と中山地区との水位差は実測より、中山地区水位=国見水位-0.23mであることが確認されている。この結果と国見観測所と磯ノ川観測所の水位の関係をもとに、中山地区の水位を推定した。
- ・また、中山地区に湛水するための畦高は T.P.W1.2m で造成されているが、推定誤差、植生の繁茂等を考慮して、中山地区は T.P.1.3m で冠水するものと仮定した。
