アユの瀬づくり事業におけるモニタリング調査および維持管理の実施状況

令和8年2月

国土交通省四国地方整備局 中村河川国道事務所

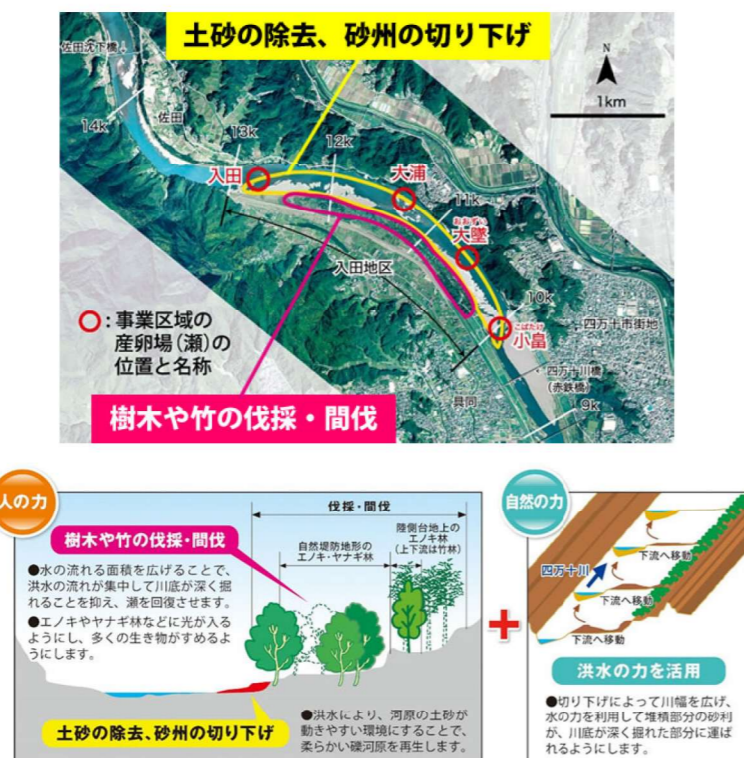
図 1-3 アユの瀬づくり整備のイメージ

- 樹林化した砂州や竹林を伐採・間伐することで、出水時の流路幅を拡大し、掃流力のみお筋への集中を緩和することで、河床低下を抑制し、早瀬の回復を促す。

- 河道内の掃流力を回復させ、河道内を攪乱されやすい環境とするともに、出水時の川幅水深比を複数砂州領域に近づける。早瀬が増加しやすい環境を形成し、植生の発達が抑制された砂礫河原の再生を促す。

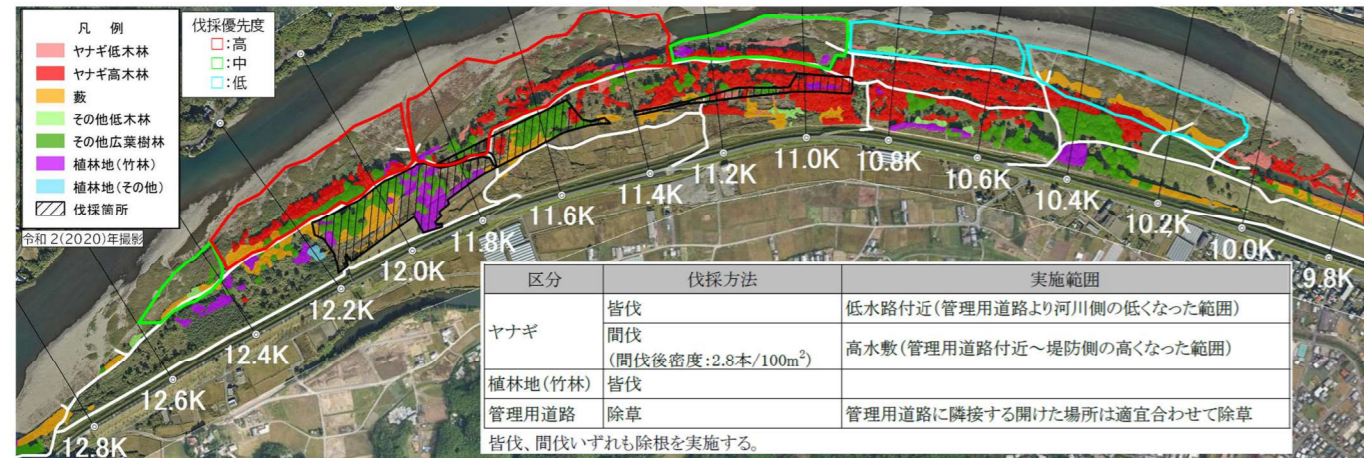
図 2-5 令和6年度に検討した入田地区の伐採予定範囲と優先順位

- 令和5年度に作成された植生図を整理すると、令和元年度の再開伐以降、6年が経過したことで、入田地区では樹林や下層植生の遷移が進行していた。
- 植生状況を踏まえ、当面の伐採範囲と優先順位、伐採方法を整理した伐採案を第4回検討会(R7/3/11)で審議し、承認を得た。

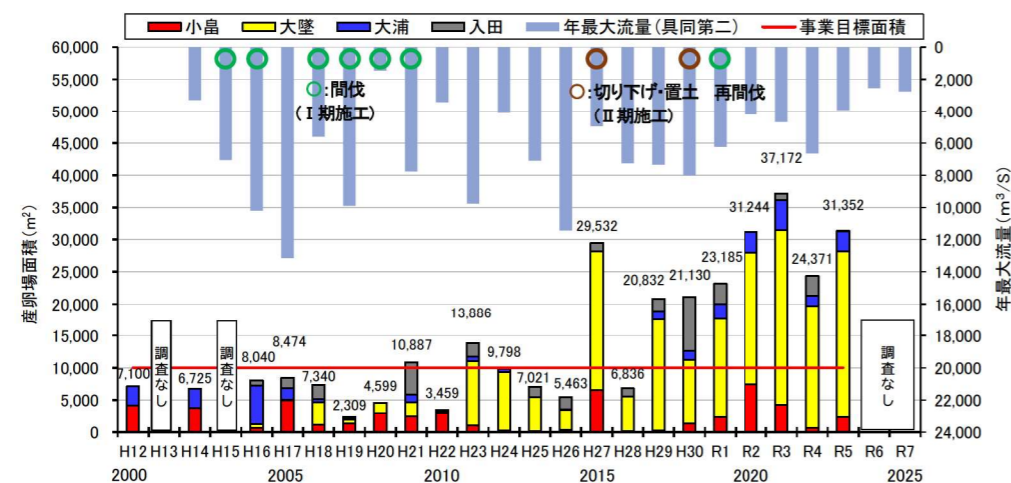
図 4-2 事業区域内におけるアユの産卵場面積と年最大流量の経年変化

- ・平成 21(2009)年、平成 23(2011)年には事業目標の 1 万 m^2 を超えた。
- ・大規模な出水(H26(2016))翌年の平成 27(2015)年には、約 3 万 m^2 と昭和 40 年代と同規模の産卵場が形成された。また、平成 29(2017)年以降は 7 年連続で目標を大きく超える 2 万 m^2 以上の産卵場が形成されている。
- ・I 期施工後、主産卵場は大壁に形成されている。

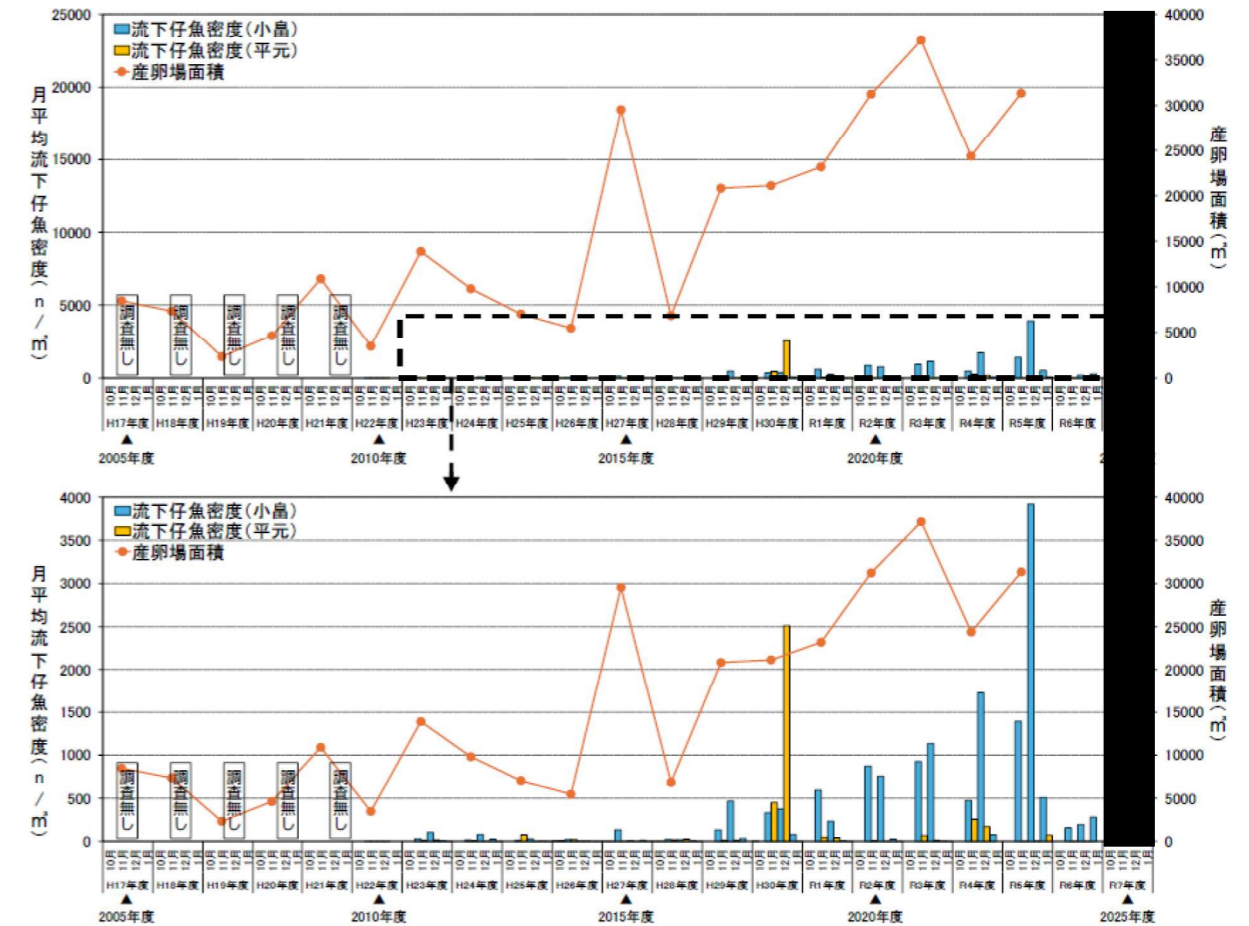
図 4-3 事業区域内におけるアユの産卵場面積と月当たりの平均流下仔魚密度の経年変化

- ・小島の流下仔魚密度は平成 29(2017)年度以降経年的に上昇傾向であったが、令和 6 年度は流下仔魚密度が大きく減少し、平成 29(2017)年程度の水準となった。
