## 2. 治水の現状と課題

### 2.1 四万十川のなりたち

## 2.4 治水上の課題

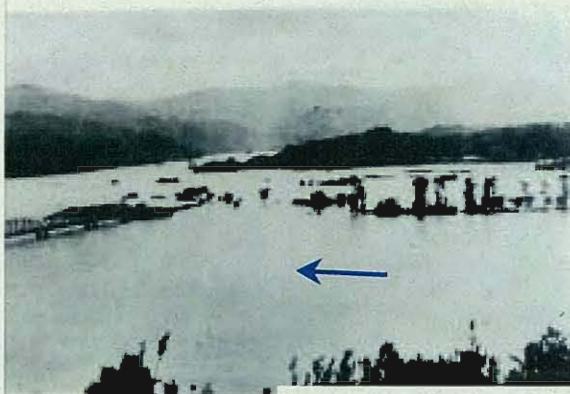
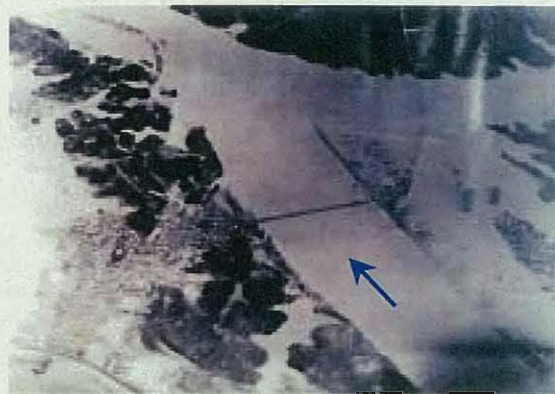
昭和 10 年 8 月洪水での具同付近の状況

この洪水のピーク流量は、本川今成で既往最大の16,000m<sup>3</sup>/s以上を記録し、四万十川沿岸平地部は5~9m浸水し、家屋約4,800戸と耕地約3,800haが水没した。特に、旧中村町は20~30戸を残して全町約2,000戸が水没した。

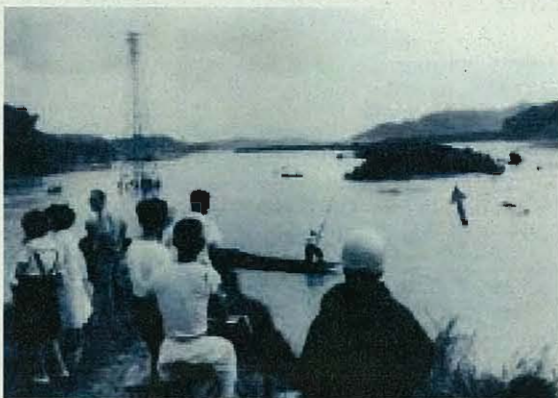
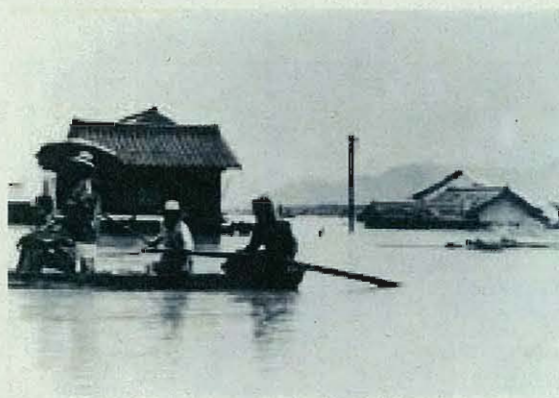
昭和 38 年 8 月洪水での古津賀破堤の状況

この洪水のピーク流量は、具同で計画高水位を上回り、流量は約  $13,400\text{m}^3/\text{s}$  を記録し、後川では 3 箇所で溢水破堤したため約 200 戸が浸水したのをはじめ、中筋川沿川で約 330 戸、下田で約 400 戸が浸水するなど甚大な被害を受けた。

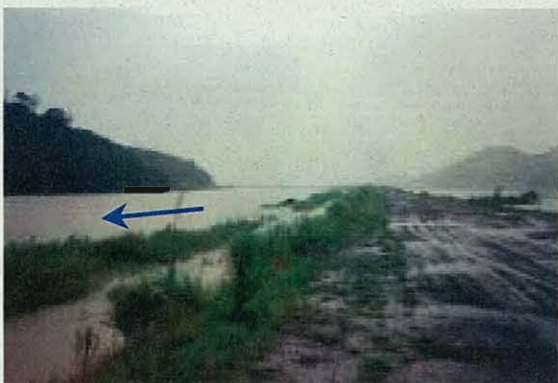
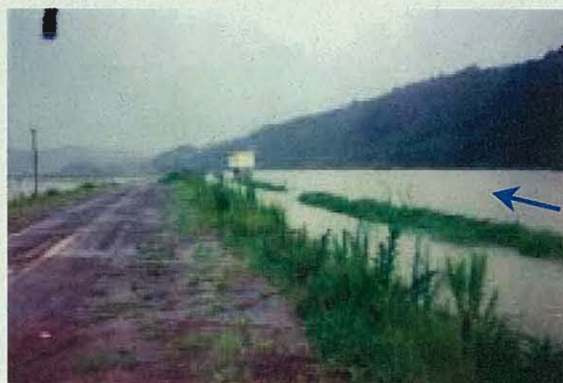
昭和 57 年 8 月洪水での中筋川の状況

この洪水のピーク流量は、具同で昭和 38 年以来 19 年ぶりに  $10,000\text{m}^3/\text{s}$  を越える約  $10,200\text{m}^3/\text{s}$  を記録したが、ほとんど被害は発生しなかった。後川で約  $650\text{m}^3/\text{s}$  であった。

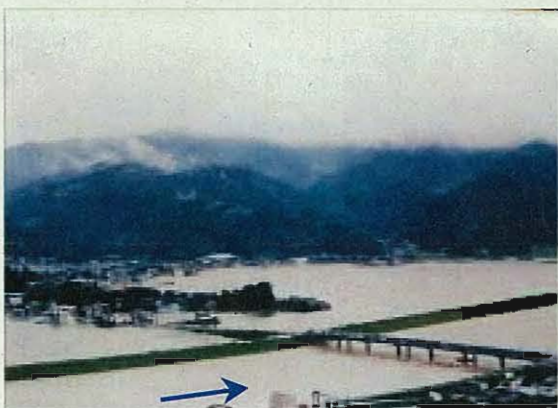
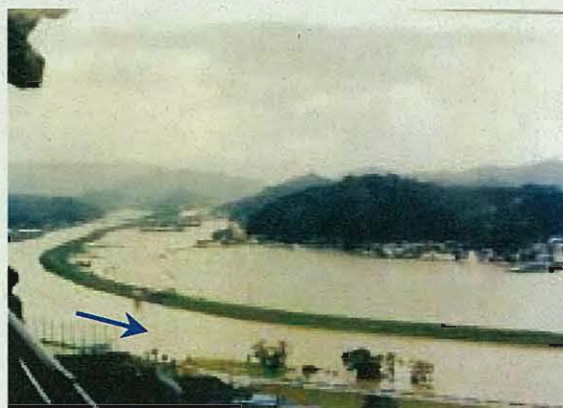
平成 4 年 8 月洪水での後川の状況

後川においては秋田地点で計画高水位を上回り、観測記録上最大の出水となった。

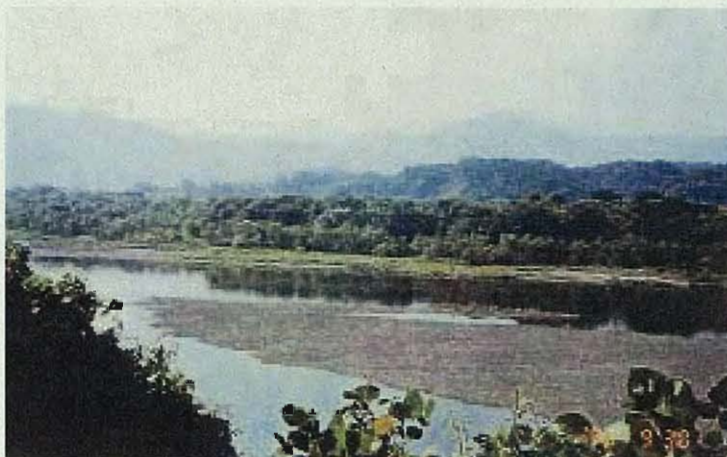
四万十川本川の 10～13km の右岸側入田地区のヤナギ林をはじめとして、支川の中筋川、後川においても河道内に樹木群がみられる。これらの樹木群は、鳥類をはじめとする動物の生息の場となるとともに、四万十川及び各支川の代表的な自然豊かな緑の景観を創出している。一方、これらの樹木群は、洪水時には洪水の安全な流下を阻害している場合があり、河川環境の保全と整合を図った適正な管理が求められている。

四万十川本川 10～13km 右岸側に分布するヤナギ林
