# 気象の概要（令和4年9月 台風14号）

# 仁淀川の対応状況（令和4年9月 台風14号）

## 台風14号における大渡ダム防災操作（洪水貯留）状況

# 大渡ダムの洪水貯留による効果

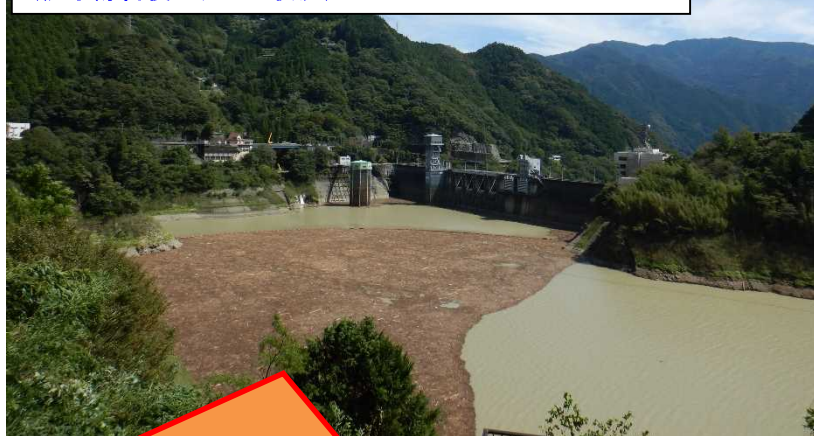
9月20日 12時00分頃の大渡ダム貯水位 約EL185m

（洪水貯留後のダムの状況）

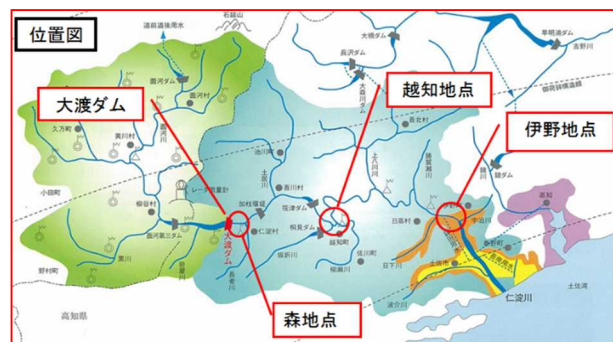
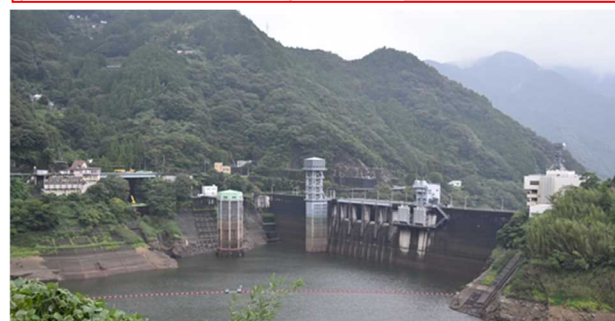
約4,700m<sup>3</sup>の流木を捕捉することにより、下流への流出を防いだ

9月18日 10時頃の大渡ダム貯水位 約EL177.5m

（洪水貯留前のダムの状況）

※九州北部豪雨では流木による被害が多く発生したがこれを未然に防ぐことが出来た
