【効果事例】平成29年台風18号での排水ポンプ車による排水作業～排水・設置訓練を活かして～

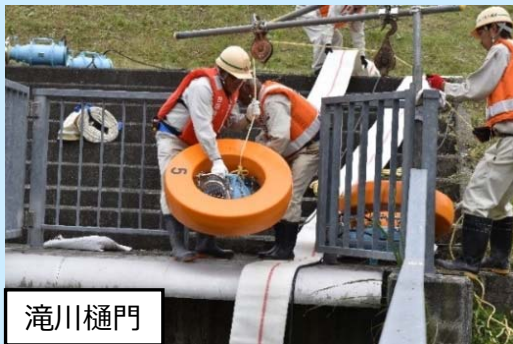
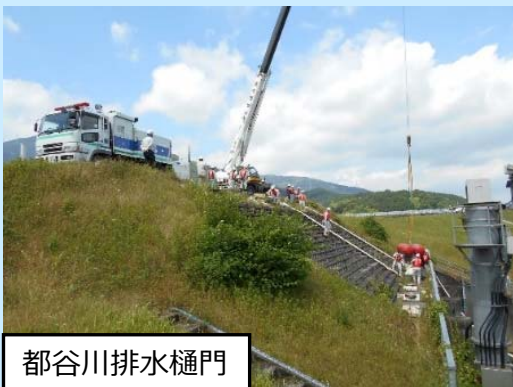
## 排水ポンプ車等による訓練の実施

平成29年6月、洪水による排水ポンプ車緊急  
出動時の迅速な排水ポンプの設置と運転操  
作の習熟を目的として、大洲河川国道事務  
所管内の肱川7箇所において排水ポンプ車等  
の訓練を実施しました。

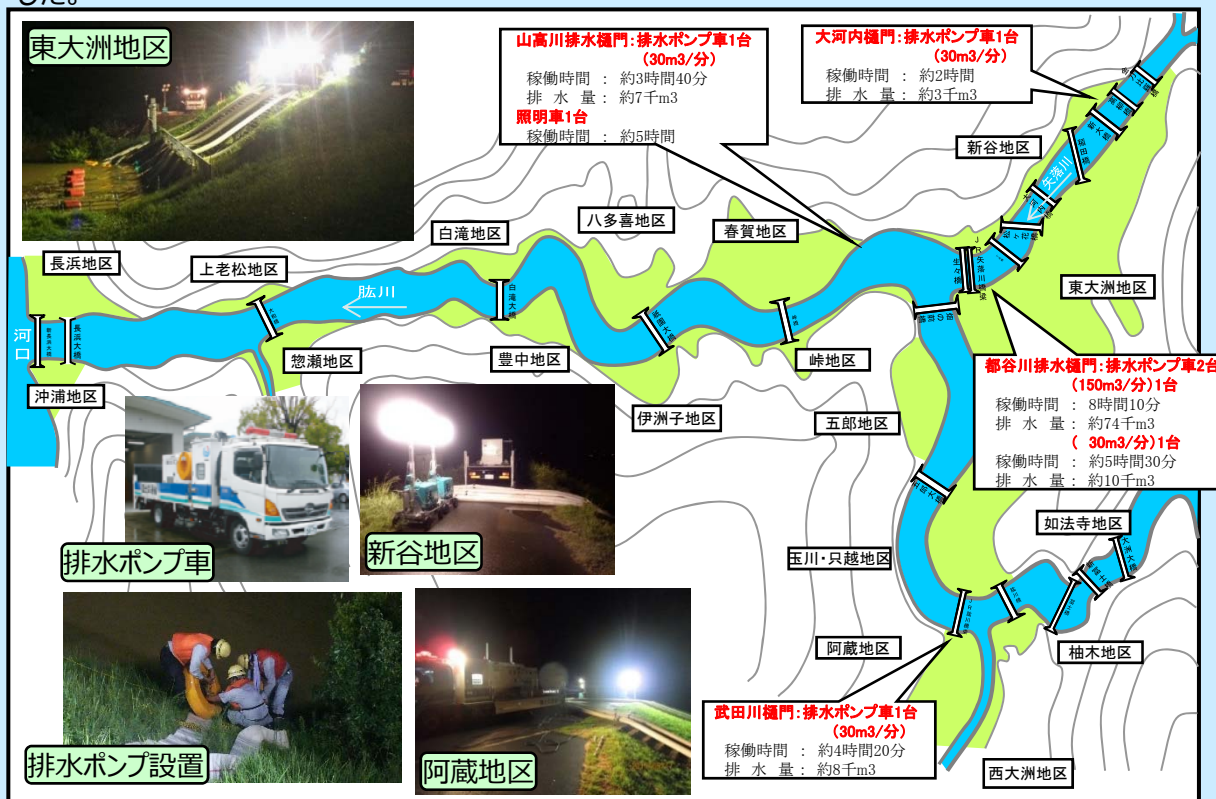
## 排水ポンプ車等による排水作業状況

肱川本川及び矢落川の4箇所に排水ポンプ車5台、夜間作業及び監視体制を強化するため照明車及び照明装置を稼働させました。東大洲では、都谷川排水樋門付近において排水作業を行った2台の排水ポンプ車により、約84,000m<sup>3</sup>の排水を行うことで浸水被害が軽減しました。

- 肱川流域は平成29年9月17日に、台風18号に伴う豪雨により大きな出水に見舞われ、肱川橋上流域平均総雨量で157mm（時間最大雨量27mm）を記録し、大洲第二水位観測所（肱川橋地点）では避難判断水位4.80m を超え、最高水位は5.24mに達しました。
- この台風18号出水による河川の水位上昇に伴い内水氾濫等が発生したことから、浸水被害を軽減するため肱川本川では春賀地区、阿蔵地区、支川矢落川では東大洲地区、新谷地区で排水ポンプ車による排水作業を実施しました。この排水作業においては、水防災意識社会再構築ビジョンの取組として実施した排水ポンプ車等の訓練や排水計画検討を活かして、排水ポンプ車の排水作業を確実に行いました。
