1 . 肱川の概要

1.1 流域および河川の概要

1.2 治水の沿革

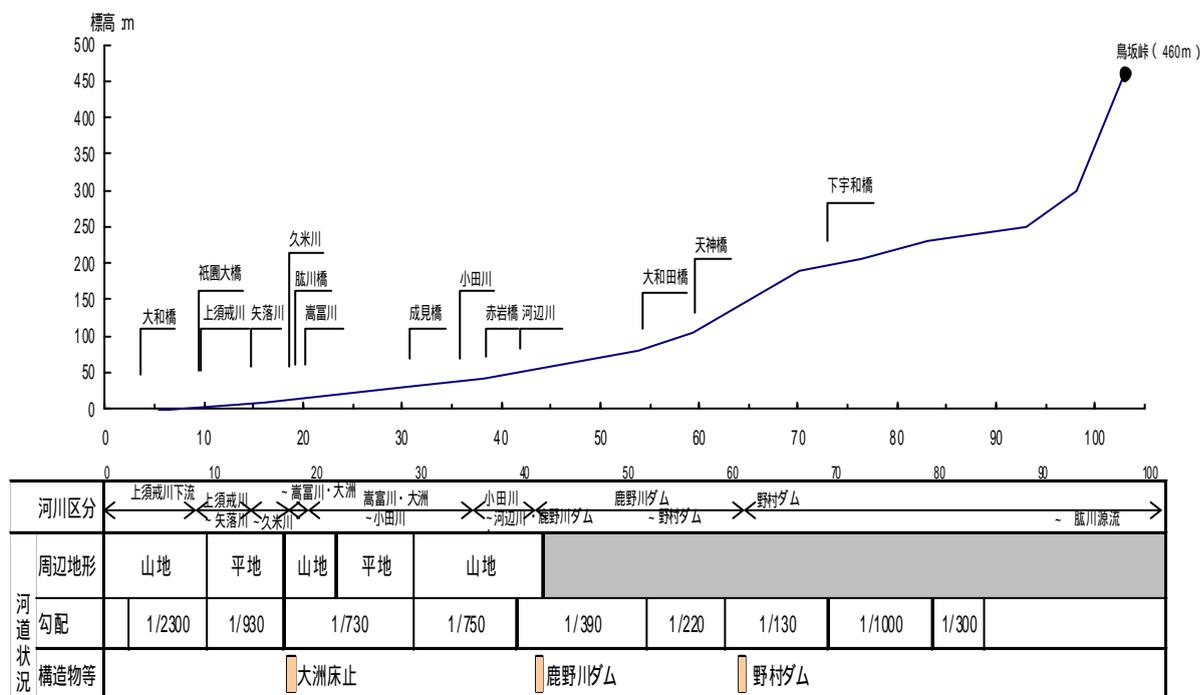
図 1.1.1 肱川河川特性

肱川は、その名が示すように中流部において“ ひじ ”のように大きく曲がっており、幹川流路延長 103km に対して、源流から河口までの直線距離はわずか 18km しかない。

また、肱川流域の大部分は、約 200 万年間に隆起して形成された四国山地であるが、肱川はこの四国山地が形成される以前より存在しており、山地の隆起とともに下方浸食が進んだために、流域の大部分を山地が占める割には河床勾配が緩く（河床勾配は下流感潮区間で 1/2,300、祇園大橋～鹿野川ダムで 1/730～930、鹿野川ダム～野村ダムで 1/220～390）、野村盆地～大洲盆地、大洲盆地～瀬戸内海には狭隘な V 字谷が形成されている全国的にも珍しい先行性河川である。また、大洲盆地には御荷鉾構造線が走っており、その地溝帯に河川によって運搬された土砂が堆積し、特に平坦な沖積地を形成している。また、流域面積の割には支川が多いこと（流域面積 1,210km² は全国 55 位に対して支川数 474 河川は全国 5 位）も特徴の 1 つである。

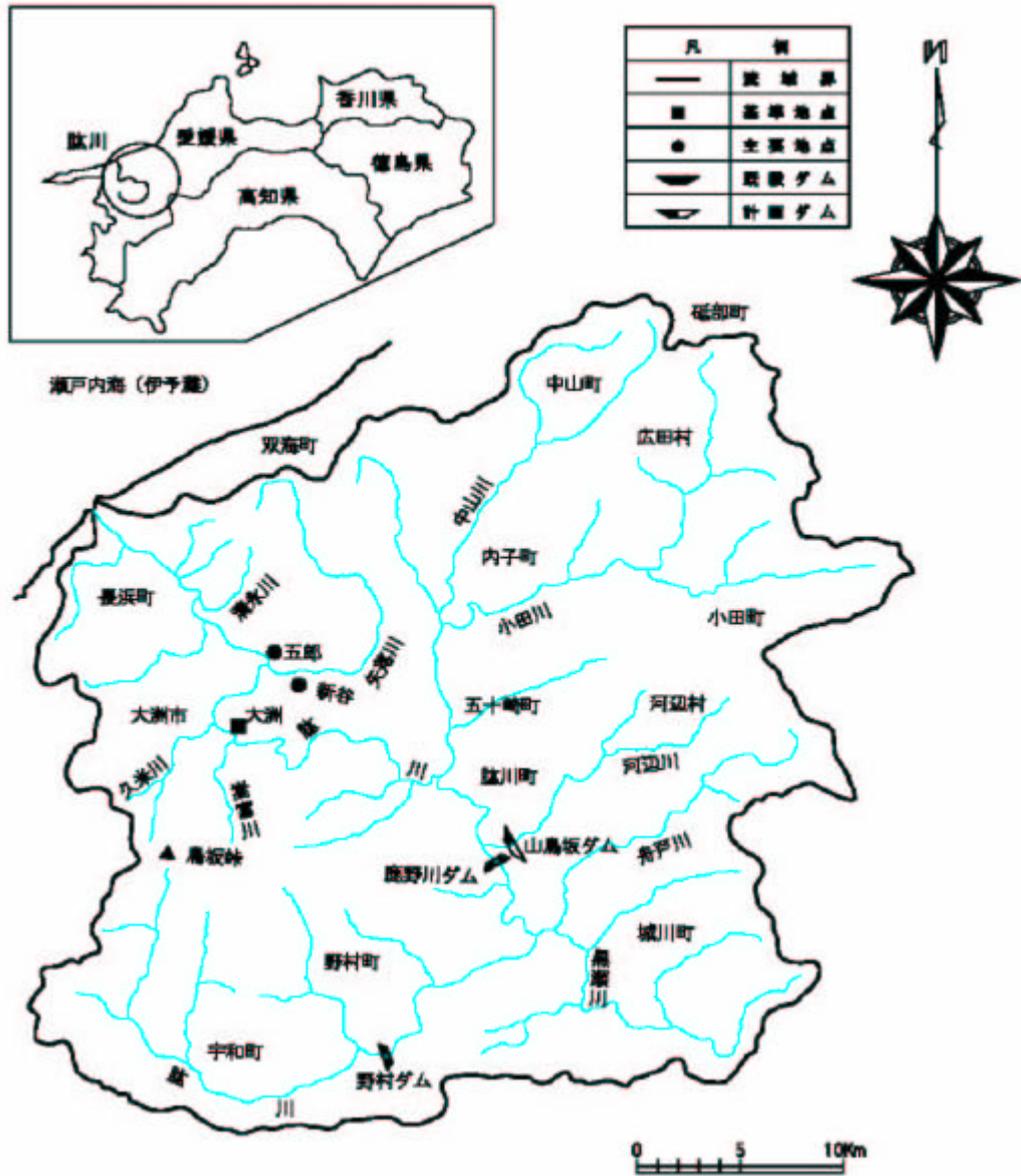
図 1.1.2 肱川流域図

肱川は、愛媛県の西南部に位置し、その源を愛媛県東宇和郡の鳥坂峠（標高 460m）に発し、途中、四国山地の 1,000m を越す標高部を源流とする小田川、船戸川など数多くの支川を合わせながら大洲盆地を貫流して、伊予灘に注いでいる愛媛県一の大河川である。

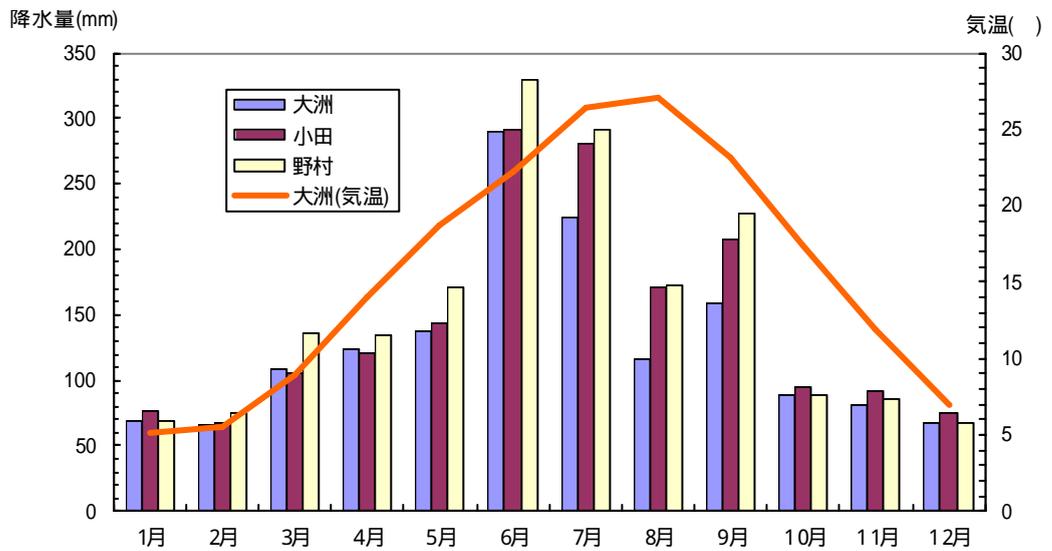
図 1.1.3 肱川流域における降水量および気温の月平均値

肱川流域の月平均気温は、最低の 1 月で 5 程度であり、最高の 8 月でも 27 で、温度差が年間を通じて 20 前後しかなく瀬戸内型の温暖な気候である。

肱川流域の年降水量は約 1,800 mm であり、季節的には梅雨期及び台風期に降雨が集中している。

平成 4 年～平成 13 年(10年間)平均気温: 松山气象台

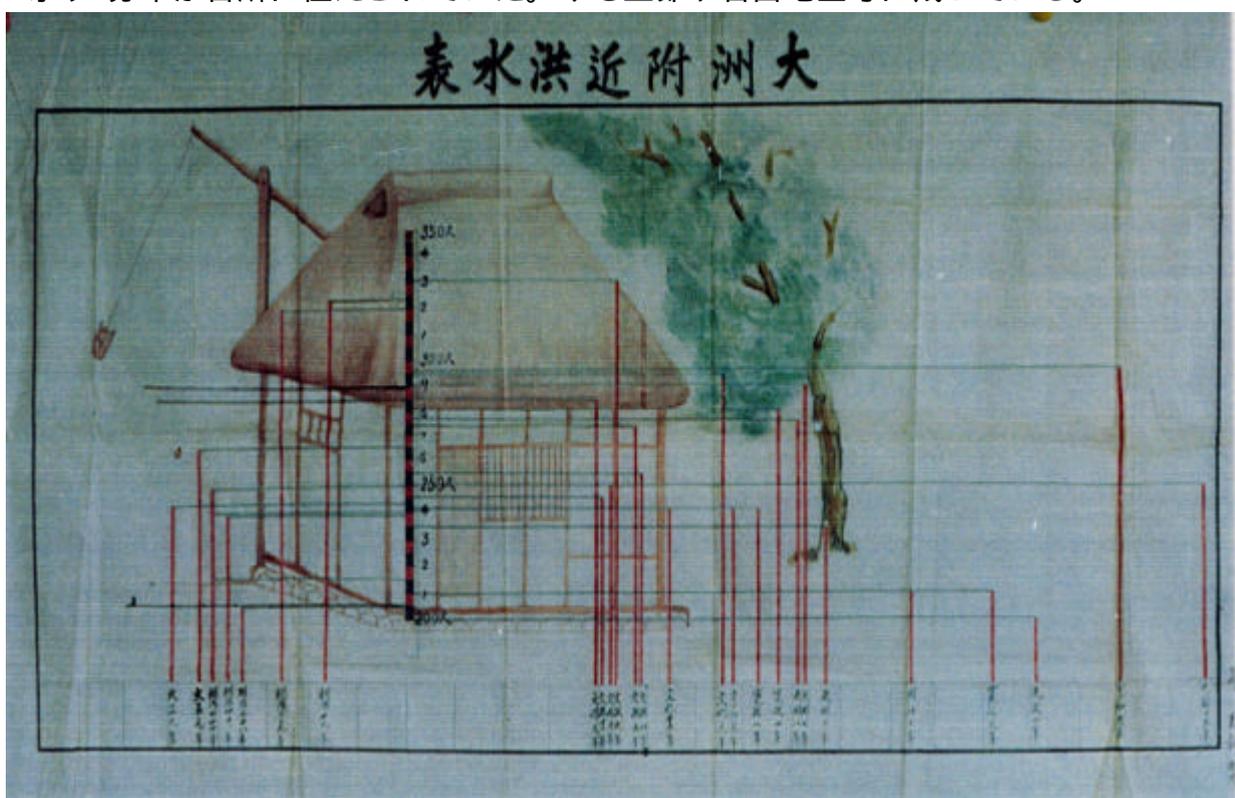
写真 1.2.1 大洲付近洪水表（大洲市立博物館所蔵の洪水年譜より）
大洲は、藩政当時の家屋と肱川の洪水位の関係から、水害常襲地域であったことがうかがえる。

大洲盆地は、昔から水害の常襲地域として有名であった。洪水を防ぐような堤防が無かった江戸時代の大洲藩主加藤家の年譜によると1688年から1860年までの173年間のうち62年間は出水が記録されており、約3年に1回の割合で洪水が発生し大洲盆地や沿川低地は水害に見舞われている。

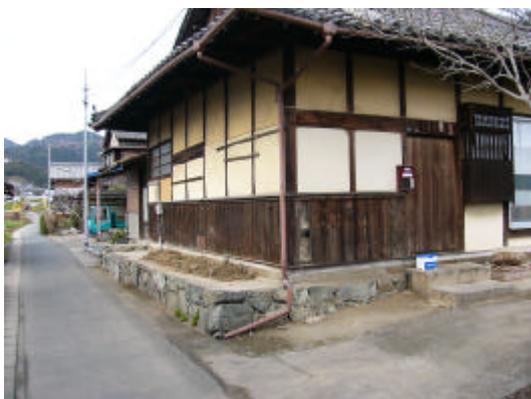
写真 1.2.3 洪水に備えた民家
 今も壁に腰板を張って洪水の備えが残る民家。

当時の人が、川と闘いの生活の知恵として肱川右岸の自然堤防上に開けた若宮^{わかみや}では、洪水に備え、全ての家が2階建てであった。また床を地面よりも1m近くも高くし、壁には腰板を張って保護し、1階は板張りの間として造られた家が多かった。また、大洪水にそなえて、6箇所の「水防場^{みずよけば}」を設けて避難用の舟も用意していた。水防場は、一般住宅より、さらに1.5mほど高く盛り土した家で「高石垣^{たかいしがき}」の家ともいわれた。神社や寺院、床屋の家などは高石垣の家で、いずれも洪水の時に避難場所となっていた。また藩主は治水に力を注ぎ、水位の観測や「ナゲ」といわれる石積みの水制で洪水の流れを制御したり、集落沿いの肱川には高さ2mほどの長土手を設け灌木や真竹や孟宗竹を植え集落を守った。この土手や水防林、水防場、高石垣の家は現在も各所に現存している。

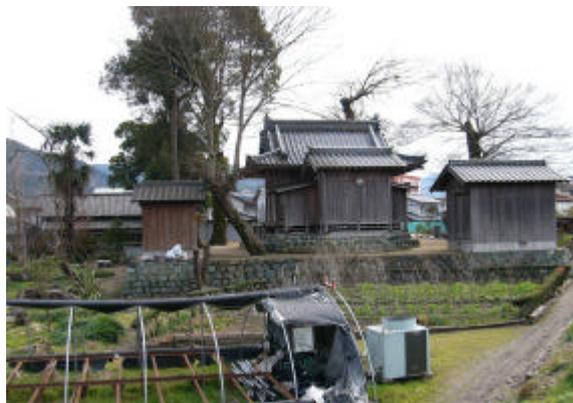
写真 1.2.4 ^{みずよけば}水防場 (須賀神社)
 今も若宮地区に残る洪水時に避難場所となっていた高石垣の家と言われた神社。

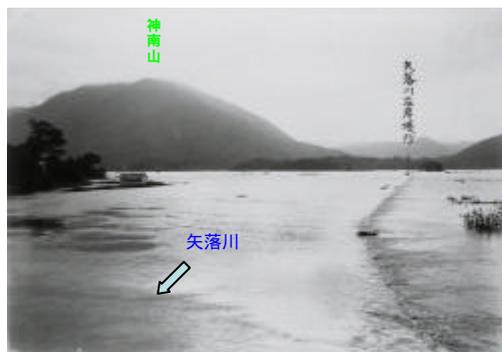
昭和 10 年 8 月 2 9 日
肱川の増水により矢落川の旧堤（約 1.7m）を越流し、大洲平野に氾濫している状況写真

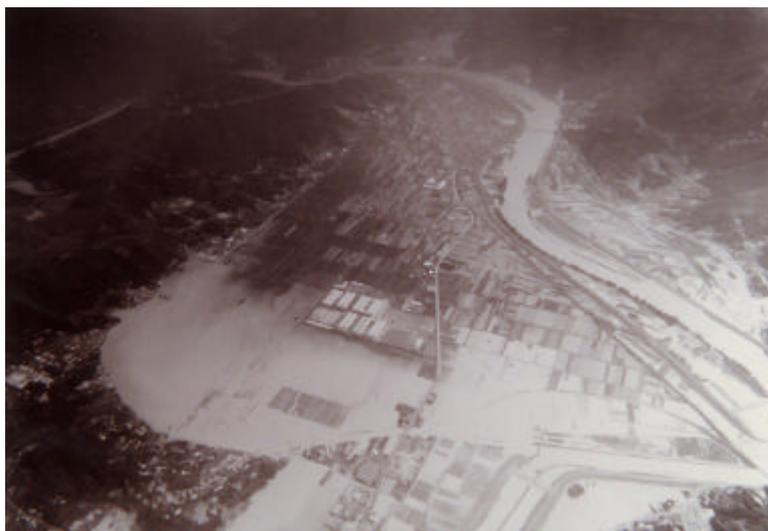
昭和57年8月
東大洲浸水状況

矢落川の合流地点である東大洲地区の堤防から氾濫し、大洲平野が遊水地の役割を果たしている状況が確認できる。

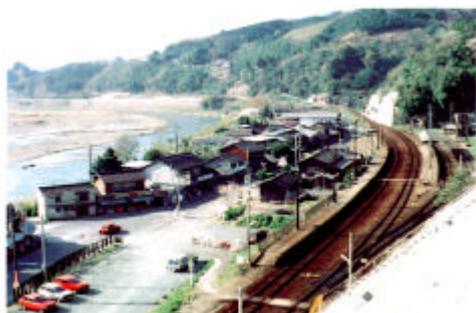
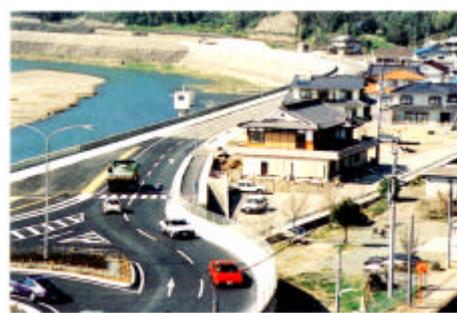
写真 1.2.9 五郎駅前地区改修事業

五郎駅前地区施工前(上流より)

五郎駅前地区完成(上流より)

昭和 60 年代に入り、大洲盆地の平地部の締め切るために下流対策を推進した。肱川の下流部は沿川平地部が狭く、河川事業単独で実施した場合、残地の利用価値、生活環境が著しく悪化することから河川事業、道路事業、土地区画整理事業の三者合併による事業を実施しており、平成 2 年度に完成した五郎駅前地区改修事業(宅地嵩上げ)は、その代表的なものである。さらに下流地区においては、白滝地区、豊中地区、八多喜地区、伊州子・八多浪地区の築堤に着手した。

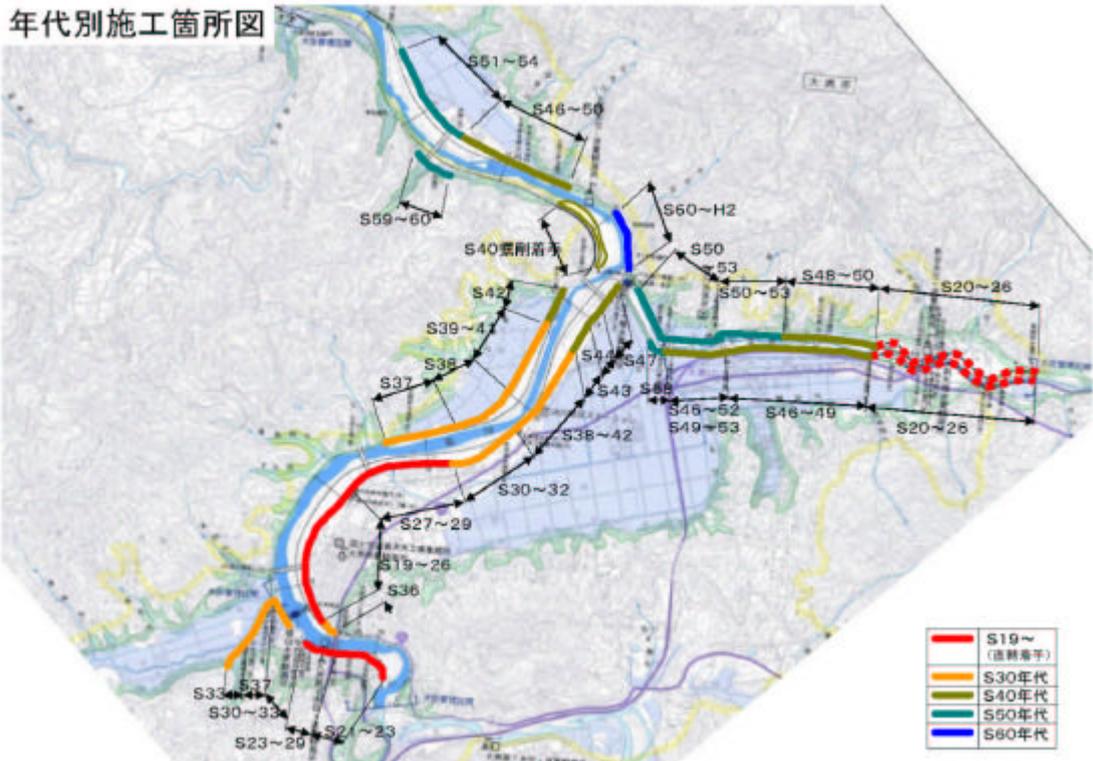
図 1.2.1 大洲平野周辺堤防築堤の変遷図（矢印の間の数字は施工年度を示す）

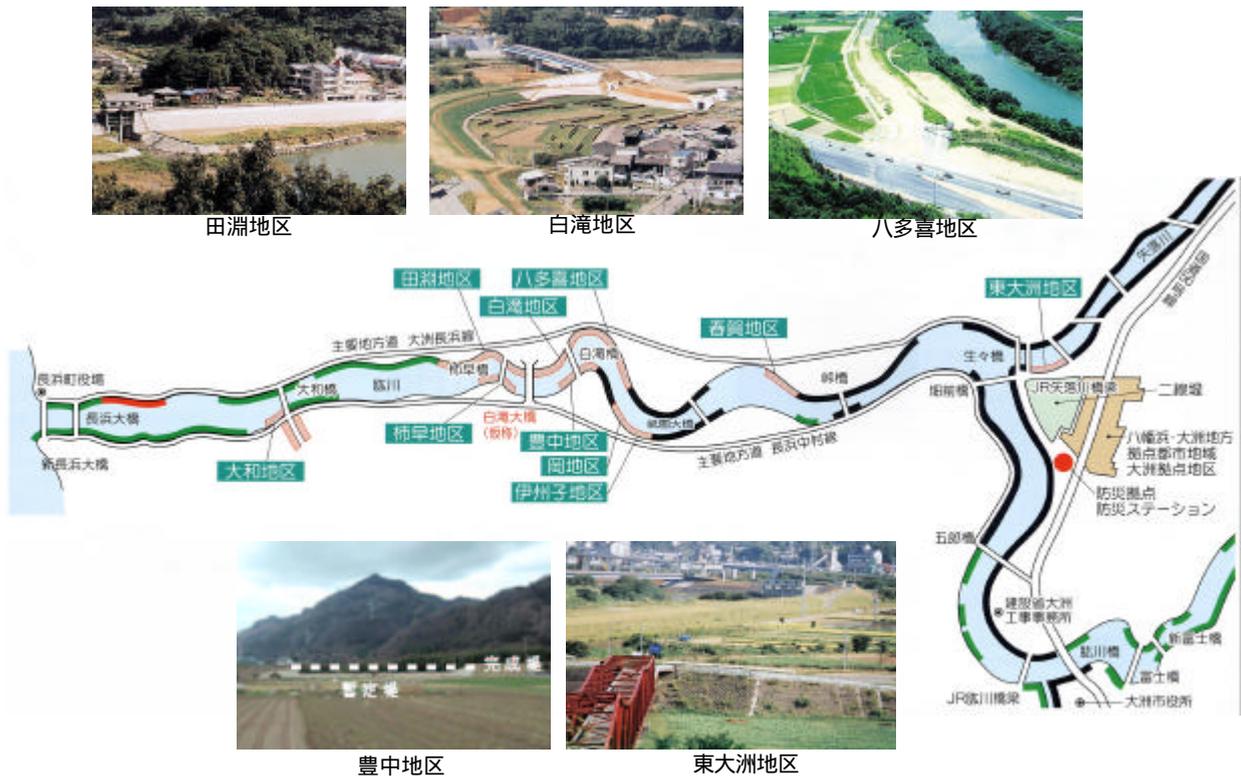
図 1.2.2 平成 7 年洪水激特事業対策箇所（赤色斜線で箇所を示す）

その後、平成 7 年 7 月洪水において床上浸水 768 戸、床下浸水 429 戸の大きな被害を受けたことから、「直轄河川激甚災害対策特別緊急事業」が採択され、平成 7 年度から平成 11 年度までの 5 年間で、平成 7 年 7 月洪水規模の再度災害を防止するための事業が行われた。

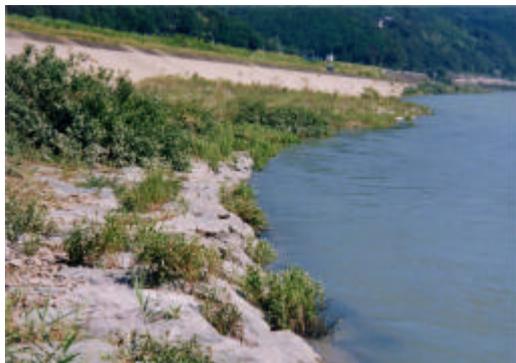
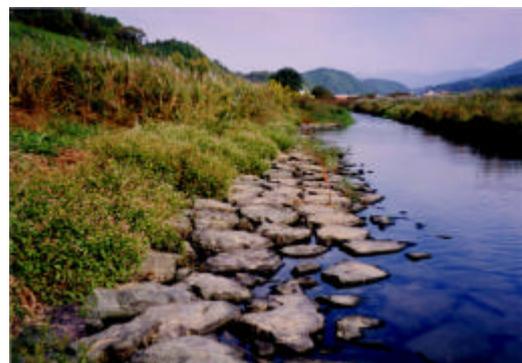
写真 1.2.11 多自然型川づくりの例

（肱川 11.8 k 右岸）

（矢落川 1.4～1.6 k 右岸）

また、河道整備においては潤いとやすらぎがあり、自然にやさしい川づくりとして「多自然型川づくり」を行っている。

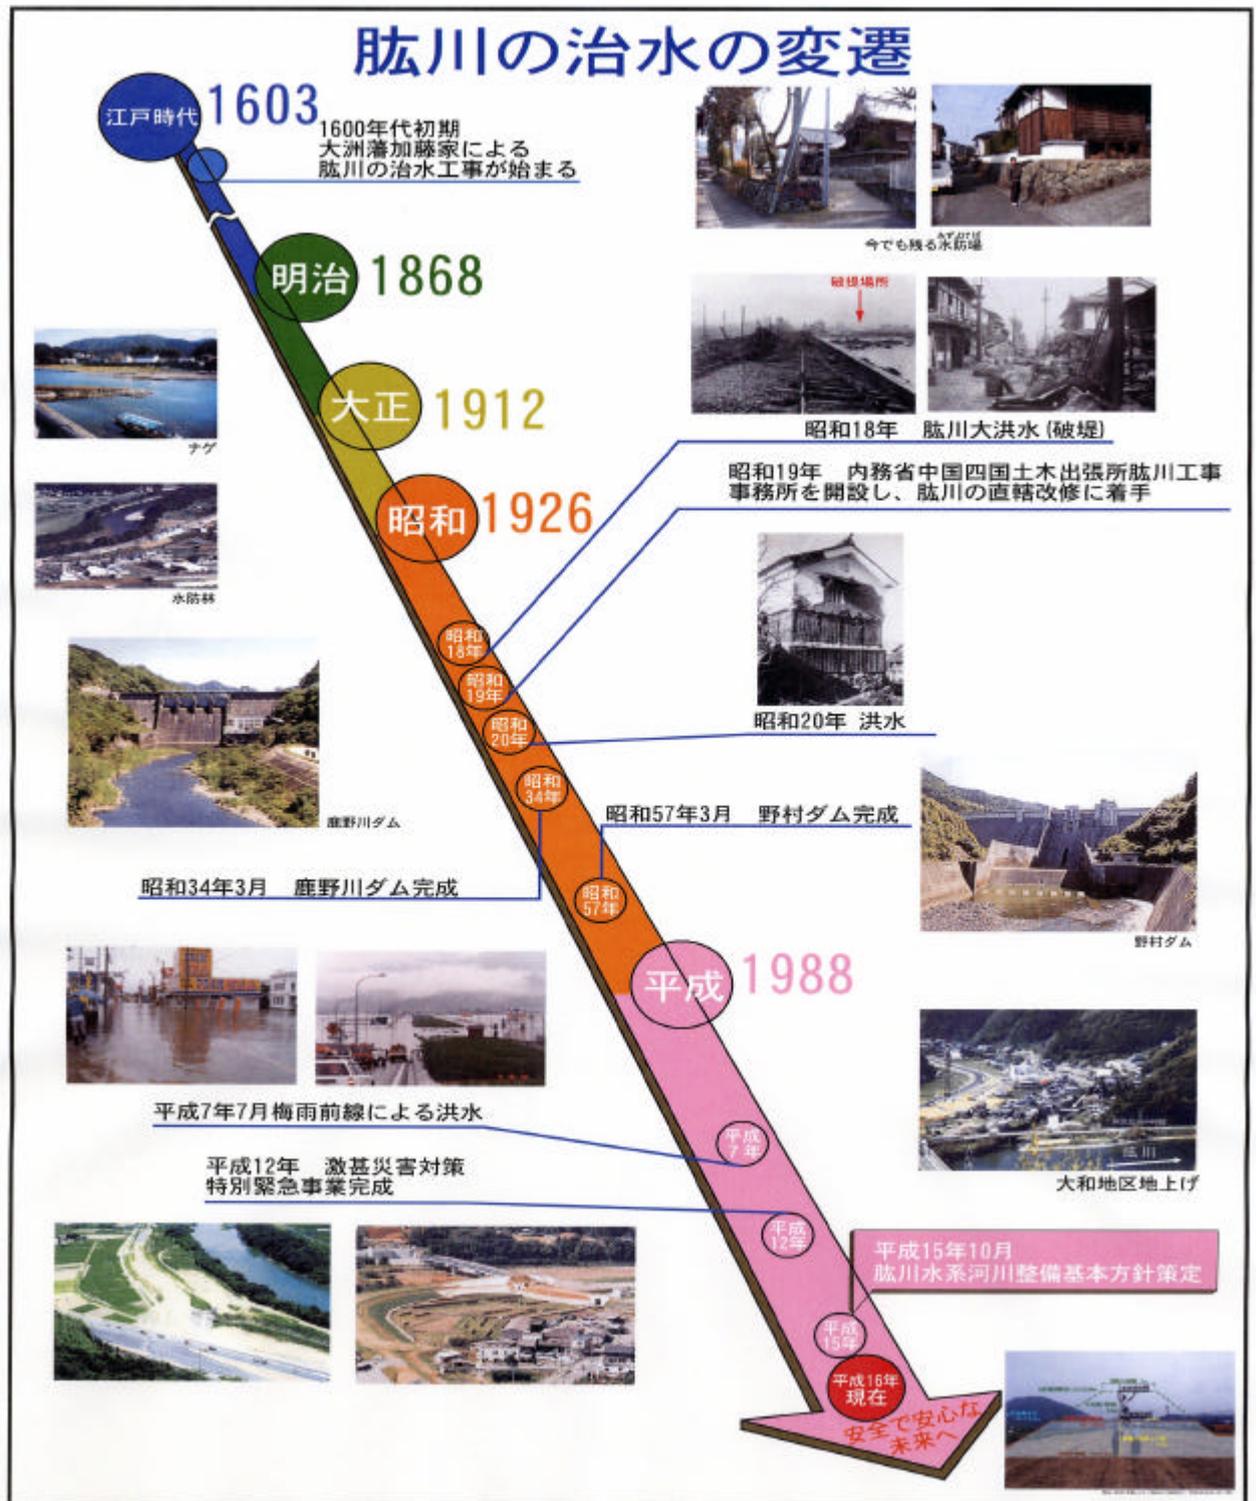
図 1.2.3 肱川の治水の変遷

これまで述べてきたとおり、肱川では古くから治水に対する努力が続けられてきた。記録に残っている江戸時代からの治水の変遷を整理すると下図のようになる。

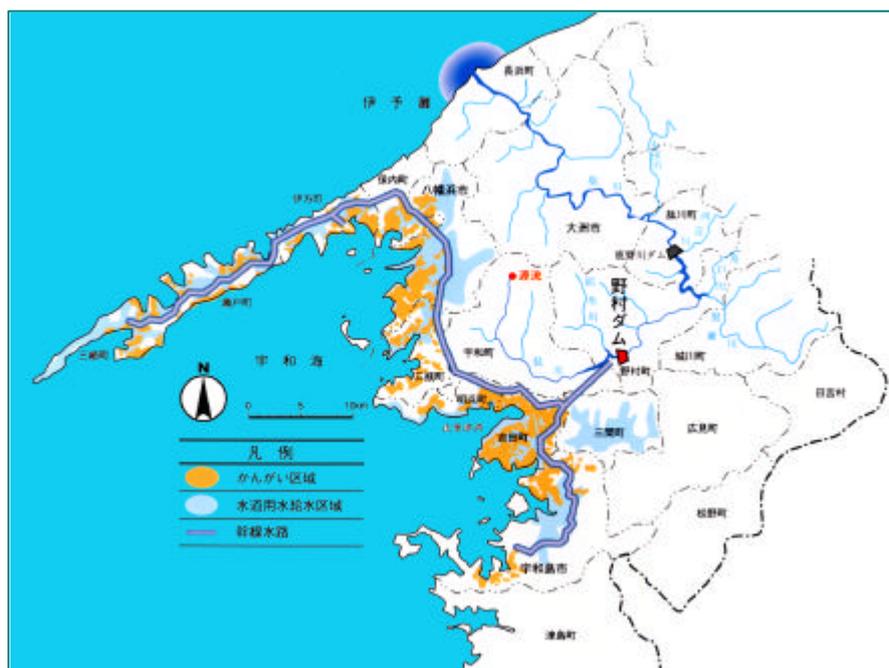
図 1.3.1 野村ダムの水利用

また近隣流域の宇和海に面する南予地域は、リアス式海岸という急峻な地形であり、大きな河川もなく、慢性的に水不足に悩まされてきた。とりわけ、昭和42年に南予地方を襲った大かんばつは、90日間雨らしい雨はなく、南予一帯では生活用水の時間給水が続き、農作物にも大きな被害を与えることとなった。そこで肱川流域からの分水が計画され、昭和57年に野村ダムが建設された。これにより、宇和島市や八幡浜市など流域外での水利用が行われるようになった。
