# 1. 肱川の概要

## 1.1 流域および河川の概要

## 1.2 治水の沿革

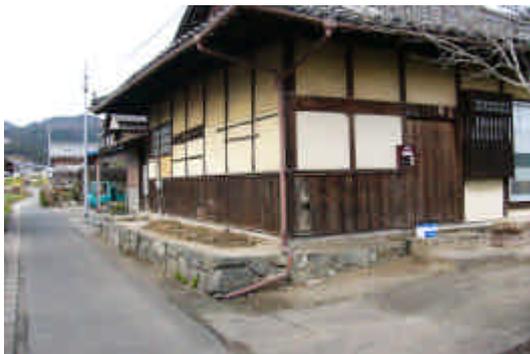
写真 1.2.3 洪水に備えた民家  
 今も壁に腰板を張って洪水の備えが残る民家。

当時の人が、川と闘いの生活の知恵として肱川右岸の自然堤防上に開けた若宮<sup>わかみや</sup>では、洪水に備え、全ての家が 2 階建てであった。また、床を地面よりも 1 m 近くも高くし、壁には腰板を張って保護し、1 階は板張りの間として造られた家が多かった。また、大洪水にそなえて、6 箇所の「水防場<sup>みずよけば</sup>」を設けて避難用の舟も用意していた。水防場は、一般住宅より、さらに 1.5 m ほど高く盛り土した家で「高石垣<sup>たかいしがき</sup>」の家ともいわれた。神社や寺院、床屋の家などは高石垣の家で、いずれも洪水の時に避難場所となっていた。また、藩主は治水に力を注ぎ、水位の観測や「ナゲ」といわれる石積みの水制で洪水の流れを制御したり、集落沿いの肱川には高さ 2 m ほどの長土手を設け灌木や真竹や孟宗竹を植え集落を守った。この土手や水防林、水防場、高石垣の家は現在も各所に現存している。

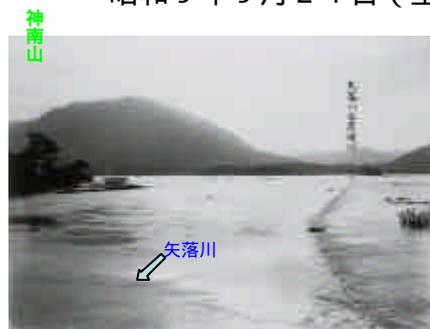
昭和 10 年 8 月 29 日

肱川の増水により矢落川の旧堤（約 1.7m）を越流し、大洲盆地に氾濫している状況

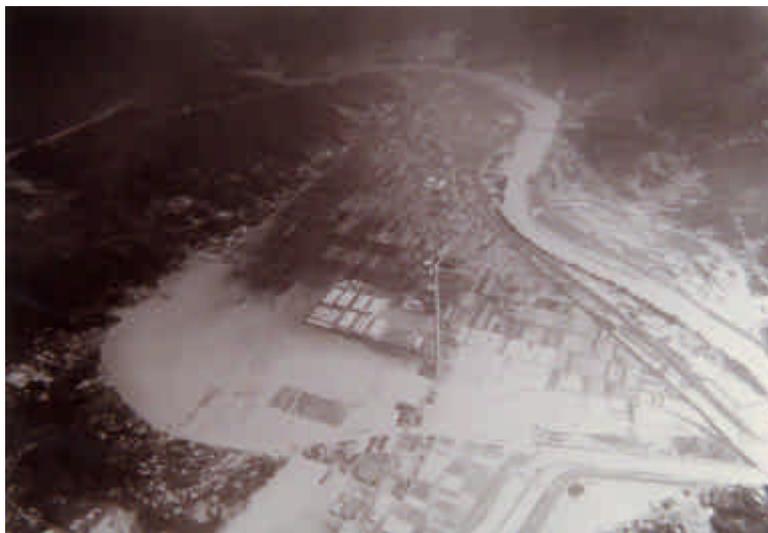
昭和57年8月  
東大洲浸水状況

矢落川の合流地点である東大洲地区の堤防から氾濫し、大洲盆地が遊水地の役割を果たしている状況が確認できる。

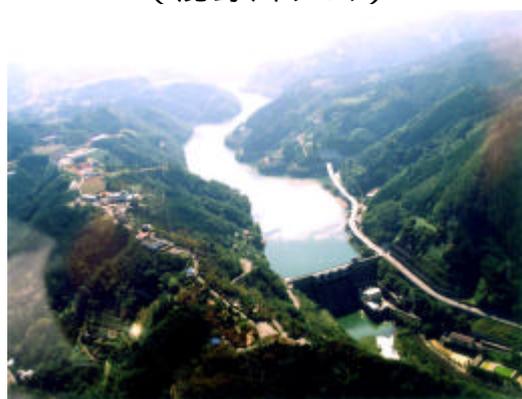
写真 1.2.8 肱川上流の既設ダム

昭和 35 年には肱川総合開発の一環として鹿野川ダムが完成し、洪水調節機能の整備が図られた。

さらに昭和 48 年 3 月には計画規模を 1/100 とする工事実施基本計画に改定するとともに、昭和 50 年代前半までに矢落川左岸の一部を残して肱川本川の若宮地区の築堤工事が完成した。また昭和 46 年に実施計画調査、同 48 年に建設着手した野村ダムが昭和 57 年に完成し、洪水調節や宇和島市他の水道用水、八幡浜市他のかんがい用水の補給を行っている。

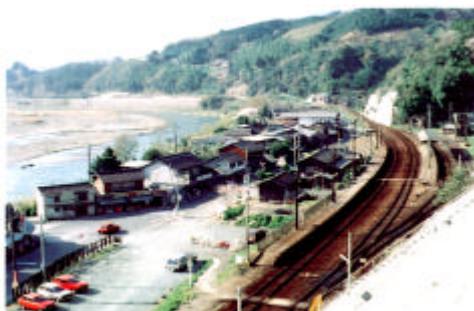
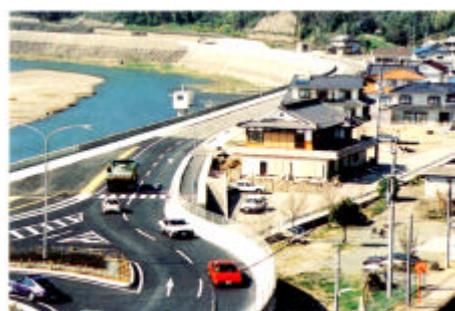
写真 1.2.9 五郎駅前地区改修事業

昭和 60 年代に入り、大洲盆地の平地部を締め切るために下流対策を推進した。肱川の下流部は沿川平地部が狭く、河川事業単独で実施した場合、残地の利用価値、生活環境が著しく悪化することから河川事業、道路事業、土地区画整理事業の三者合併による事業を実施しており、平成 2 年度に完成した五郎駅前地区改修事業（宅地嵩上げ）は、その代表的なものである。さらに下流地区においては、白滝地区、豊中地区、八多喜地区、伊州子・八多浪地区の築堤に着手した。

五郎駅前地区施工前(上流より)

五郎駅前地区完成(上流より)

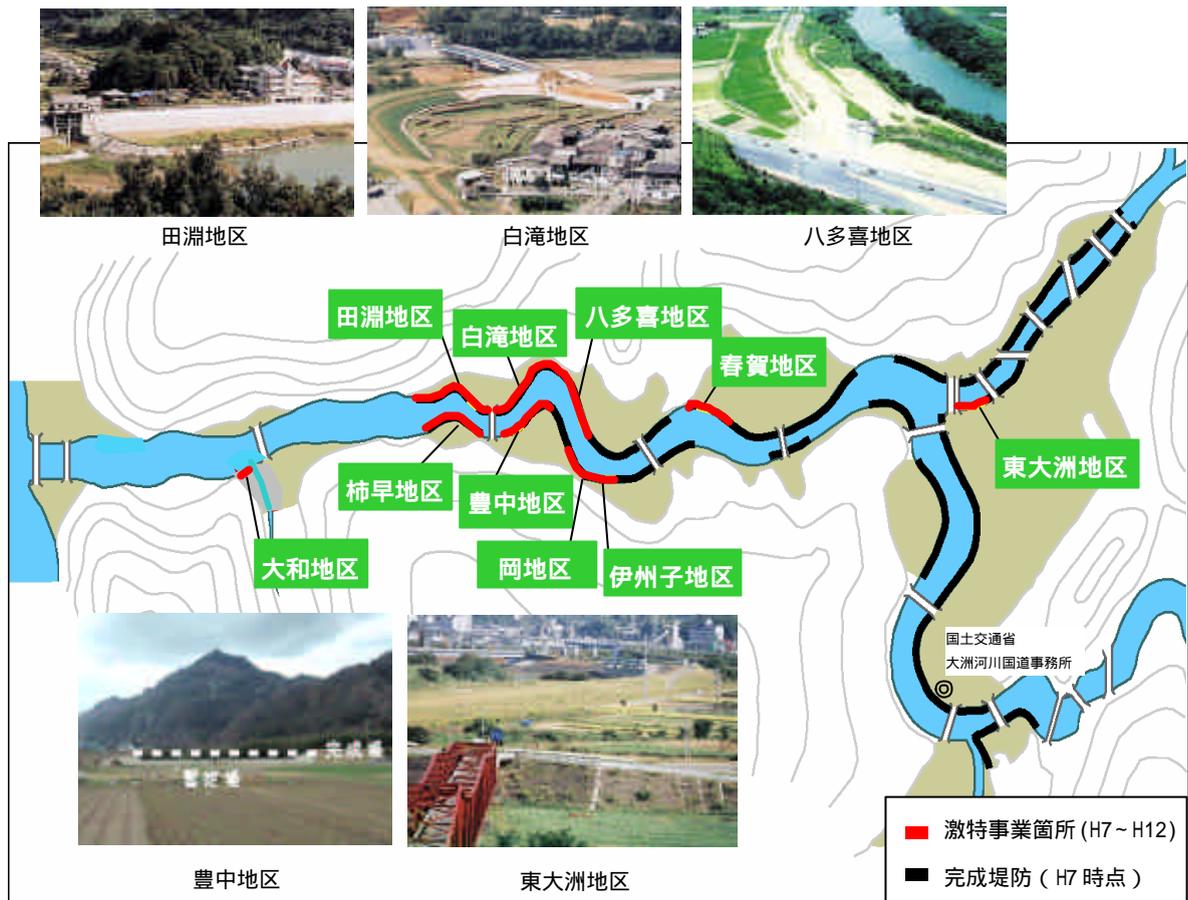
図 1.2.2 平成 7 年洪水激特事業箇所 ( 10 地区 )

その後、平成 7 年 7 月洪水において床上浸水 768 戸、床下浸水 429 戸の大きな被害を受けたことから、「直轄河川激甚災害対策特別緊急事業」（以下、「激特事業」という）が採択され、平成 7 年度から平成 11 年度までの 5 年間で、平成 7 年 7 月洪水規模の再度災害を防止するための事業が行われた。

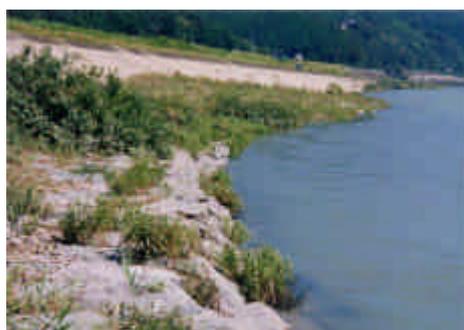
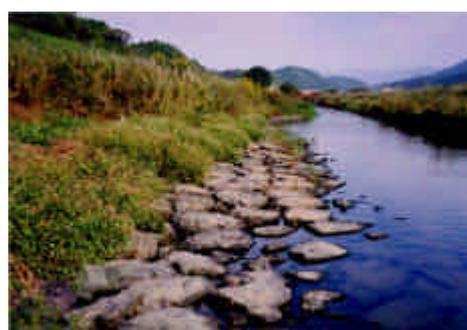
写真 1.2.11 自然にやさしい川づくりの例

また、コンクリート護岸の上に覆土をして植生の繁茂力により堤防を緑にする工法や、低水護岸に籠マットや石を使った工法など、潤いとやすらぎがあり、自然にやさしい川づくりを行っている。

( 肱川 11.8 k 右岸 )

( 矢落川 1.4 ~ 1.6 k 右岸 )

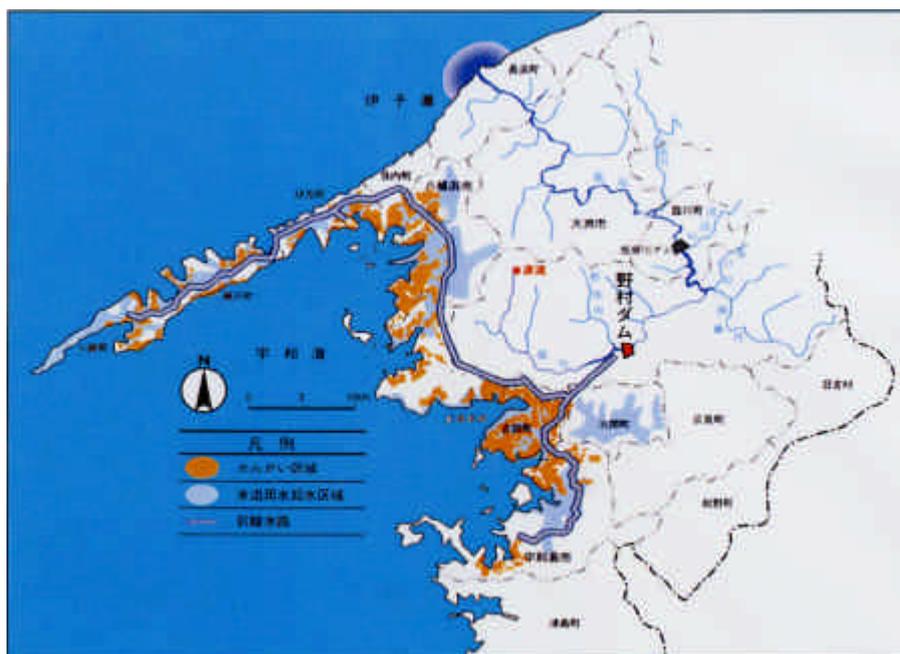
図 1.3.1 野村ダムの水利用

また、近隣流域の宇和海に面する南予地域は、リアス式海岸という急峻な地形であり、大きな河川もなく、慢性的な水不足に悩まされてきた。とりわけ、昭和42年に南予地方を襲った大かんばつは、90日間雨らしい雨はなく、南予一帯では生活用水の時間給水が続き、農作物にも大きな被害を与えることとなった。そこで肱川流域からの分水が計画され、昭和57年に野村ダムが建設された。これにより、宇和島市や八幡浜市など流域外での水利用が行われるようになった。
