台風第10号が近づいています！

愛媛県内では洪水・高潮等から身を守る準備を！

～過去の類似経路を辿った台風では大きな被害～

昭和45年8月台風第10号

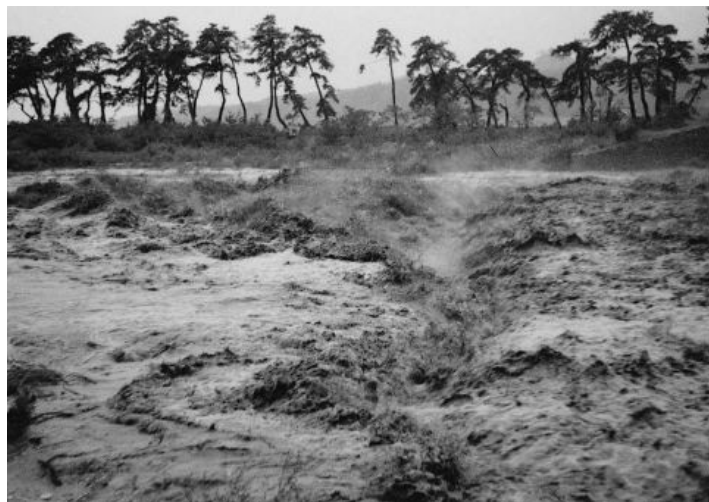
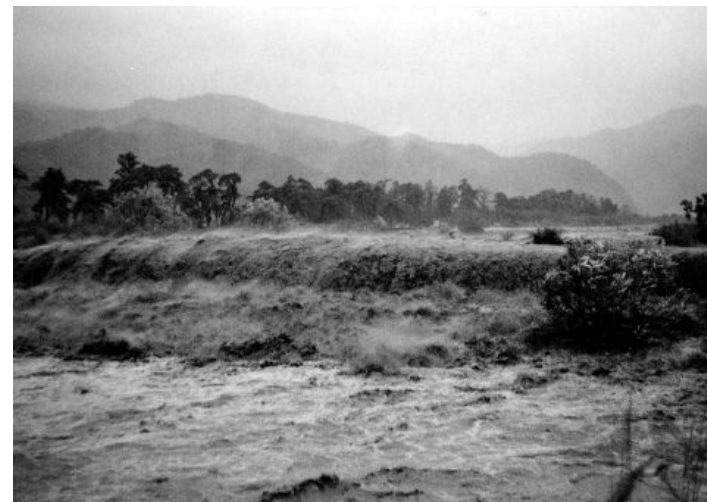
出水状況（東温市横河原地区）
