国土交通省四国地方整備局大洲河川国道事務所

一級河川肱川改修事業(多田地区)

主要地方道長浜中村線道路改良事業

浸水被害を軽減させる堤防事業が完成しました。

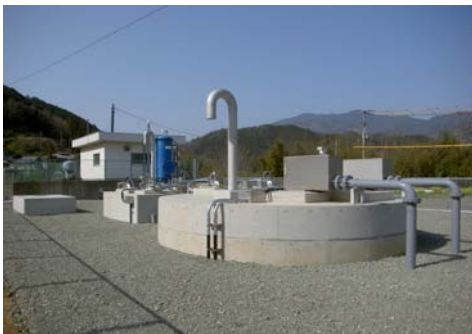
多田樋門(管理者:大洲市)

多田樋門・発電機設備
簡易水源施設、市道・農道

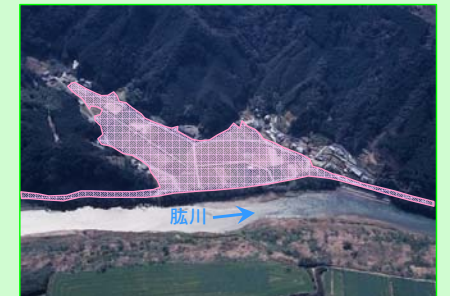
平成16年台風16号の多田地区浸水範囲

：H16台風16号浸水範囲

多田地区は、肱川（国管理区間）の中流部に位置する地区で、過去より洪水被害に見舞われており、近年である平成16、17年度の洪水においても浸水被害が発生したため、一刻も早い堤防整備が望まれていました。
