踏切道安全通行カルテ

| 踏切道名 | 観光道路 | 道路名 | 県道中徳三谷高松線 | 道路管理者名 | 香川県 |
| | | 鉄道路線名 | 琴平線 | 鉄道事業者名 | 高松琴平電気鉄道 |

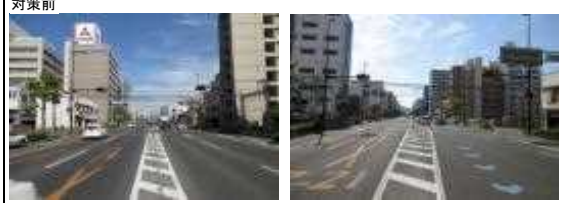
| 位置図・現況写真 | | 諸元・構造等 | | | | | R3年9月末時点 | | |
|---|---|---|---|---|---|---|---|---|--|
| <div>位置図</div> <div>対策前</div> | 踏切種別 | 第1種 | 幅員<br>(m) | 位置 | 歩道部<br>(起点寄) | 車道 | 歩道部<br>(終点寄) | | |

| 基準算定データ | | | | | | | | | R3年9月末時点 |
|---|---|---|---|---|---|---|---|---|---|
| ピーク時遮断時間(分) | 15 | 前後歩道との幅員差(m) | 2.0 | 踏切内の事故発生状況 | 事故別 | 件数 | 死者数 | 地域課題 | 踏切内の誘導表示が未整備であり、視覚障がい者の安全な通行に支障をきたしている |

| 対策図・完了写真 | | 対策実施の状況 | | | | R6年1月末時点 |
|---|---|---|---|---|---|---|
| | 踏切道手前の誘導表示は整備済み。<br>踏切道内誘導表示の設置等（検討中） | | | | | |
