# 踏切道安全通行カルテ

| よみがな | かんこうどうろ | 所在地 | 香川県高松市多賀町1丁目14 | | |
| 踏切道名 | 観光道路 | 道路名 | 県道中徳三谷高松線 | 道路管理者名 | 香川県 |
| | | 鉄道路線名 | 長尾線 | 鉄道事業者名 | 高松琴平電気鉄道 |

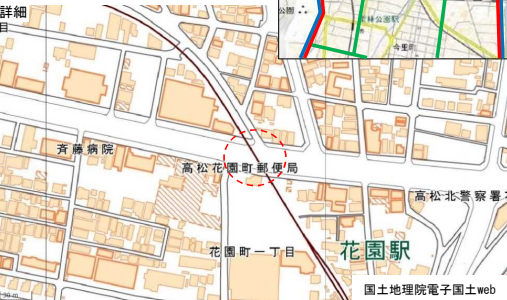
| 基準算定データ | | | | | | | | | R3年9月末時点 |
|---|---|---|---|---|---|---|---|---|---|
| ピーク時遮断時間(分) | 7 | 前後歩道との幅員差(m) | -1.1 | 踏切内の事故発生状況 | 事故別 | 件数 | 死者数 | 地域課題 | 踏切内の誘導表示が未整備であり、視覚障がい者の安全な通行に支障をきたしている |

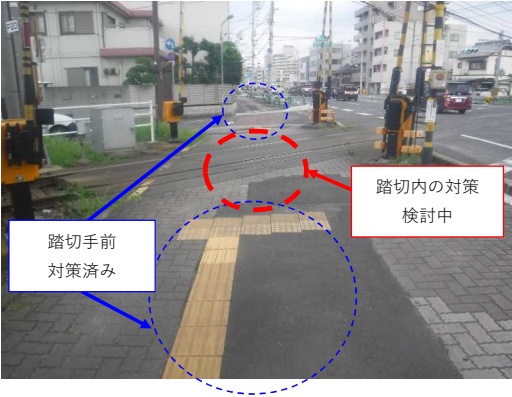
| 対策図・完了写真 | | 対策実施の状況 | | | | R6年1月末時点 |

| 対策図・完了写真 | | 対策実施の状況 | | | | R6年1月末時点 |
|---|---|---|---|---|---|---|
| | 踏切道手前の誘導表示は整備済み。<br>踏切内の対策は検討中。 | | | | | |
