# 踏切道安全通行カルテ

更新日：令和6年1月末

| 踏切道名 | 岩木第3 | 道路名 | (市)石城地区101号線 | 道路管理者名 | 西予市 |
| | | 鉄道路線名 | 予讃線 | 鉄道事業者名 | 四国旅客鉄道 |

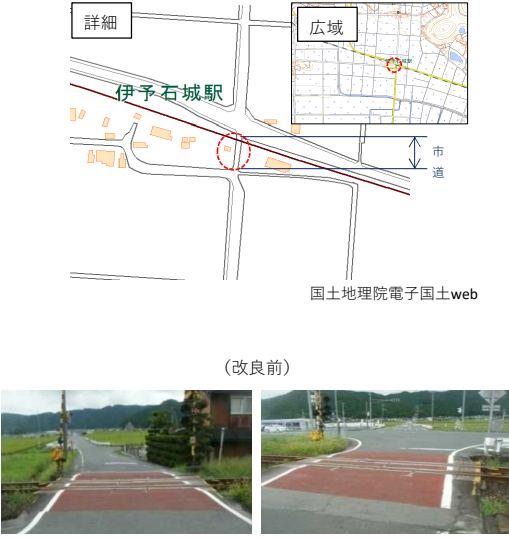
位置図・現況写真

(改良前)

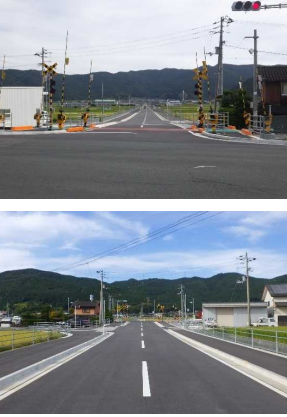
| 対策図・完了写真 | | 対策実施の状況 | | | | R6年1月末時点 |
|---|--|---|---|---|---|---|
| | | <ul style="list-style-type: none"> <li>・踏切拡幅、歩道整備（H28～R4.2）</li> <li>・カラー舗装（H23）</li> <li>・道路改良工事・河川付け替え（H28～R4.2）</li> </ul> | | | | |
| | | R3 | 構造改良(歩道設置)を行うことにより、歩道と車道を分離することで、通学路の通行の安全を確保した。 | | | |
