地域課題踏切カルテ

| よみがな | もとやまし | 所在地 | 香川県三豊市豊中町大字岡本字木ノ本東1586-4 | | |
| 踏切道名 | 本山西 | 道路名 | (主)観音寺善通寺線 | 道路管理者名 | 香川県 |

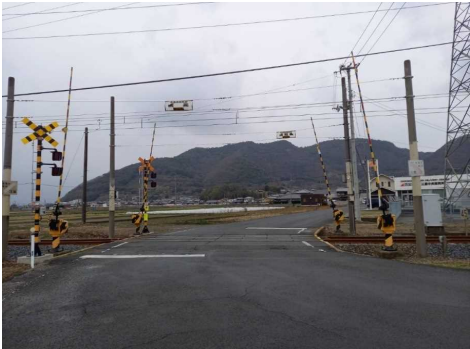
| 対策図・完了写真 | | 対策実施の状況 | | | | R6年1月末時点 | |

| 対策図・完了写真 | | 対策実施の状況 | | | | R6年1月末時点 | |
|---|--|---|---|---|---|---|--|
| | | 全方位型警報機の設置(R4) | | | | | |

| 対策図・完了写真 | | 対策実施の状況 | | | | R6年1月末時点 | |
|---|--|---|---|---|---|---|--|
| | | R4 | 対策後の踏切事故発生件数：0 件 | | | | |
