地域課題踏切カルテ

| よみがな | しもむらじょうしょ | 所在地 | 香川県仲多度郡まんのう町四條811番6地先 | | | |
| 踏切道名 | 下村上所 | 道路名 | 町道(他)大橋天皇線 | | 道路管理者名 | まんのう町 |
| | | 鉄道路線名 | 琴平線 | | 鉄道事業者名 | 高松琴平電気鉄道 |

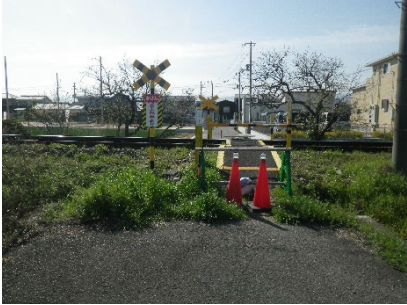
| 位置図・現況写真 | | | 諸元・構造等 | | | | | | | R3年9月末時点 |
|---|--|--|---|---|---|---|---|---|---|---|
| <div><p>国土地理院電子国土web</p></div> <div>対策前</div> <div></div> | | | 踏切種別 | | 第4種 | 幅員<br>(m) | 位置 | 歩道部<br>(起点寄) | 車道 | 歩道部<br>(終点寄) |

| 対策図・完了写真 | | 対策実施の状況 | | | | R7年1月末時点 |
|---|--|---|---|---|---|---|
| | | 踏切遮断機(R6)、踏切支障報知装置(R6)、踏切警報装置（全方位型）(R6) | | | | |
