地域課題踏切カルテ

| よみがな | しのはらひがし1 | 所在地 | 高知県南国市篠原字土居932 | | | |
| 踏切道名 | 篠原東1 | 道路名 | 市道篠原1号線 | 道路管理者名 | 南国市 | |
| | | 鉄道路線名 | 後免線（軌） | 鉄道事業者名 | とさでん交通 | |

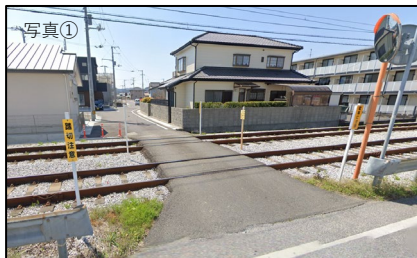
写真①

| 基準算定データ | | | | | | | | | R3年9月末時点 |
|---|---|---|---|---|---|---|---|---|---|
| ピーク時遮断時間(分) | 0 | 前後歩道との幅員差(m) | 0.0 | 踏切内の事故発生状況 | 事故別 | 件数 | 死者数 | 地域課題 | 当該踏切の南側は土地区画整理事業により市道を拡幅しており、当該踏切部が極端に狭くなっている。<br>地元住民からは交通事故の防止や通行の利便性確保ため、踏切の拡幅要望があり、早急な整備が必要である。 |
