地域課題踏切カルテ

| 踏切道名 | 病院 | 道路名 | (他)七間橋柞田川線 | 道路管理者名 | 観音寺市 |
| | | 鉄道路線名 | 予讃線 | 鉄道事業者名 | 四国旅客鉄道 |

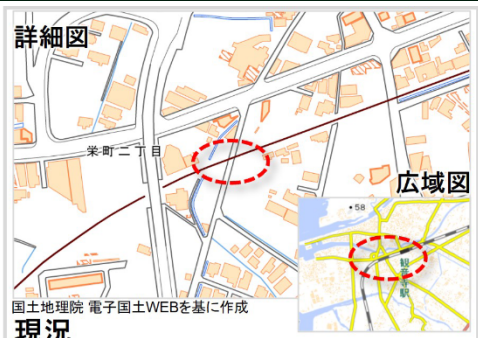
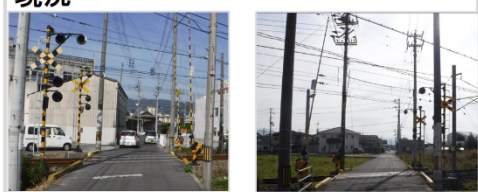
| 位置図・現況写真 | | 諸元・構造等 | | | | | R3年9月末時点 | | |
|---|---|---|---|---|---|---|---|---|---|
| <div>詳細図</div> <div>国土地理院 電子国土WEBを基に作成</div> <div>現況</div> <div>広域図</div> | 踏切種別 | 第1種 | 幅員(m) | 位置 | 歩道部<br>(起点寄) | 車道 | 歩道部<br>(終点寄) | | |

| 対策図・完了写真 | | 対策実施の状況 | | | | R8年3月末時点 | |
|---|---|---|---|---|---|---|--|
| | 改良計画書提出期限 令和10年12月23日<br>全方位型警報器の設置 | | | | | | |
